Sachbericht zur Restaurierung der Bildtafel „Sünde und Gnade“ aus dem Erzgebirgsmuseum Annaberg-Buchholz

Übersicht der ausgeführten Restaurierungsmaßnahmen

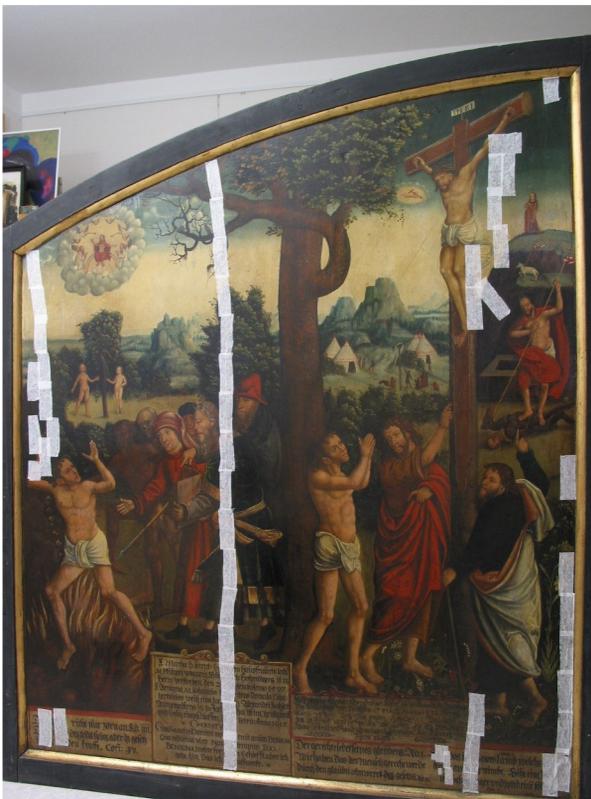
Zustand vor der Restaurierung

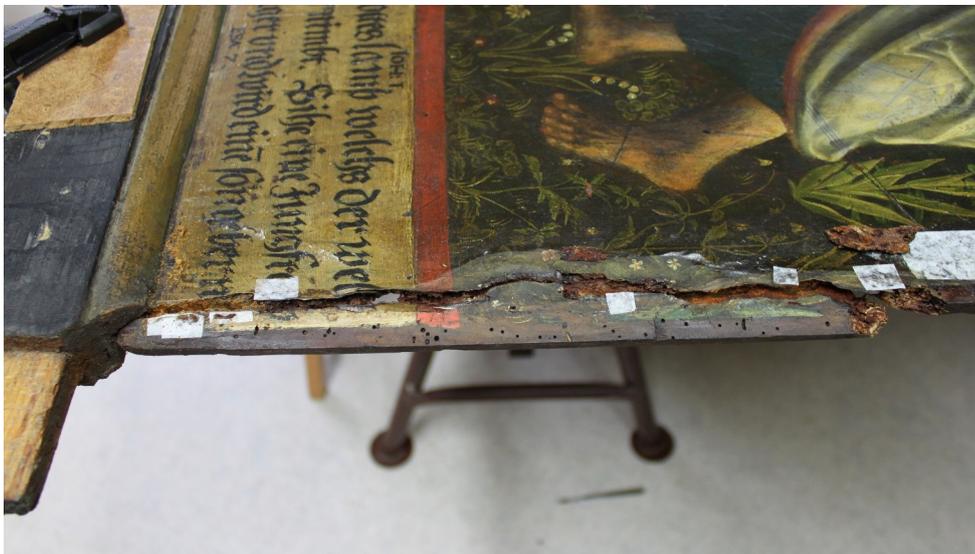
Zustand während der Demontage der gestauchten Tafelsegmente

- Trockene Oberflächenreinigung der Tafelvorderseite und der Tafelrückseite;
- Naturwissenschaftliche Untersuchung zur Bestimmung des Tränkungsmittels sowie zur Holzartenbestimmung;
- Abnahme des rechten Schmuckrahmenschenkels:
Nach eingehenden Voruntersuchungen zur Ursache der Quetschung des Bildträgers Holz im unteren rechten Tafelbereich, bestätigte sich die Vermutung, der zu engen Rahmung der Bildtafel im Schmuckrahmen.
- Abtrennen der gestauchten Bildtafel in mehreren einzelnen Segmenten;

- Entfernen der alten, zersetzten Trägersubstanz, Ausrichten und Planieren der Malschichtabhebungen, Wiederaufbau von Holzsubstanz mittels selbst hergestellter differenzierter Kittmassen bzw. durch Verleimen von Balsaholz, Wiederaufbau der Bildtafel in diesem Bereich;

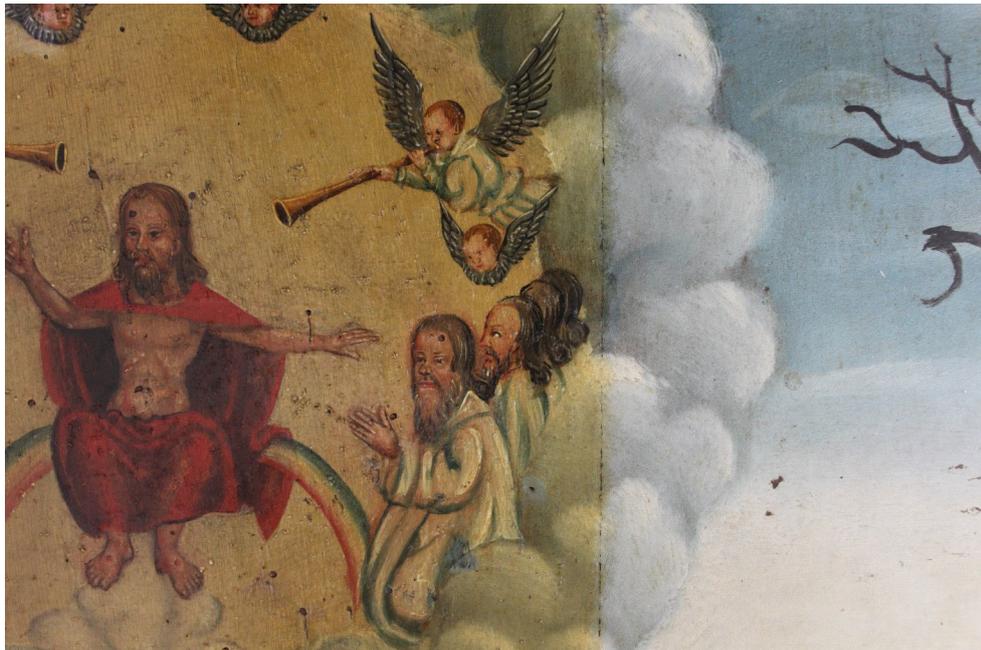
Zustand während der Abnahme von Firnis und Übermalung

- Im linken oberen Bildbereich wurden partiell die kleinen punktuellen Erhebungen (Bläschen) niedergelegt.
- Abnahme des stark vergilbten Firnis sowie der unzähligen partiellen Übermalungen. Besonders die Übermalungen haben sich farblich stark verändert und lassen die Gemäldeoberfläche fleckig erscheinen.

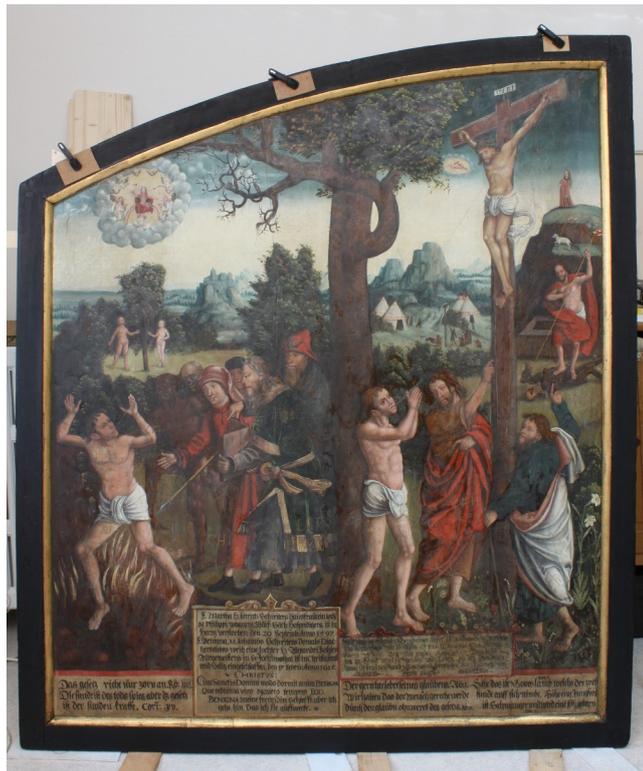
Bildseite - Zustand nach der Restaurierung
(Abschlussfoto nach durchgetrocknetem Firnis Auftrag liegt der Restaurierungsdokumentation bei)

- Kittung von Fehlstellen in bildwichtigen Bereichen;
- Eintönen bzw. Retusche von Fehlstellen mit Gouache bzw. abgemagerter Ölfarbe;
- Auftrag eines Abschlussfirnisses;

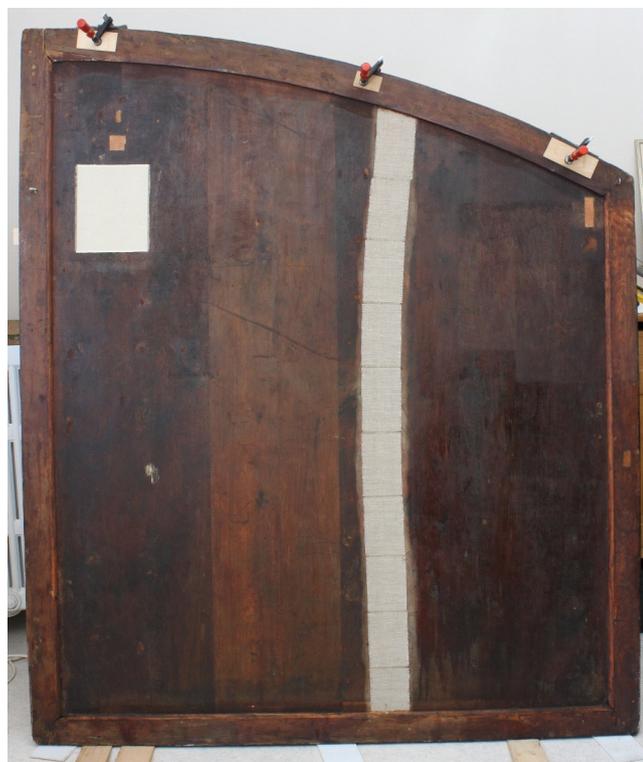
Rückseite - Zustand nach der Restaurierung

- Schließen von störenden Wurmlöchern, Fraßgängen sowie der durchgehenden Brett-fuge durch Stopfen dieser mit leimgetränktem Zellstoff;
- Tafelrückseite: Abkleben der Wachskittung und der Brettfuge mit Leinwand;
