NIKU Oppdragsrapport 122/2009

# "La de små barn komme til meg" av Lucas Cranach

Behandlingsrapport

Prosjekttittel:	"La de små barn komme til meg" av Lucas Cranach. Behandlingsrapport
Oppdragsgiver:	Kirkelig fellesråd i Larvik
Prosjektnummer:	1563234
Prosjektleder:	Malerikonservator Ingrid Grytdal Matheson
Prosjektmedarbeidere:	Malerikonservator/ forsker Mille Stein Malerikonservator Susanne Kaun
Samarbeidspartnere:	Fotograf Birger Lindstad
Gjennomføring:	Mai 2009 – juni 2009
Rapport:	03.07.2009

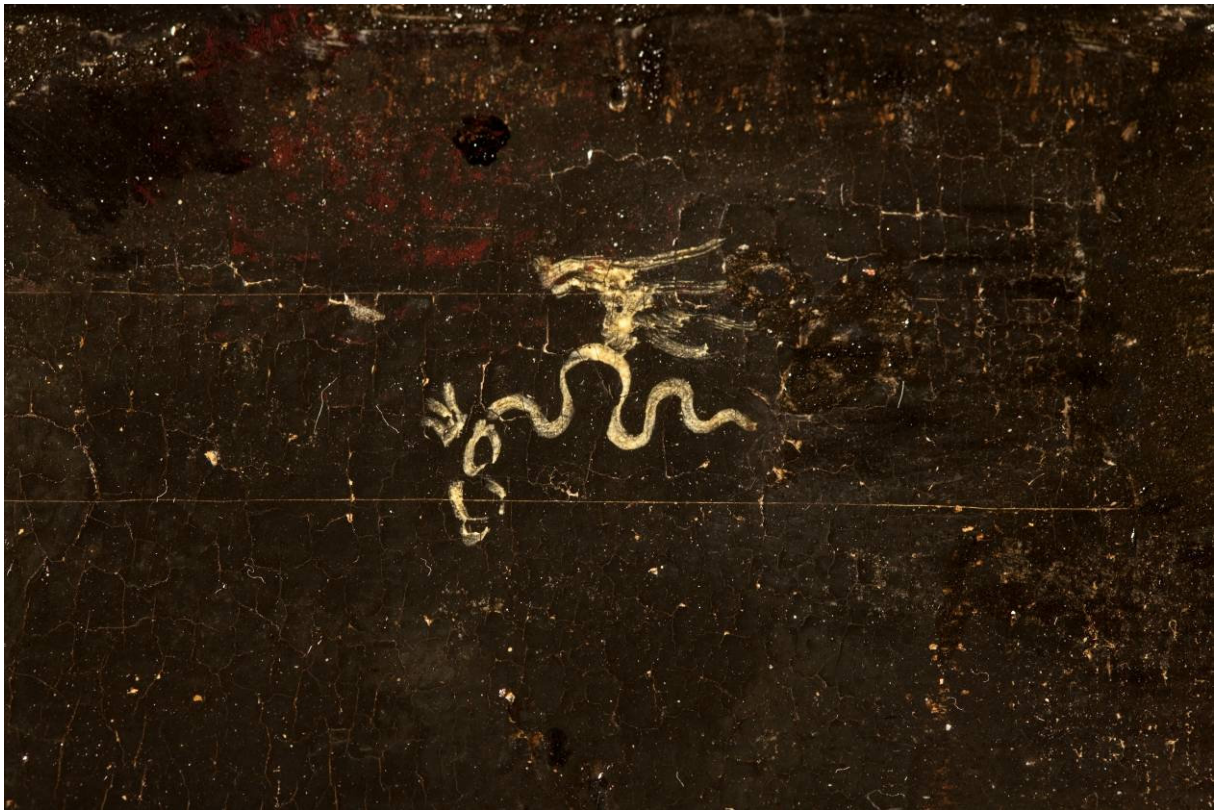
Figur 1

han etter 1537 malte den med senkede eller liggende vinger. Dragens vinger på maleriet fra Larvik kirke har vært tolket som det sistnevnte. Både Max Friedlander<sup>5</sup> og Odd Helland<sup>6</sup> gjengir disse opplysningene, men ingen av dem oppgir kilder. Det er sannsynlig at Odd Helland har brukt Friedlander som kilde. Gunnar Heidenreich nevner ikke dragen med senkede vinger i sin bok fra 2007<sup>7</sup>, og gjengir heller ikke fotografier der en slik signatur er synlig. Alle synlige signaturer har en drage med løftede vinger. Imidlertid gjengir han få fotografier av malerier fra etter 1537. Det er altså vanskelig å finne kilder til påstanden om endring i Cranachs signatur etter 1537. Når man etter behandling, bl.a. overflaterens og ny ferniss, ser på dragesignaturen på maleriet fra Larvik kirke, ser man at også denne har hevede vinger, og er svært lik mange av de signaturene som Heidenreich gjengir i sin bok<sup>8</sup>. Det er mulig at forvirringen kan skyldes forskjellig tolkning av vingene og av begrepene "liggende" som Friedlander benytter<sup>9</sup>, og "senkede" som benyttes hos Helland<sup>10</sup>. På fotografiet under (figur 1) ser man et detaljopptak av signaturen på maleriet fra Larvik kirke. Dragens vinger kan muligens beskrives som "liggende" i betydningen "sammenfoldede", da de ikke spriker med spisse tupper som de gjør på andre signaturer gjengitt hos Heidenreich. Imidlertid er det vanskelig å beskrive dem som "senkede", da de åpenbart står opp på oversiden av dragens kropp.

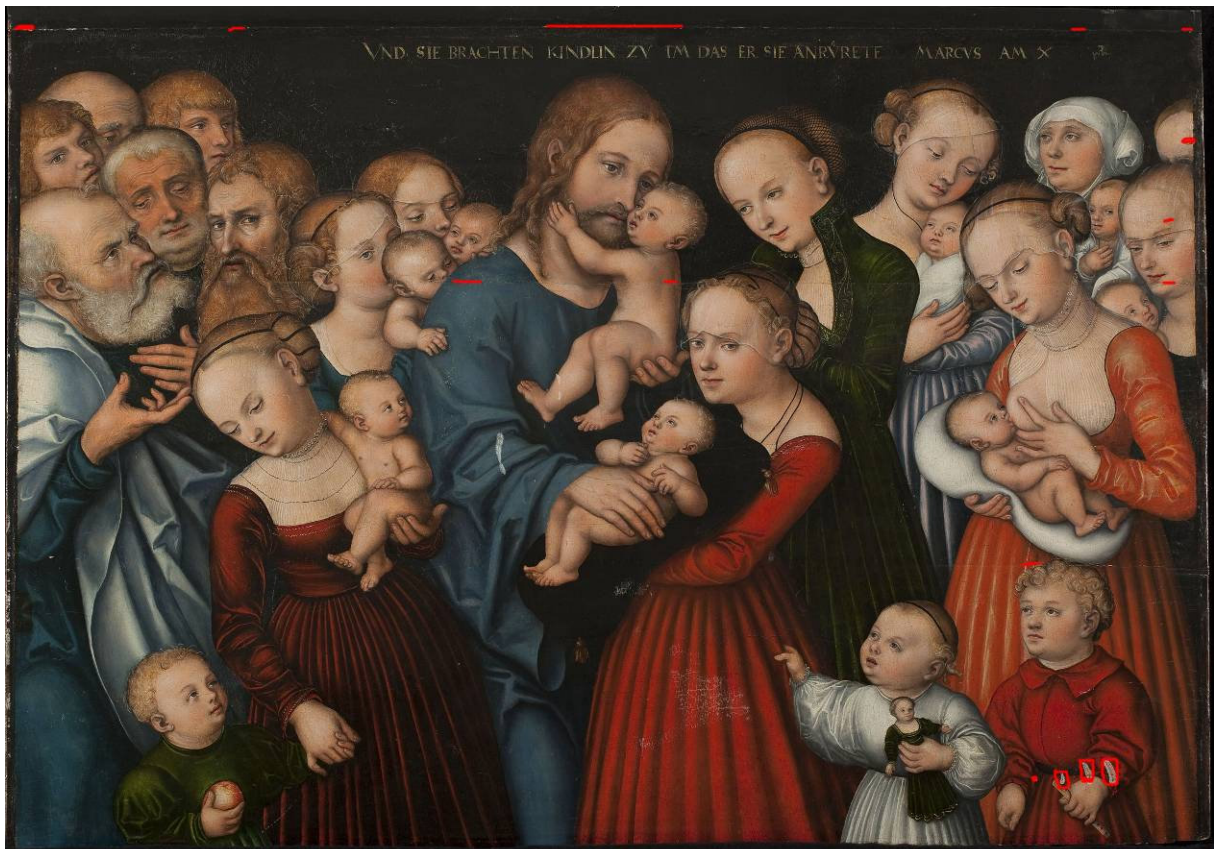
Maleriet hadde noe løs maling, særlig i sprekker mellom øvre bord og den sekundære listen langs øvre kant, men også enkelte andre steder (figur 1). I noen av tilfellene var også grunderingen løs, slik at skaden gikk helt ned til treverket.

Figur 2 Røde markeringer viser områder med løs maling festet med størlim 3%.

Malingen ble festet med størlim i en 3% løsning i vann. Størlim er et proteinlim utvunnet fra svømmeblæren til størfisk. Det er mye brukt i konservering av maleri på tre. Limet ble påført i skaden med en tynn pensel, og de behandlede områdene ble lagt under press natten over. Enkelte områder måtte behandles to ganger, dette gjaldt tre oppskallinger langs skjøten mellom øvre bord og den sekundære listen.

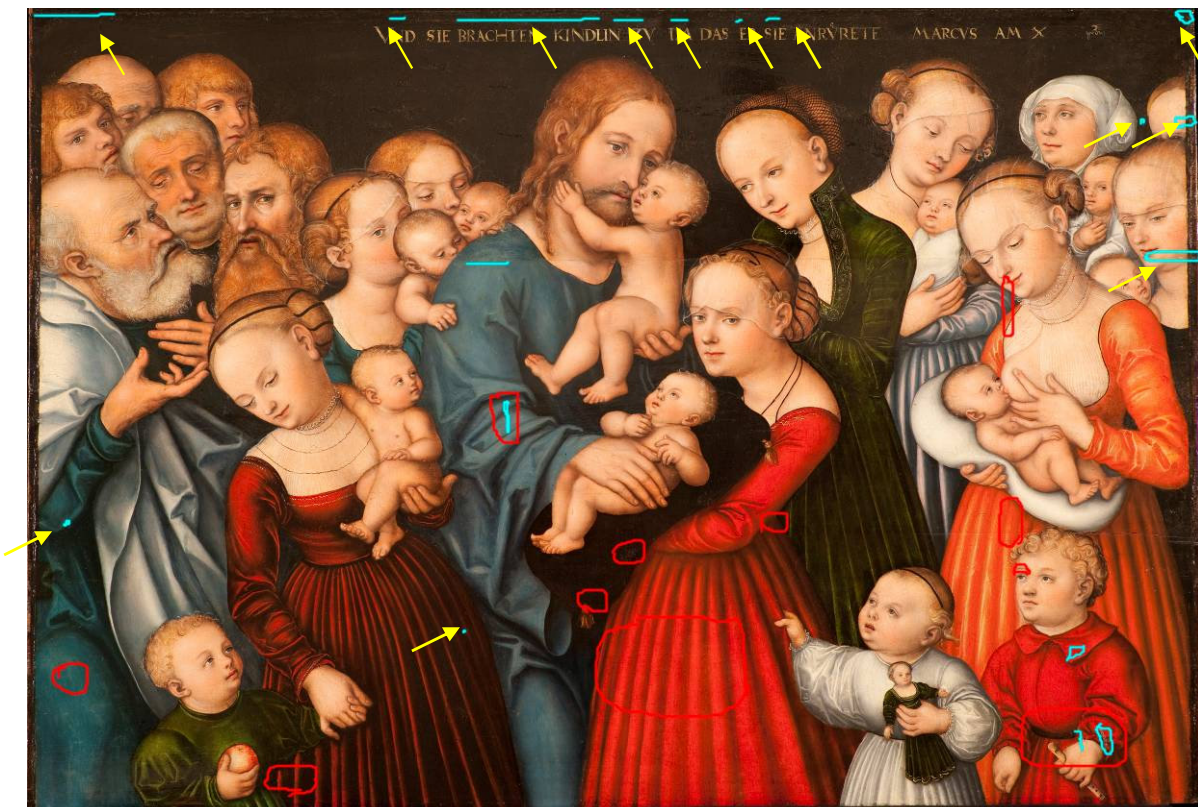
Skrapemerke på maleriet har i alle tilfeller skadet fernissen, i mange tilfeller skadet malinglaget og i enkelte tilfeller skadet grunderingslaget. For å få en oversikt over skader i malinglag og grundering, spesielt i de største skadene i nedre høyre hjørne, måtte den ødelagte fernissen forsøkes regenerert slik at den igjen ble transparent. Dette ble gjort med etanol og white spirit i forholdet 1:1. Disse løsemidlene i kombinasjon er sakte fordampende, og etanolen vil derfor ha tid til å løse den gamle fernissen før den fordamper. Da skadeomfanget ble bedre synlig, kom det som forventet frem at mye originalmaling er bevart i skadeområdene. Selv om denne til dels er knust og deformert, ble det besluttet å beholde den originale malingoverflaten i størst mulig grad, altså ikke å fylle igjen skadeområdene, men kun å retusjere der originalmalingen manglet. For å gi et bedre grunnlag for retusjering ble det lagt et lag med ferniss i skrapemerke. Denne fyller luftlommene i den gamle, ødelagte fernissen og gjør den transparent, samtidig som den metter fargene i malingen og øker glansen noe. Fernissen som ble benyttet til dette var MS2A stock solution (se materialliste). Ferniss ble påført både på skrapemerke i malinglaget og riper som kun er i fernissen. Denne lokale fernisseringen kom i tillegg til fernissen som ble lagt på hele maleriet (se avsnitt 4.6).

**Figur 3** Røde markeringer viser områder der fernissen hadde skader og ble regenerert før ny ferniss ble påført. Blå markeringer viser skader som er retusjert. Gule piler viser hvilke av skadene som ble kittet før retusjering. Markeringene viser kun plassering, ikke behandlingens omfang. Foto: Birger Lindstad.

Utfall i malinglaget ble kittet for å komme på nivå med malinglaget rundt. Til dette ble det benyttet en voks-harpiksblanding (se materialliste). Dette ble valgt fordi det var ønskelig å bruke et ikke-sugende materiale med tanke på overflatens høye glans. Voks-harpiksblandingen ble smeltet inn i skadene med varmeskje, og overskudd ble fjernet mekanisk. Kittede skader er markert på figur 3.

Se figur 3 for oversikt over retusjene.

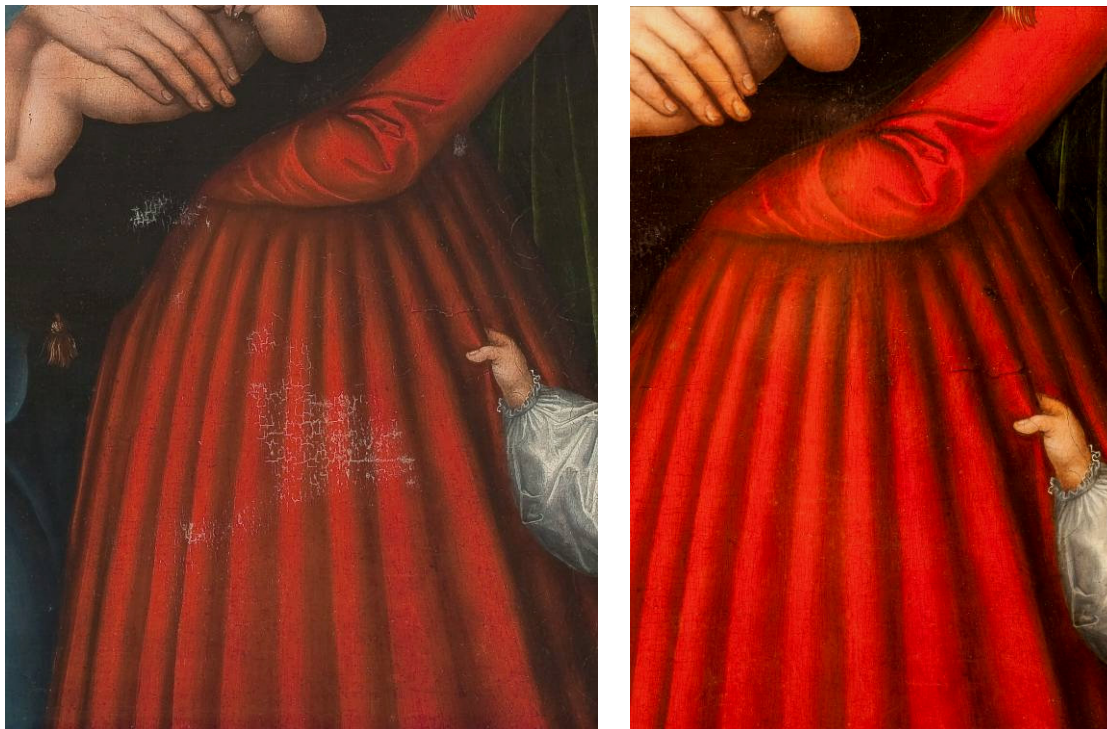
Maleriets ferniss hadde fått flere områder med såkalt blinding. Dette vil si at fernissen var blitt hvitaktig og opak grunnet endret brytningsindeks som skyldes luftlommer i fernissen. Disse har antakelig oppstått ved at maleriets overflate er blitt utsatt for fuktighet.

**Figur 4** Områder med blinding i fernissen før og etter behandling. Foto: Birger Lindstad.

Etter tester med flere løsemidler og løsemiddelblandinger<sup>18</sup> ble det valgt å benytte en blanding av etanol og white spirit i forholdet 1:2. Her er det etanol som er det virksomme løsemiddelet, mens white spirit bidrar til å senke fordampningshastigheten. Blandingen ble tilført sprekke i fernissen med en tynn pensel under mikroskop. Slik kunne man observere at løsemidlene trakk ned i sprekke og ut i den skadede fernissen. Behandlingen ga umiddelbare resultater, og den synlige hvite blindingen forsvant. Da løsemiddelet var fordampnet, gjensto det imidlertid enkelte mikroskopiske luftlommer slik at fernissen enkelte steder virket sløret. Behandlingen ble gjentatt flere ganger, og de behandlede områdene ble dekket til slik at fordampingen gikk enda saktere.

Etter ferniseringen er blindingen i den gamle fernissen utbedret, men det finnes fortsatt noen matte områder i forbindelse med sprekker som går helt ned i malinglaget. Skrapemerker i malinglaget fremstår fortsatt som mattere enn de omkringliggende områdene, men fernissen som tidligere dekket disse skadene med et opakt hvitt slør, er nå transparent. Overflatiske riper i den gamle fernissen er utbedret.

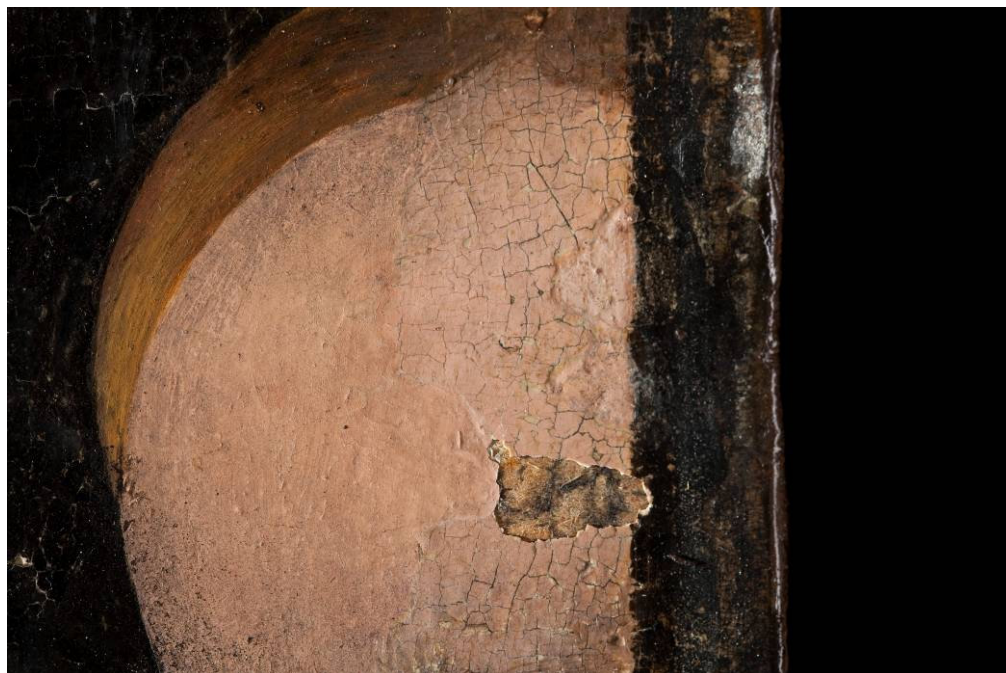
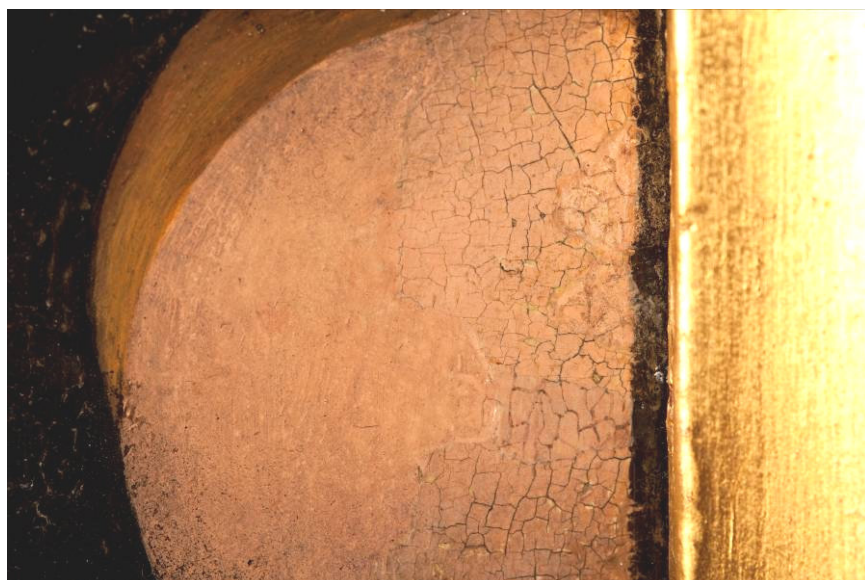
**Figur 5** Fotografiene viser det samme området i øvre høyre del av maleriet før og etter retusjering. Den store avskallingen på det øverste bildet er kittet og retusjert. De gamle retusjene langs høyre side er noe justert. Det er ikke gjort noe med den store retusjen/ rekonstruksjonen som skiller seg ut ved manglende krakelyremønster. Foto: Birger Lindstad.

Retusjering ble utført med tørre pigmenter og MS2A ferniss (stock solution). Pigmentene som ble brukt var titanium hvitt, bensort, sinober (rødt), prøyserblått og kromgult. I skrapemerkene der originalmalingen var svært skadet, ble kun utfallene prikket inn med farge. Hele skaden ble så gitt flere lag med ferniss (MS2A stock solution) for å høyne glansen.

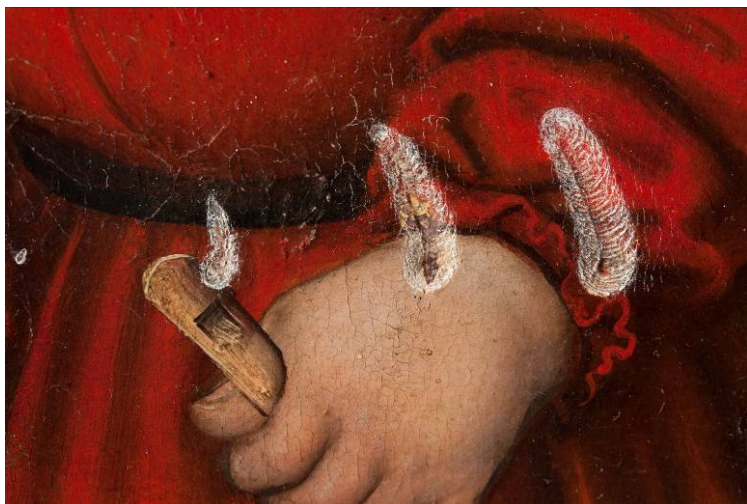
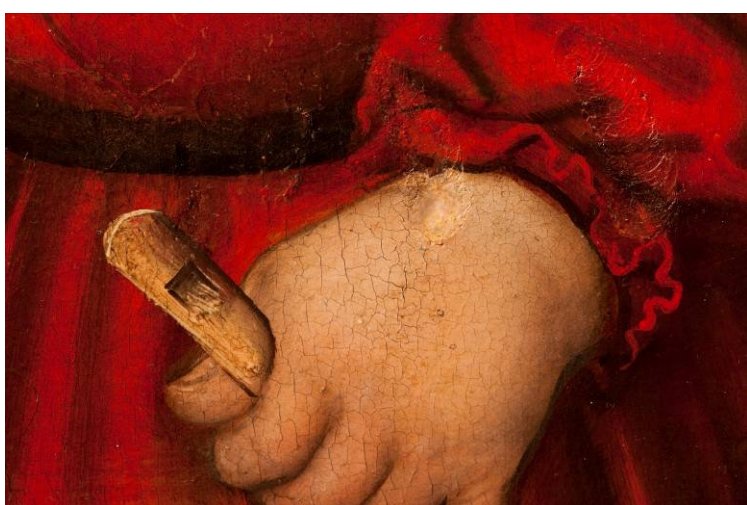
**Figur 6** Skrapemerker i nedre høyre del av maleriet før og etter behandling. Skadene er etter retusjering fortsatt synlige pga. nivåforskjeller og forstyrrelser i krakelyremønsteret. Foto: Birger Lindstad.

I utgangspunktet var det ønskelig å gjøre retusjene så lite synlige som mulig. Siden skrapene i overflaten ikke er kittet, vil det imidlertid være lett å se disse skadene i sidelys. Det vil i fremtiden være fullt mulig å fylle igjen skadene og retusjere dem på en mer fullstendig integrert måte. Dette innebærer tildekning av mye originalmaling, og er derfor ikke valgt i denne omgang.

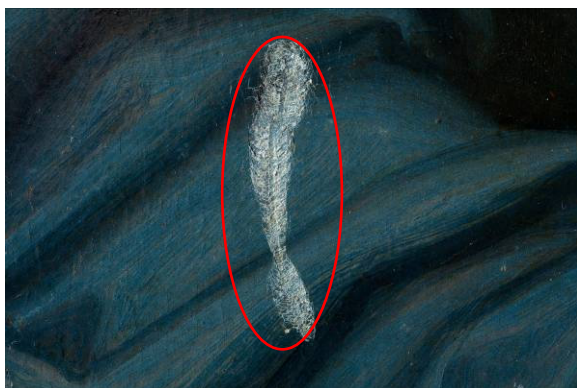
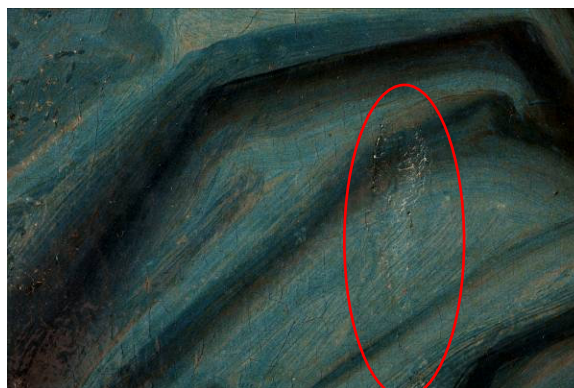
**Figur 7** Skrapemerke i blått område, midten av maleriet før og etter behandling. Foto: Birger Lindstad. (Fargetonen i fotografiene er dessverre noe ulik).

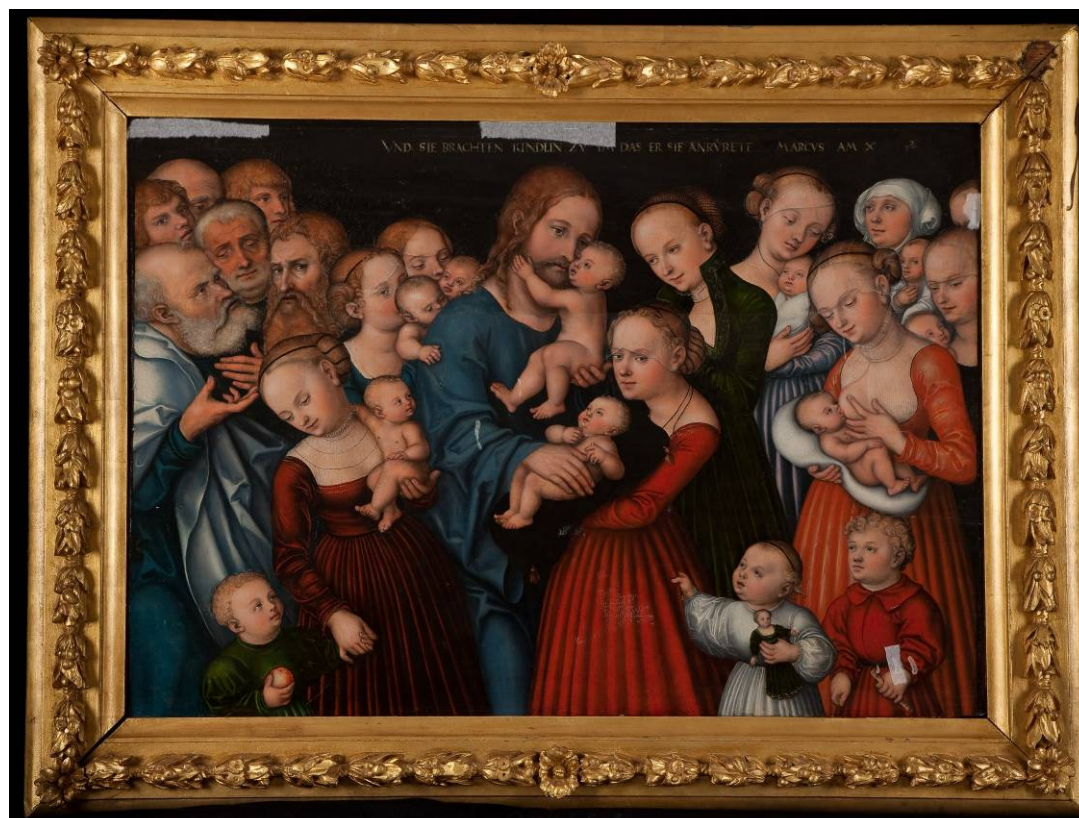
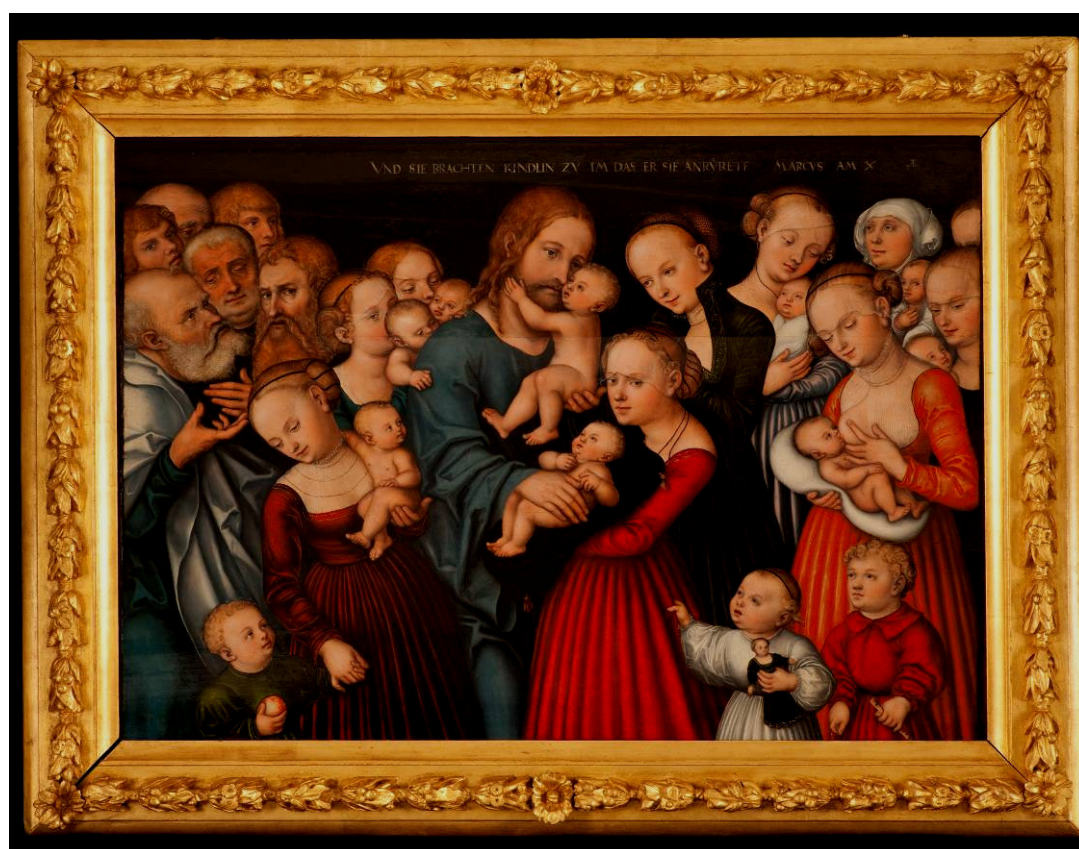
**Figur 8** Maleriet og rammen før og etter behandling (fargetonen i fotografiene er noe ulik). På det øverste bildet har maleriet strimler av japanpapir som beskyttelse over områder med løs maling. Rammen mangler blomsten i øvre høyre hjørne. På det nederste bildet er skader på maleri og ramme utbedret. Foto: Birger Lindstad.

Blomsten fra øvre høyre hjørne som ble funnet utenfor kirken etter ranet hadde opprinnelig vært festet med en spiker, som fortsatt var på plass i blomsten. Spikeren ble rettet ut og forsiktig slått på plass i det originale spikerhullet. I tillegg ble blomsten fiksert mot ornamentet på den øverste rammelisten med uforynnet fiskelim. To løse trebiter fra rammens ornamenter ble også festet med uforynnet fiskelim.

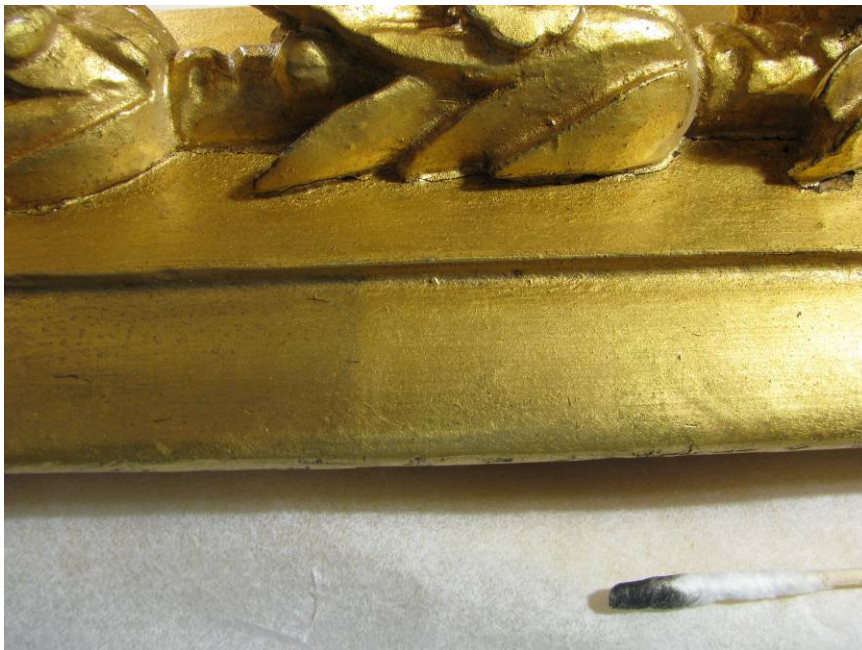
**Figur 9** Detalj av rammen under rensing. Renset område til høyre i bildet. Foto: Susanne Kaun.

Rammens overflate ble renset med fuktige bomullsdotter. På denne måten fikk man fjernet støv og smuss på rammens forside, samt et mørkt belegg som hovedsakelig fantes på sidelistene. Dette belegget besto sannsynligvis av sot fra levende lys.

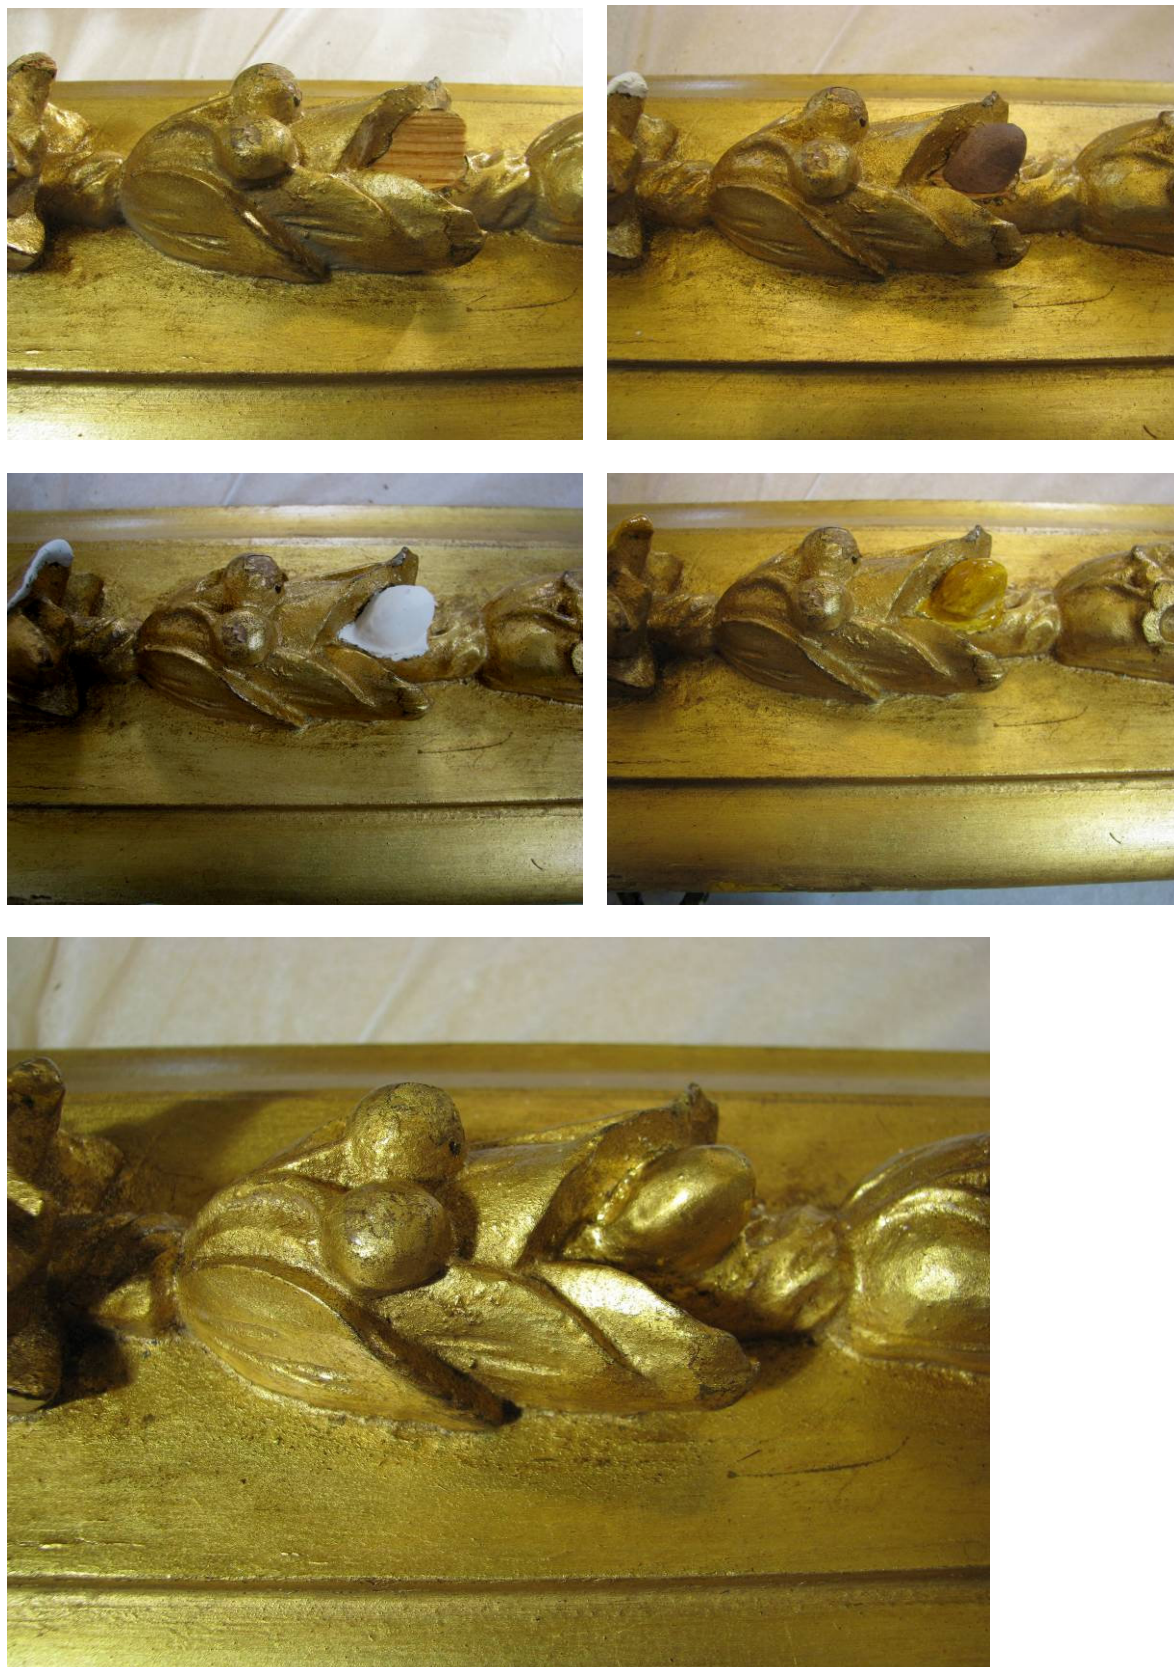
**Figur 10** Bildene viser rekonstruksjon av en manglende del i et av rammens ornamenter.  
**Øverst til høyre:** skaden før behandling. **Øverst til venstre:** Ny del er tilpasset i Bencon 22 kitt.  
**Midt venstre:** Den nye delen er grundert med gesso. **Midt Høyre:** Undermaling i okergul gouache.  
**Nederst:** Skaden etter behandling. Den nye delen er forgylt og fernissert.  
 Foto: Susanne Kaun.

På tre steder var treverket så skadet at deler av ornamenter manglet. Her ble de manglende delene rekonstruert etter modell av tilsvarende ornamentdeler. Materialet som ble brukt var Bencon 22, et kitt som er utviklet som suppleringsmateriale på møbler (se materialliste). Kittet lar seg forme etter behov, og krymper ikke i tørkeprosessen. Under tilpasningen ble den originale bruddflaten isolert med uforynnet fiskelim og dekket med en folie slik at ikke kittet skulle feste seg direkte til treverket. Etter at kittet var herdet, ble folien fjernet, og den rekonstruerte delen ble limt til treverket med fiskelim. Rekonstruksjonene på rammen er altså reversible; de kan fjernes ved at fiskelimet løses opp uten at dette er til skade for originalmaterialet.

For å skape et jevnt underlag for forgyllingen, ble de rekonstruerte rammedelene dekket med et lag med gesso (se materialliste). Mindre treskader andre steder på rammen ble også grundert med gesso. Gessoen ble isolert med harelim og grundert med okerfarget gouache. Det ble deretter lagt på gullgrunn (en tørrende olje, se materialliste) som grunnlag for oljeforgylling. Det ble brukt bladgull i kvaliteten Rødgull 23 karat. Den nye forgyllingen fremsto som noe blank i forhold til den omkringliggende overflaten. Retusjene ble derfor avmattet og tilpasset i fargen med en ferniss tilsatt pigmenter<sup>20</sup>.

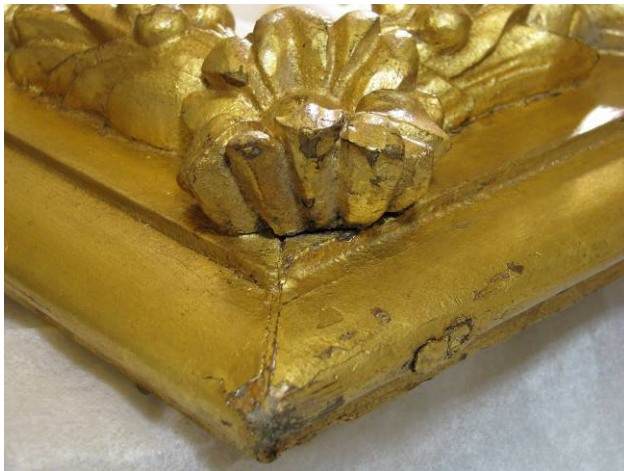
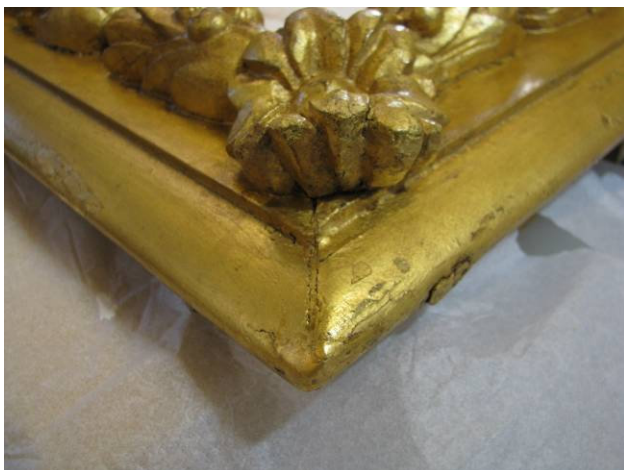
**Figur 11** Rammens øvre venstre hjørne før og etter retusjering med skjellgull.  
Foto: Susanne Kaun.

I tillegg til de større og tydelig nye skadene, fantes det mange små slitasjeskader på rammens forgylling. Disse ble retusjert med såkalt *skjellgull* i gummi arabicum. Skjellgull er bladgull i pulverform, fremstilt etter en tradisjonell oppskrift<sup>21</sup>. Gullet som ble brukt til å fremstille skjellgull var bladgull i kvaliteten Rødgull 23 karat.
