Restaurierungsbericht Nr. 11

DOKUMENTATION

Leinwandbild "CHRISTUS AM KREUZ"

Maler: L. Cranach d.J. sign. 1571 (unter Füße am Kreuz)

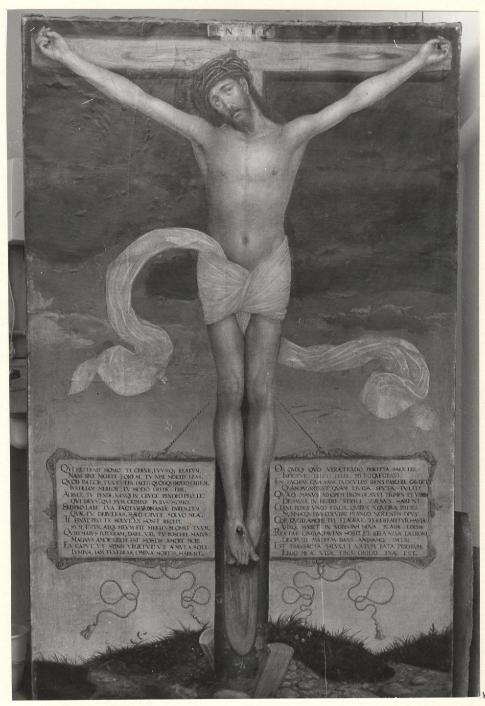
Zustand vor Restaurierung

Stark nachgedunkelte Retuschen, ganzflächig im oberen Bildteil, Leinwandnähte drücken sich stark durch, Bild wurde auf Rahmengröße bei letzter Dublierung reduziert, Verklebung löst sich, deshalb Beulenbildungen, Keilrahmen(nicht mehr original) zu sehwach, Aussteifleiste gebrochen, durch frühere Reinigungen ist Malschicht teilweise erheblich reduziert worden (Schrifttafel) u. an zahlreichen anderen Bildstellen)

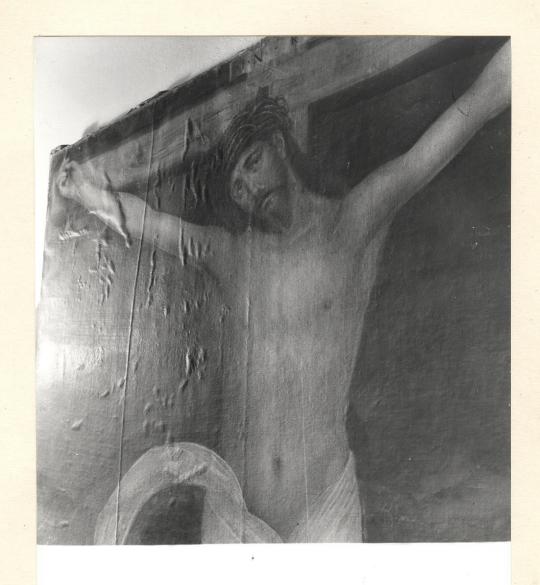
ZUSTAND VOR RESTAURIERUNG Beulenbildungen durch Lösung der Dublierungsklebemasse

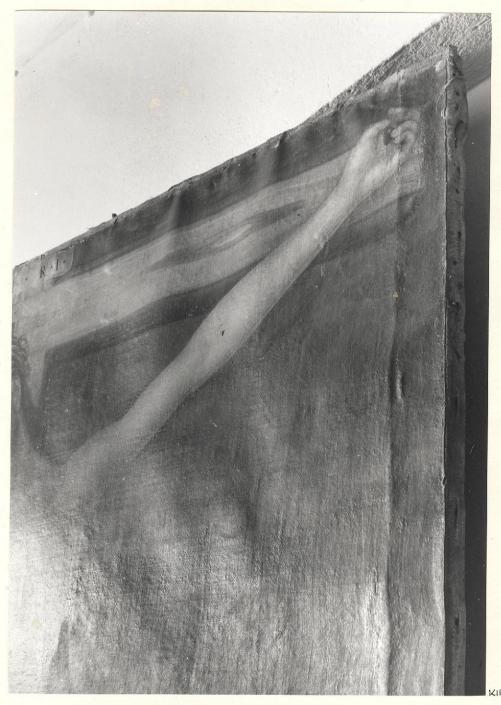
Zustand vor Restaurierung

Beulenbildung durch Lösung der Dublierklebemasse Orig.Leinwandbild wurde auf Rahmengröße bei letzter Dublierung reduziert

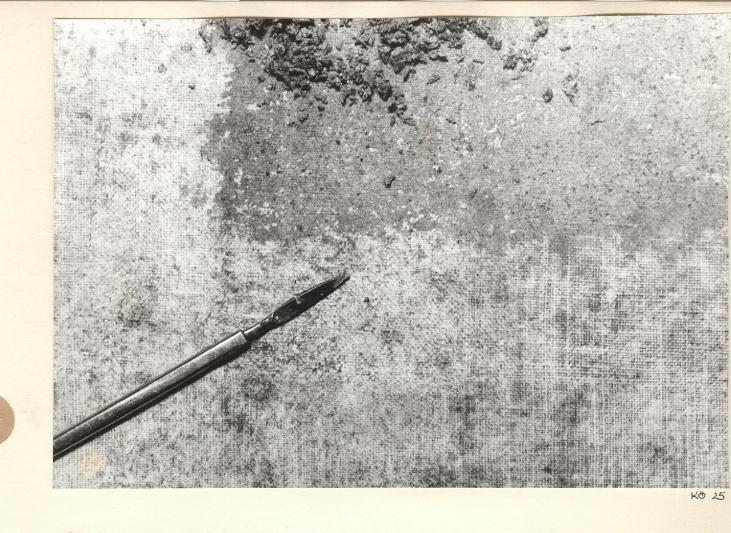
Klebemasse (Roggenmehlkleister)der alten Dublierung teilweise abgetragen

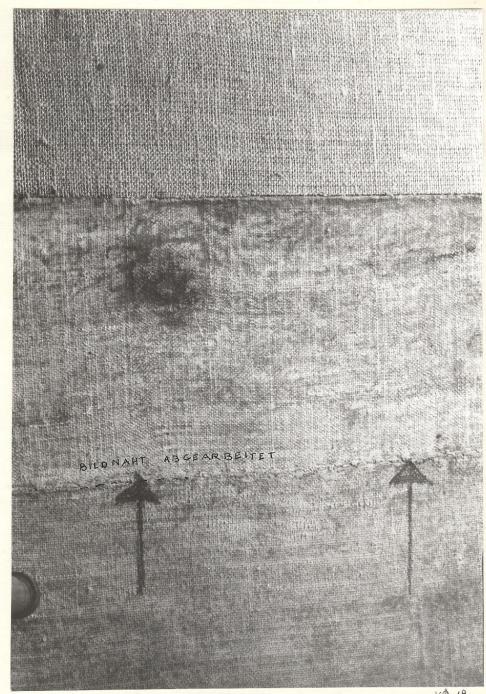
Zustand vor Dublierung, neuer Randstreifen angesetzt, Bild-Rückseite

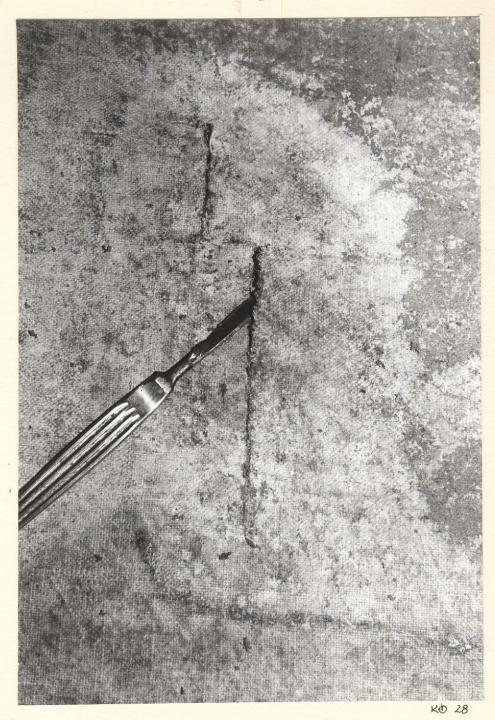
Klebemasse(Roggenmehlkleister) der alten Dublierung teilweise abgetragen, Leinwandrisse waren mit Leinwandflecken unter der Gesamtdublierung überklebt

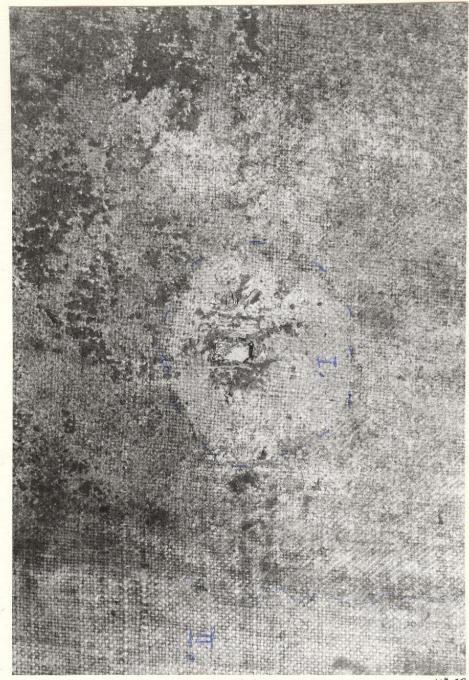
Klebemasse der alten Dublierung teilweise abgetragen, Lock in der orig. Leinwand mit Leinwandflecken unter der späteren Gesamtdublierung überklebt

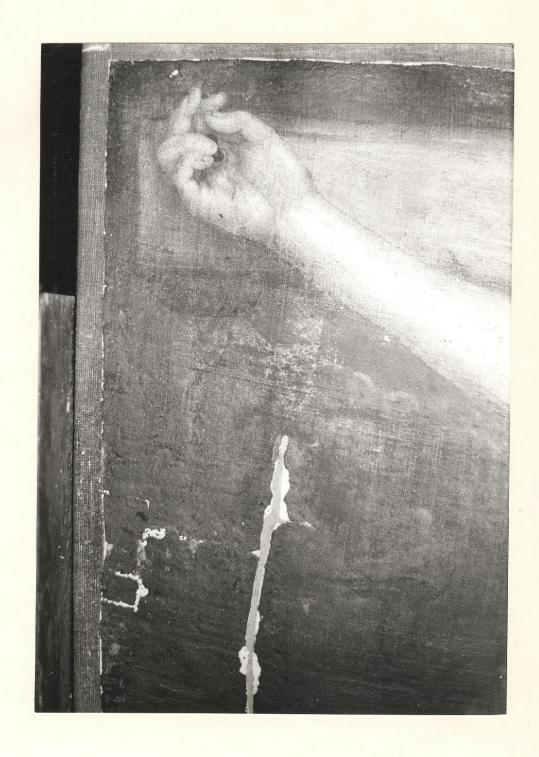
Nach Kreidegrunddublierung, Randverbreiterungen angesetzt, Firnisse u.flächige Übermalungen abgenommen, breite Risse mit neuer Leinwand zugesetzt

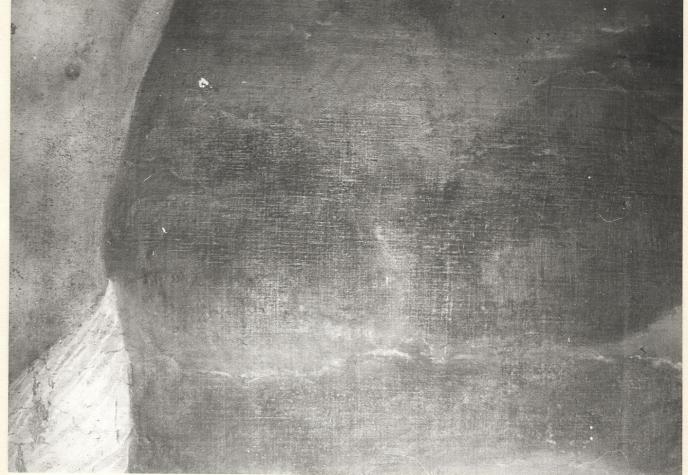
Zustand nach Kreidegrunddublierung, Firnisse und Retusehen entfernt

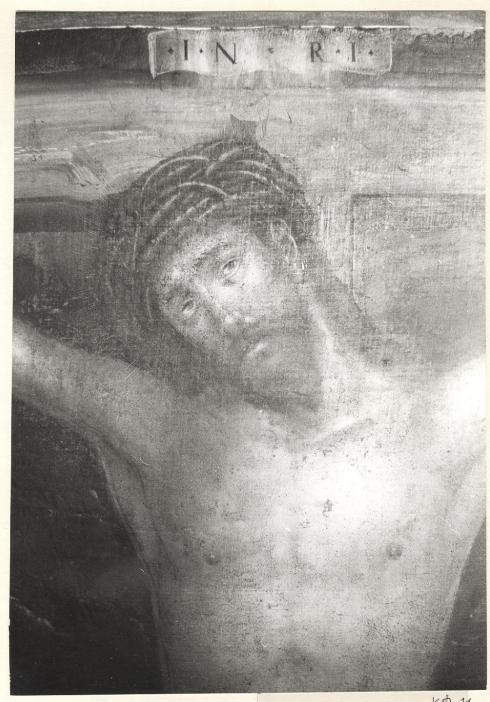
Zustand nach Kreidegrunddublierung, neu angesetzte Randverbreiterung

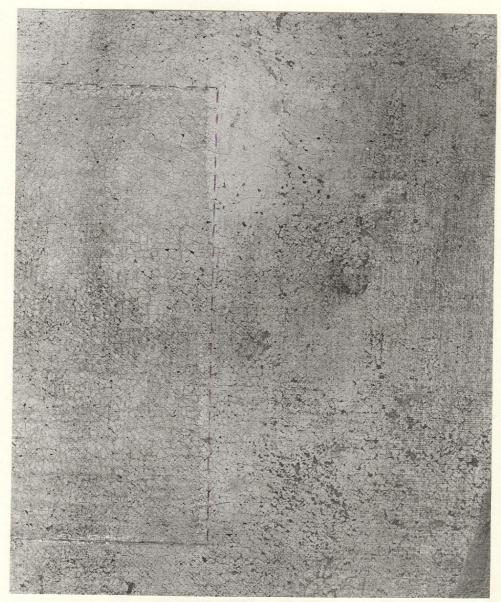
Rechte Brustseite, Firmisschichten u. Retuschen entfernt, = letzte Firmisschicht

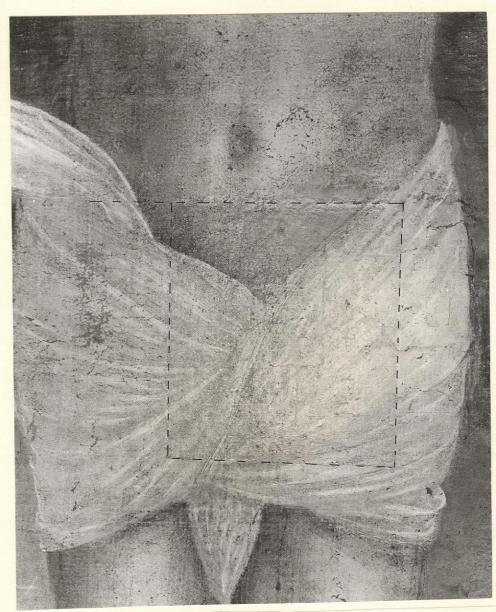
Firnisschichten u.Retuschen entfernt, I=unbearbeitete Flächen

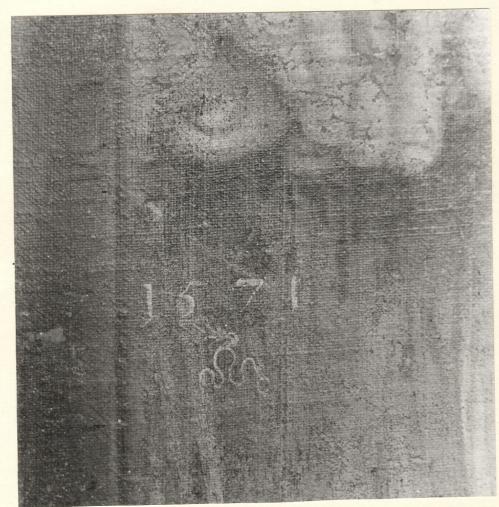
Firmisschiehten und Retuschen entfernt

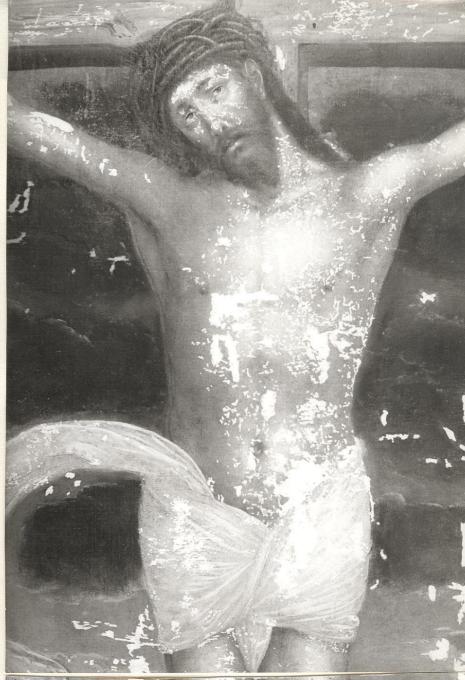
Kreidegrund auf Fehlstellen aufgetragen, noch nicht geglättet

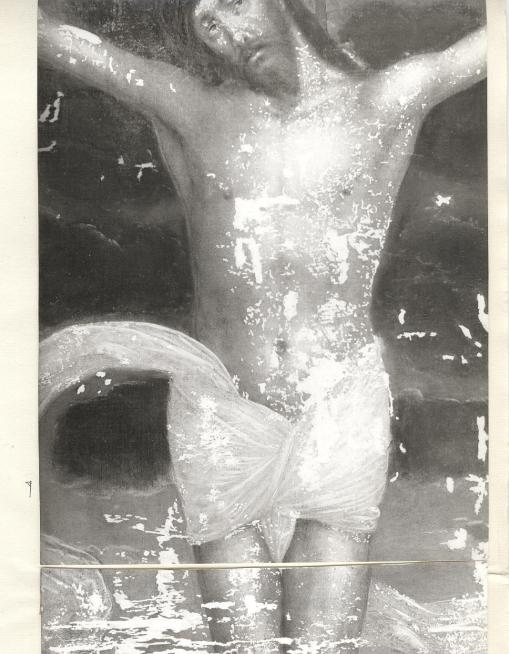
Kreidegrund auf Fehlstellen aufgetragen, noch nicht geglättet

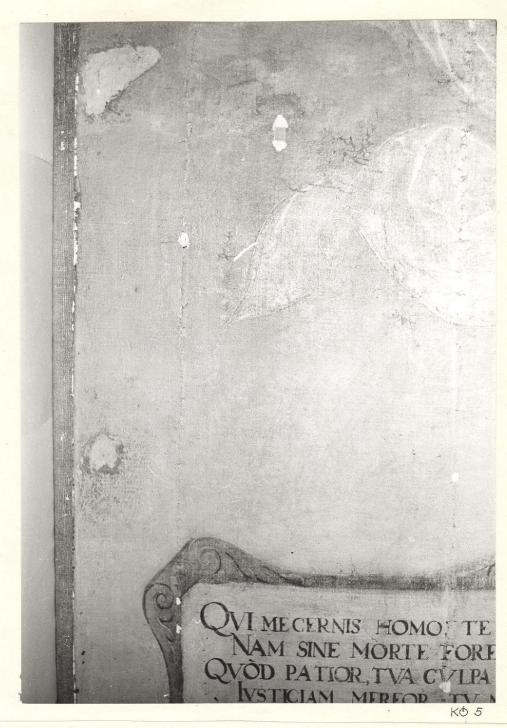
Zustand nach Kreidegrunddublierung, neu angesetzte Randverbreiterung, Löcher i.d. Bildleinwand mit kleinen Leinwandflecken geschlossen

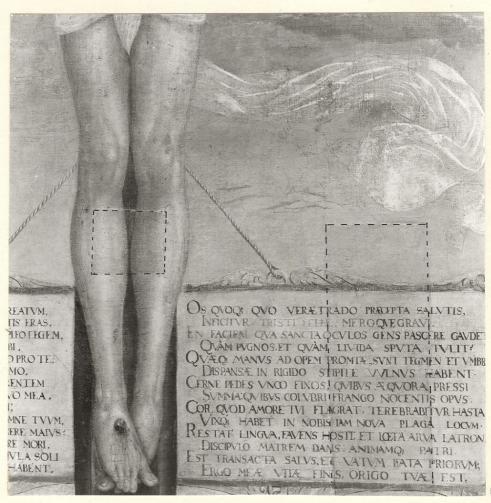
Firmisschichten u. Retuschen entfernt, Fenster i.d. rechten Schrifttafel u. unter Knien unbearbeitet

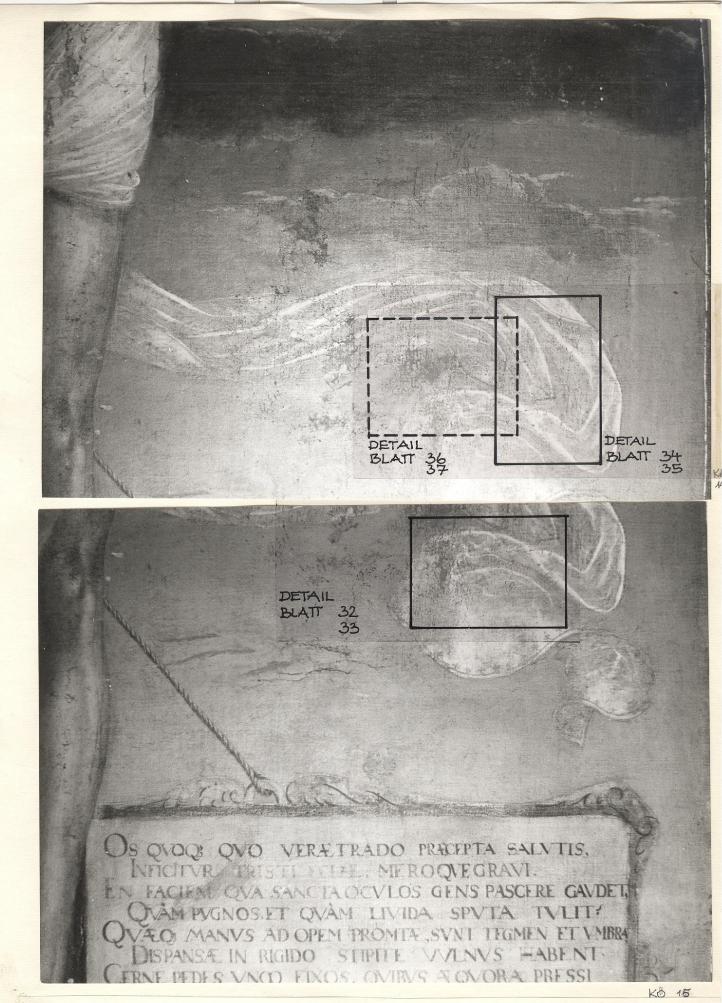
Nach Kreidegrunddublierung, Firnisschichten u.Retuschen entfernt, Kittungen abgetragen

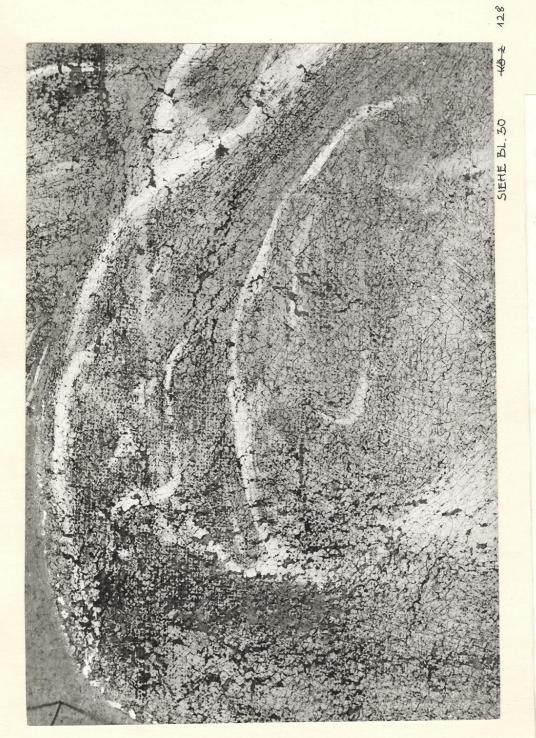
Detail des Lendentuches rechts, Firmisschichten und Retuschen entfernt, helle u.dunkle Kittungen

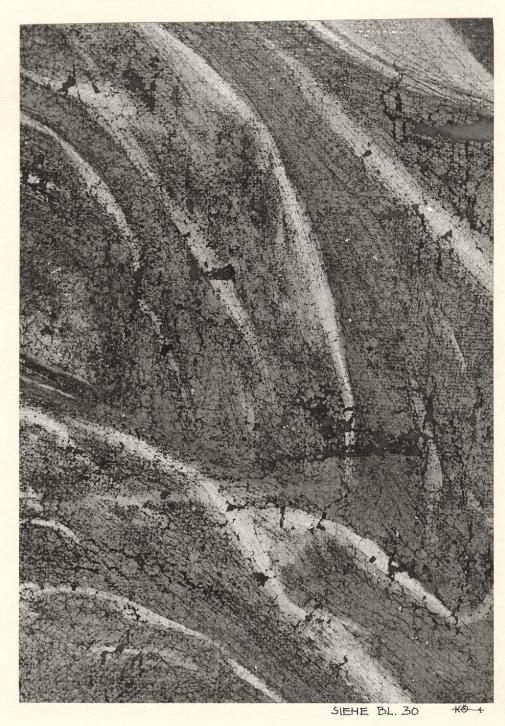
Detail des Lendentuches rechts, Firnisschichten u. Retuschen entfernt, helle u. dunkle Kittungen

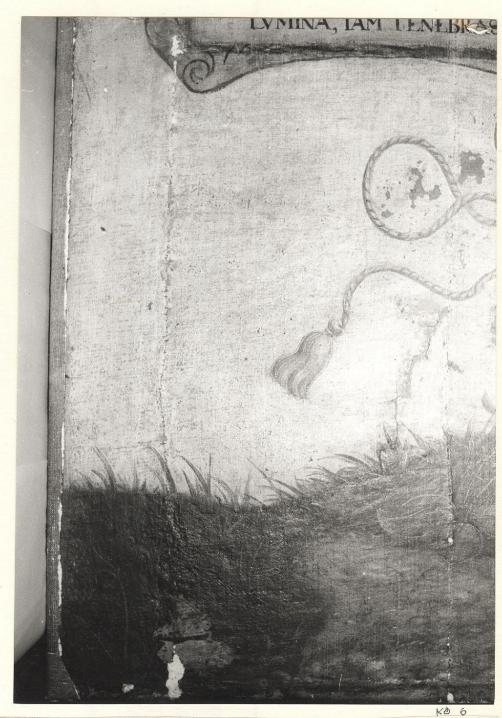
Zustand nach Kreidegrunddublierung, neu angesetzte Randverbreiterung, Löcher i.d. Bildleinwand mit Leinwandflecken geschlossen

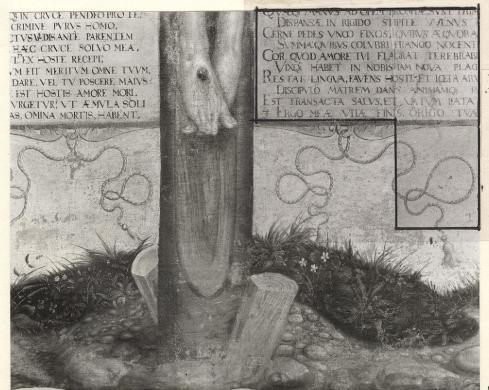
= unbearbeitete
Fläche mit dicken
flächigen
Übermalungen
u.Kittungen

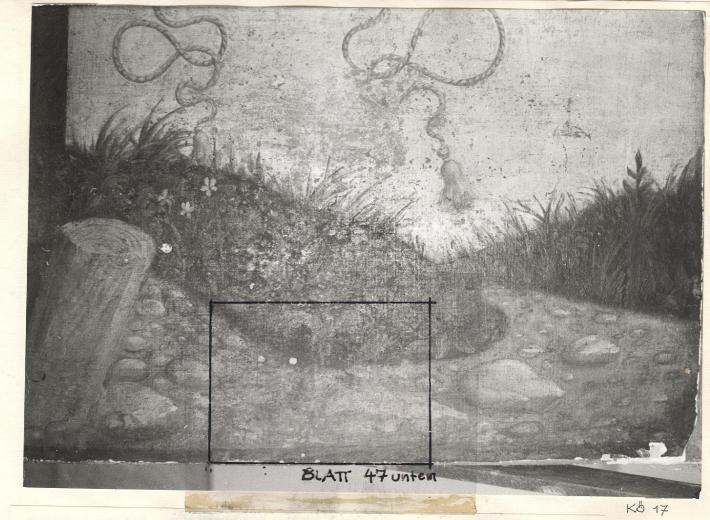
Zustand nach Kreidegrunddublierung, Firnisse und Retuschen entfernt
