Arbeitsbericht zur Restaurierung des Leinwandbildes Kurfürst August I.

Z u s t a n d s a u f n a h m e n
w ä h r e n d u n d n a c h d e r I n s t a n d s e t z u n g

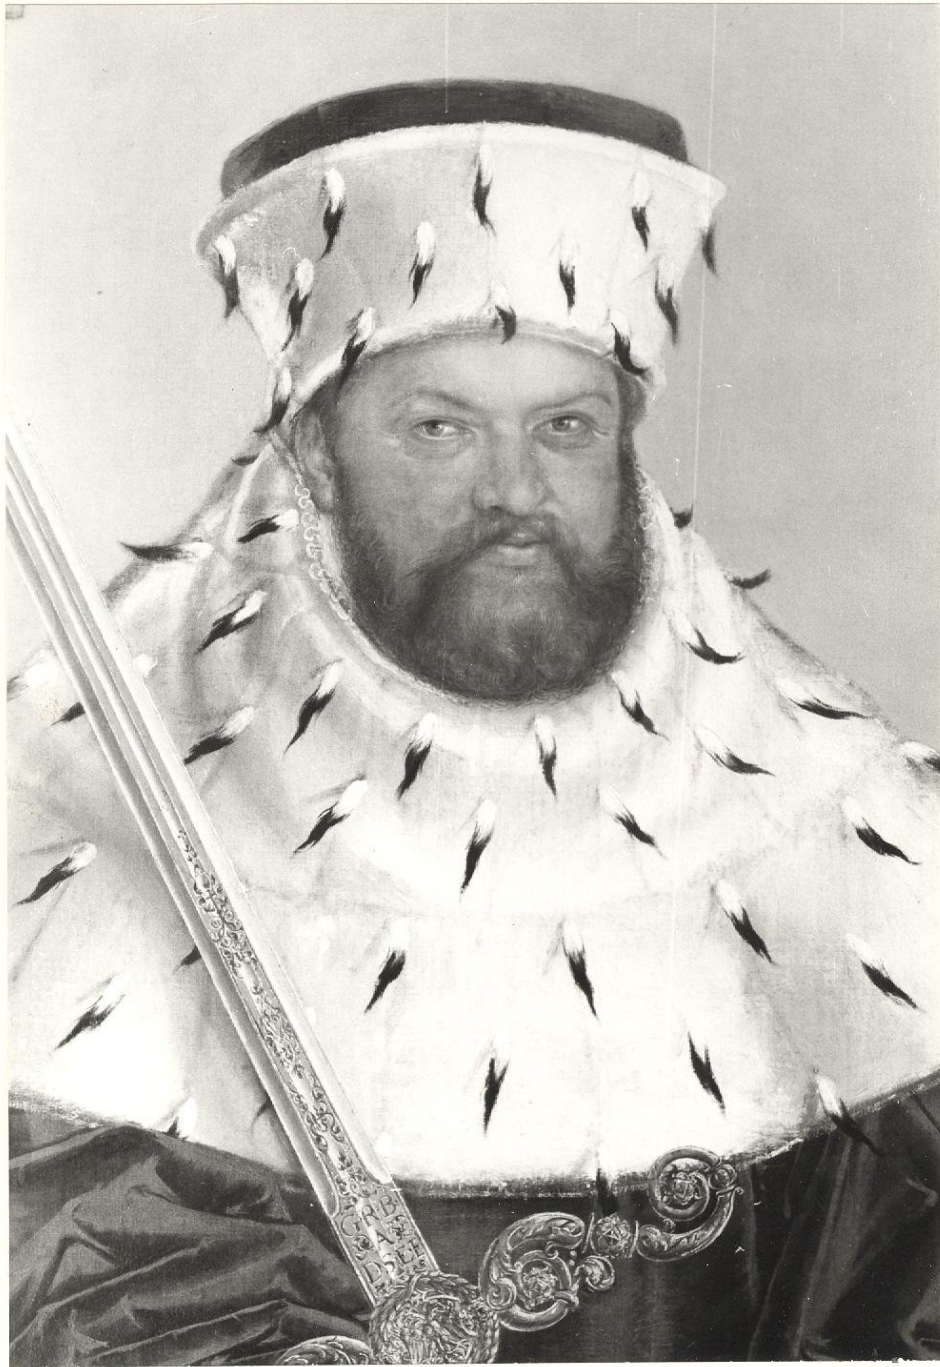
7 Detailaufnahme. Zustand nach der Instandsetzung

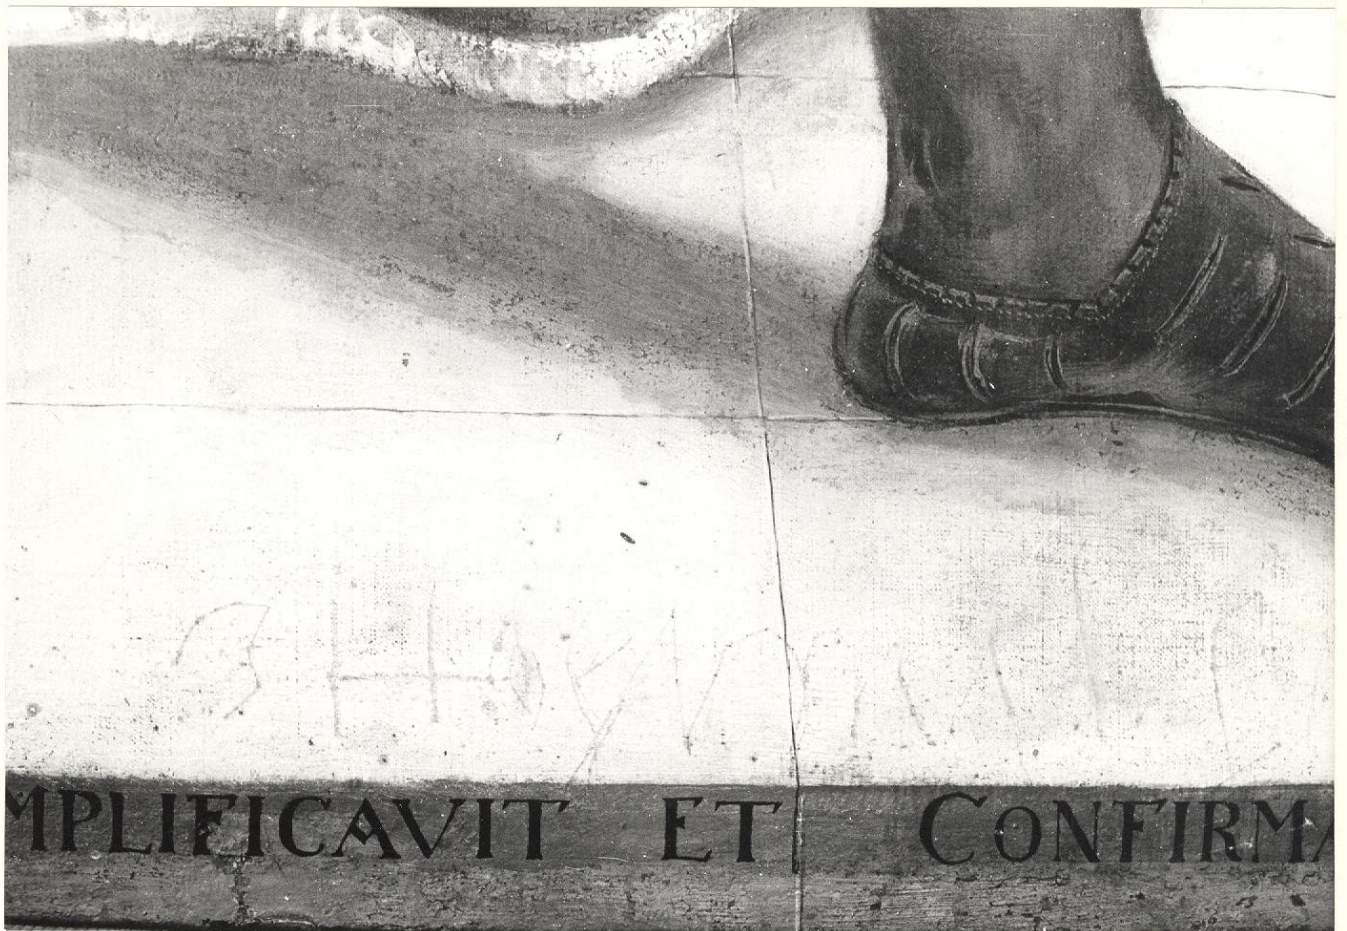
Die Schattenpartien im unteren Bereich sind vollständig mit einer dicken Farbschicht übermalt. Darunter liegen noch fleckhaft ältere Retuschen. Auch hier sind originale Partien nur noch in Resten vorhanden.

Das Schriftband im unteren Bereich wurde ebenfalls nachträglich übermalt.

Im unteren Bereich des Bildes sind starke Beschädigungen in Malschicht und Grundierung, die z.T. auf mechanische Beschädigungen zurückzuführen sind. Eingeritzte Buchstaben führten zu Farbverlusten.

1 Detailaufnahme. Zustand während der Instandsetzung (Übermalung der Schattenpartien und des Schriftbandes, eingeritzte Schriftzeichen)

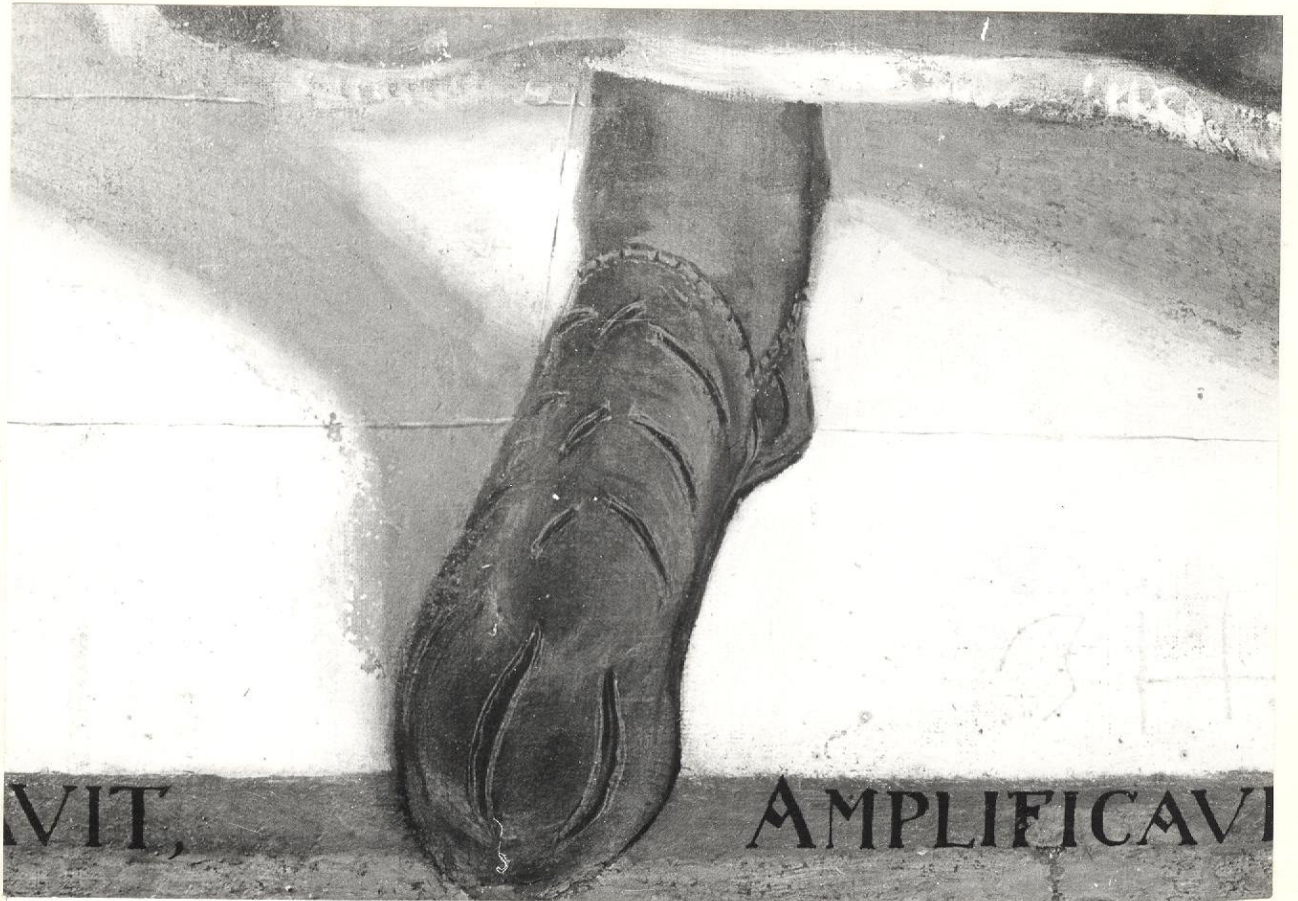
2 Detailaufnahme. Zustand während der Instandsetzung (Übermalung der Schattenpartien)

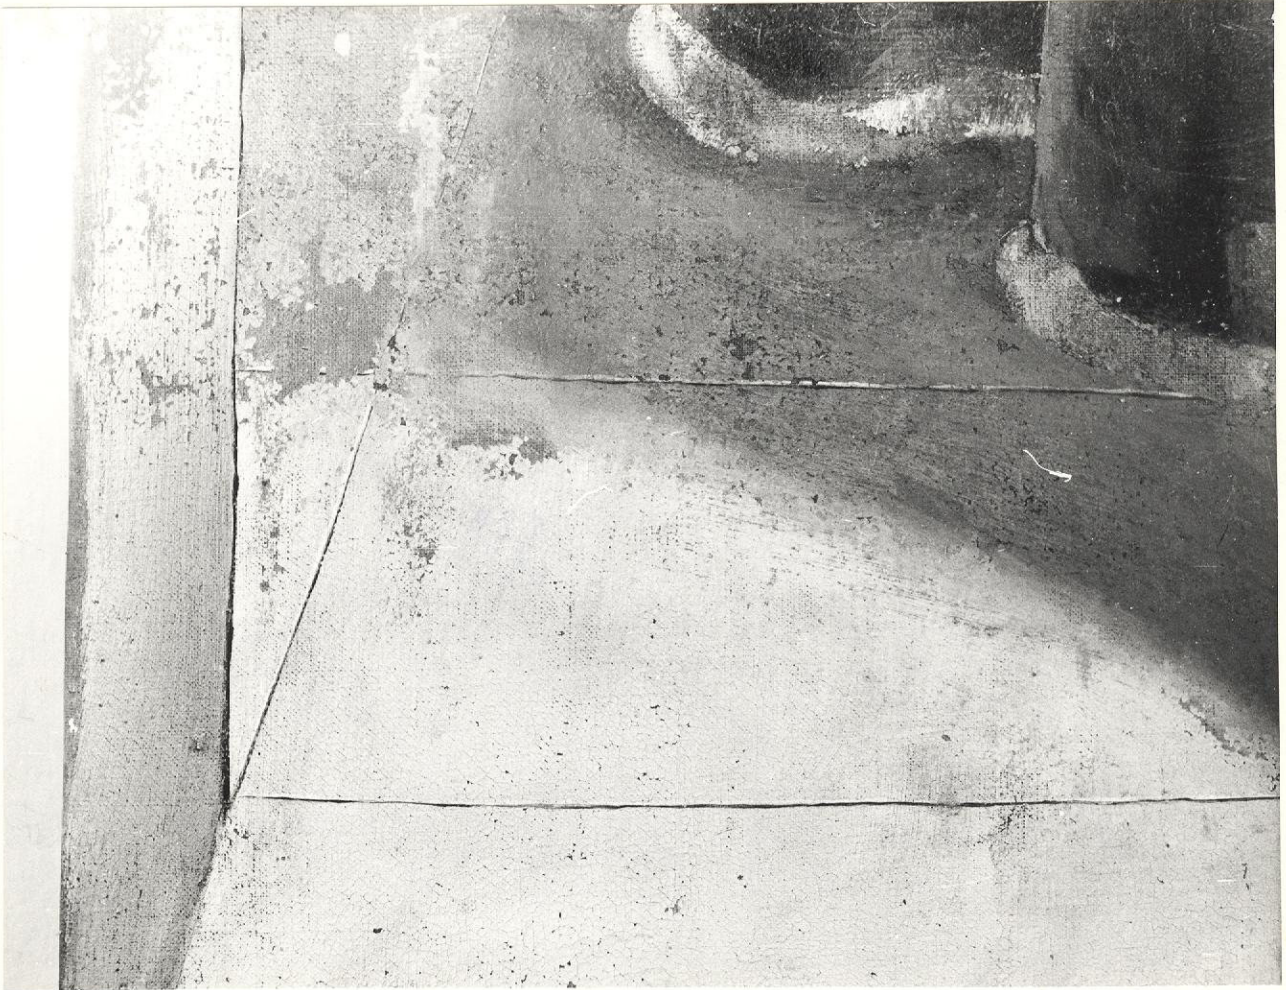
3 Detailaufnahme. Zustand während der Instandsetzung (Fehlstellen in originaler Farbschicht und Grundierung)

Größere Fehlstellen in der Grundierung wurden mit einem ölhaltigen Kreidekitt ergänzt. Gegebenenfalls wurde der spröde Kitt früherer Restaurierungen herausgenommen und durch neuen Kitt ersetzt.

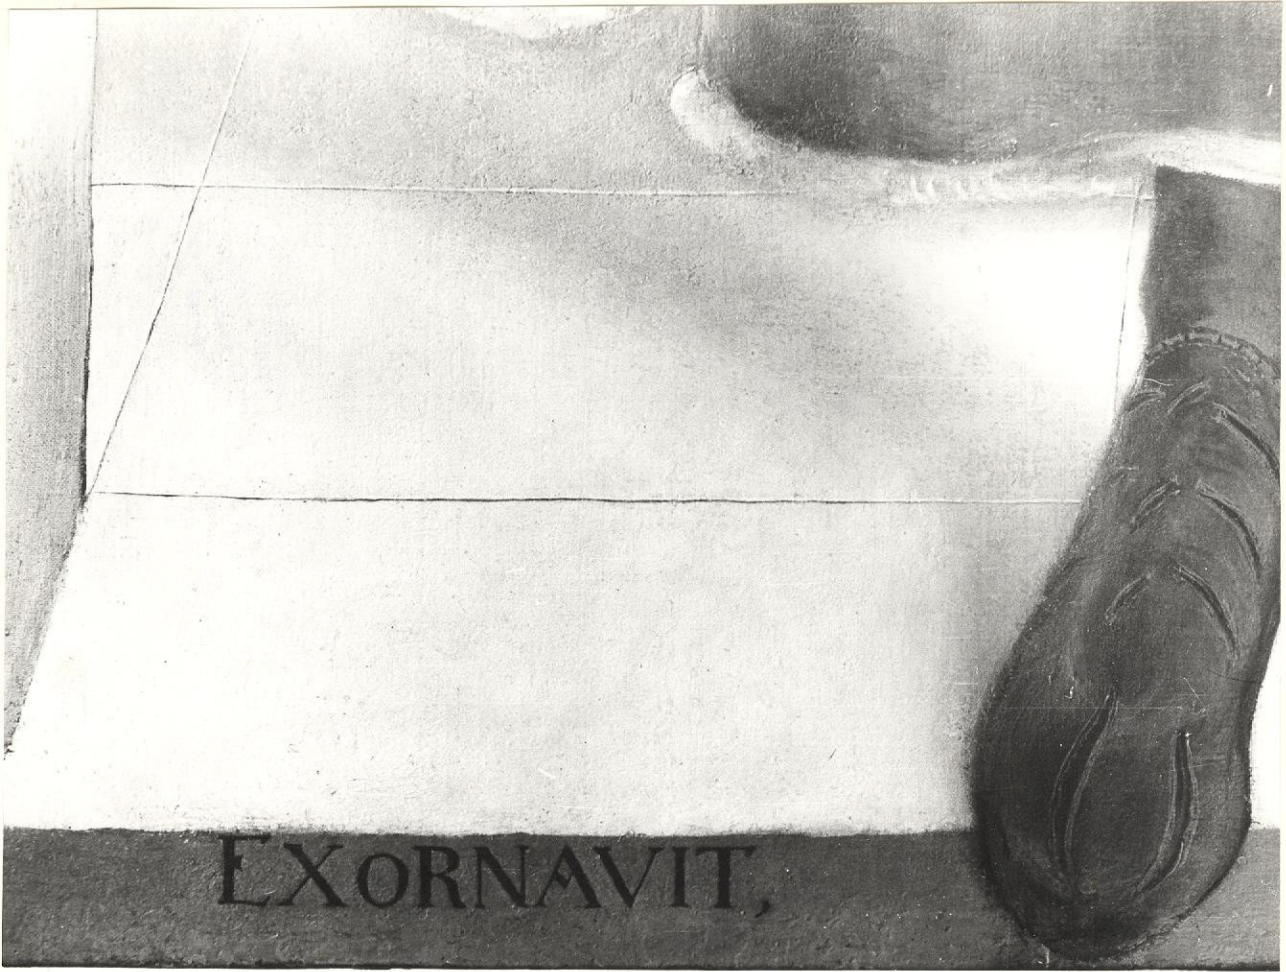
4 Detailaufnahme. Zustand nach der Instandsetzung

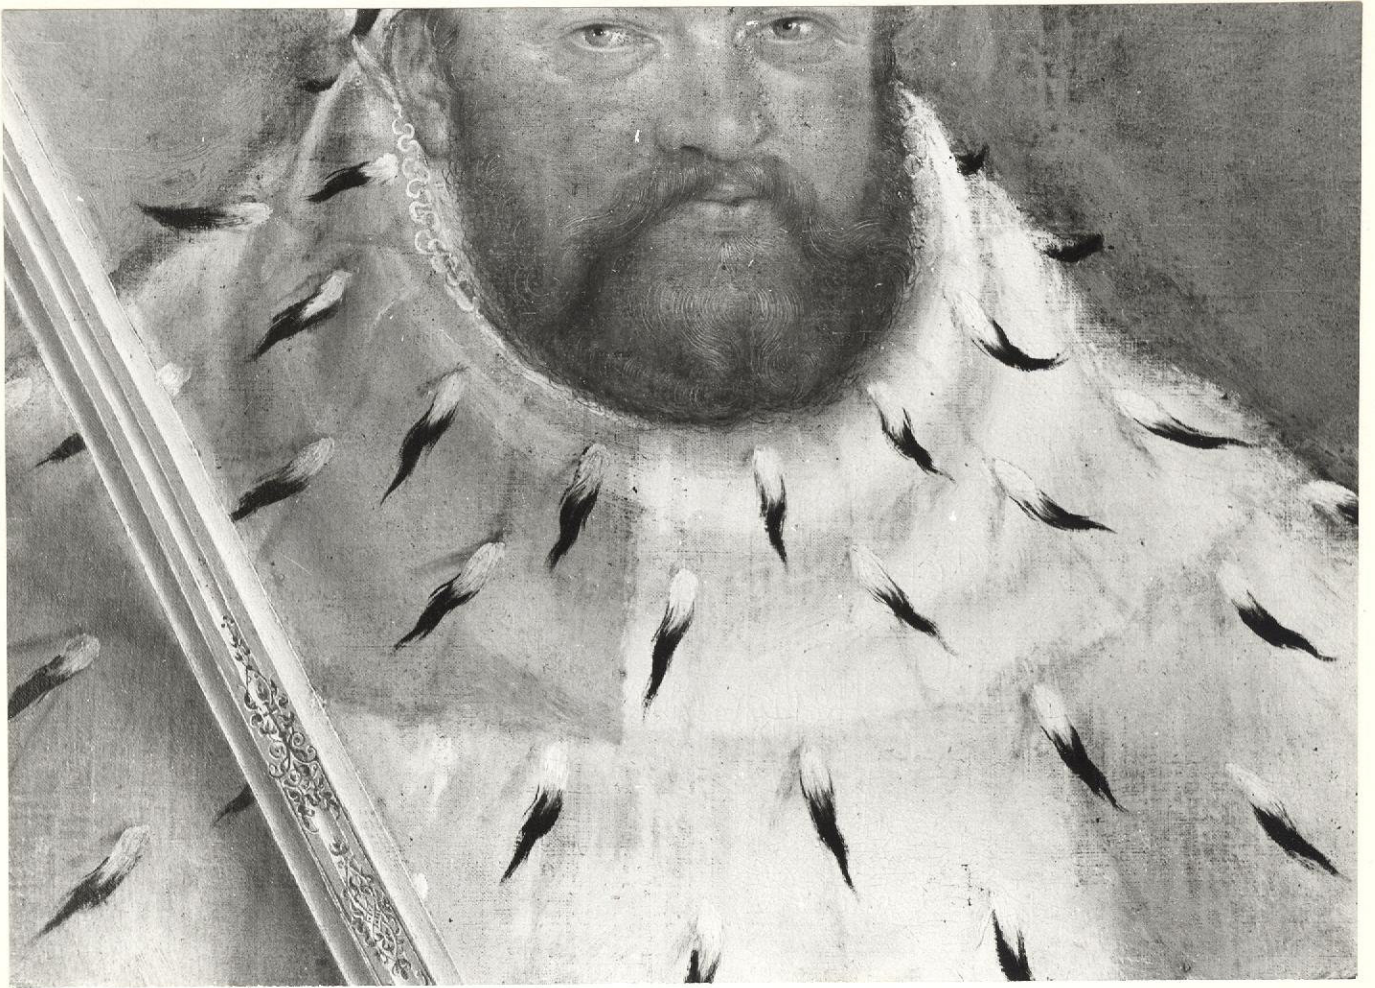
5 Detailaufnahme. Zustand während der Abnahme des Firnis

Der nachgedunkelte, nicht originale Firnis wurde nach der Reforming Methode abgenommen (4 Teile Äthanol, 1 Teil Diacetonalkohol, 1 Teil Äthylglykol; Abnahme mit Toluol).

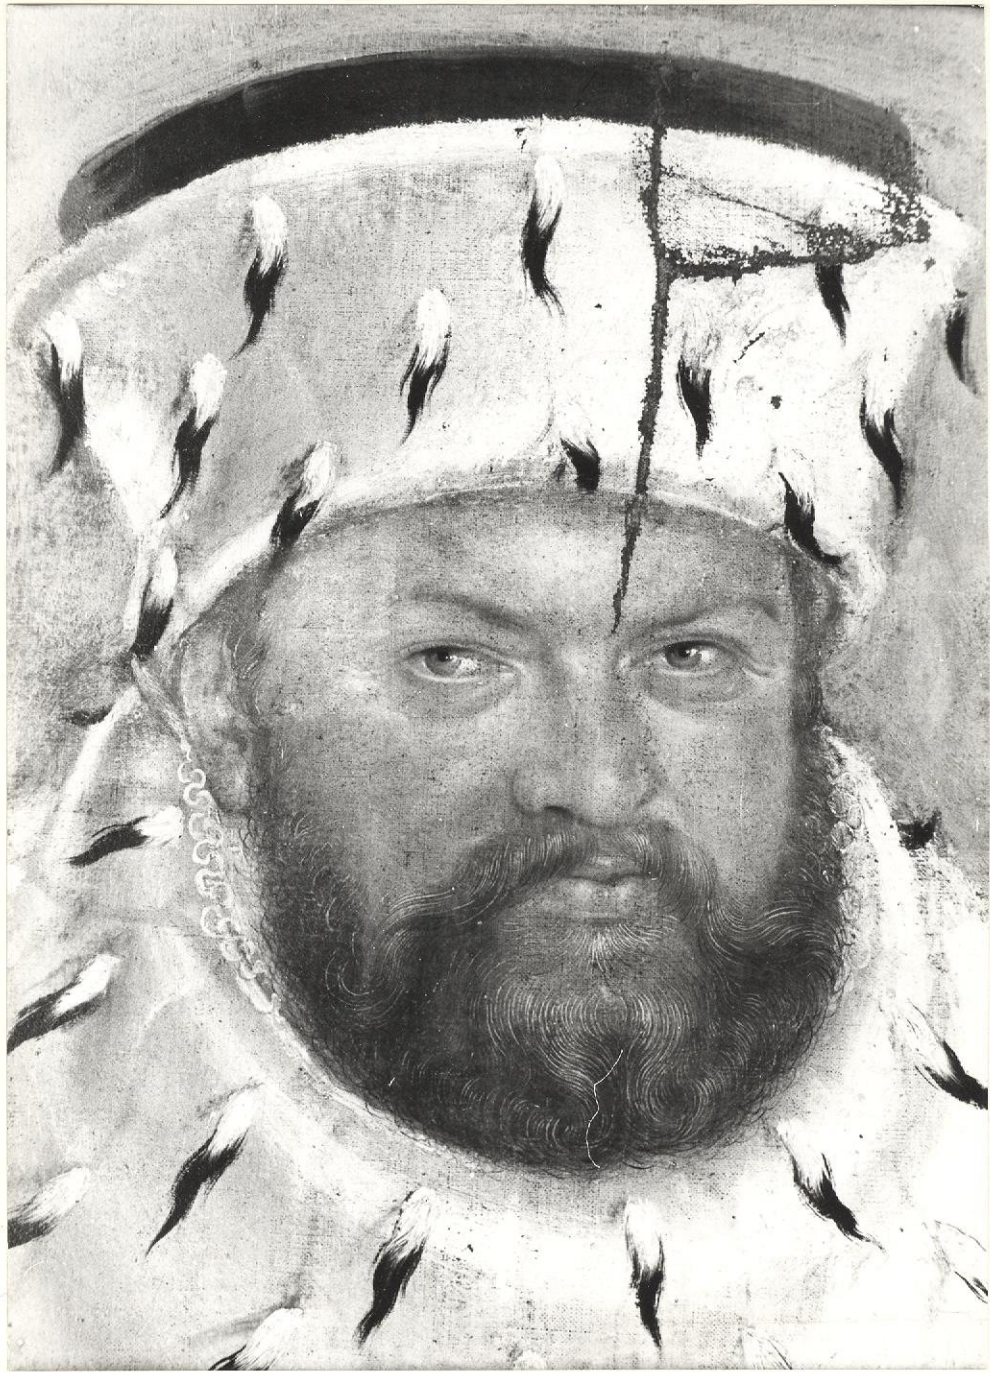
6 Detailaufnahme. Zustand während der Instandsetzung

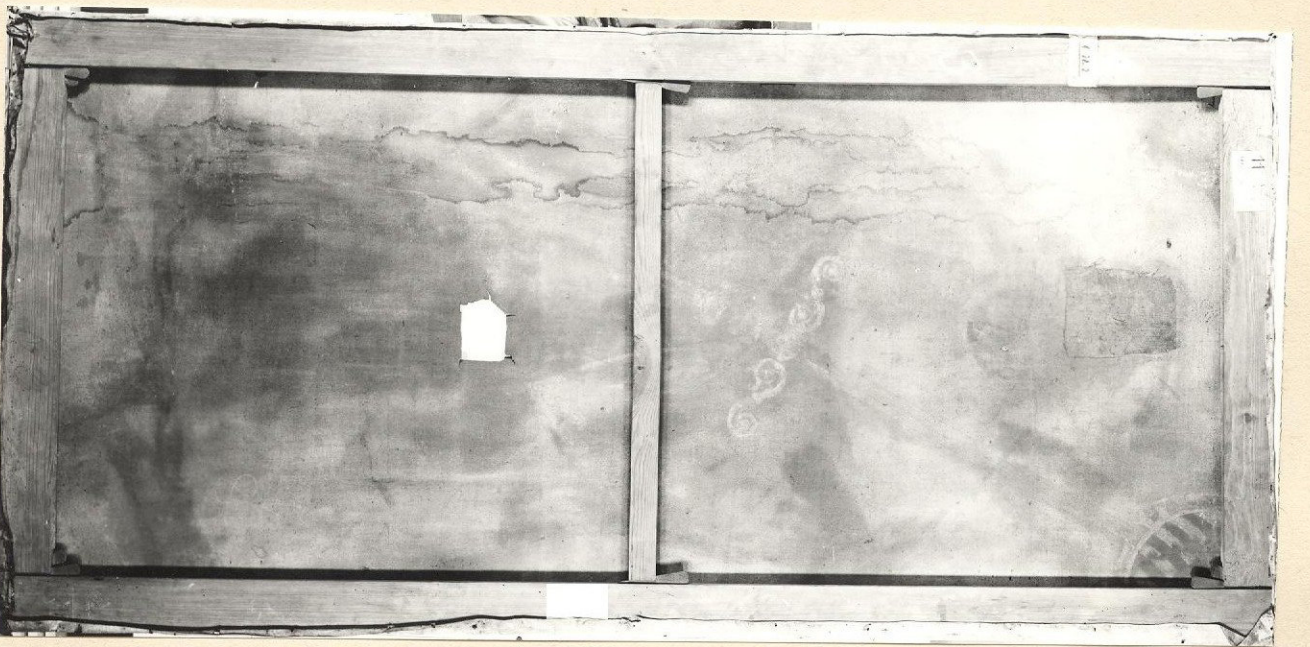
Negativ Nr.: C404/1

<p>3.1. Fasermaterial Flachs</p> <p>3.1.1. Bindung Leinenbindung</p> <p>3.1.2. Anzahl der Fäden pro cm²</p> <p>3.1.3. Zustand Fasermaterial sehr spröde und reißt leicht Auf der Bildrückseite li. ausge- dehnter Wasserschaden (siehe C 404/1)</p> <p>3.1.4. Deformierungen/Risse/Löcher - Kopfpartie großer Dreieckel (Spannungsreich) - Gewand Mitte unten großes qua- dratisches Loch - Randbeschädigung unten Mitte</p> <p>3.1.5. Schädlingsbefall</p>	<p>3.2. Spätere Zutaten</p> <p>3.2.1. Sicherungsflicken - Kopfpartie Riß rückseitig über- klebt (siehe C 404/1) - unterer Bildrand, Mitte</p> <p>3.2.2. Dublierung/Maroufflage</p> <p>3.2.3. Trägermaterial grobe Leinwand</p> <p>3.2.4. Kleber Leim-Kreide-Gemisch</p> <p>3.2.5. Methode der Dublierung</p> <p>3.2.6. Randverstärkungen</p> <p>3.2.7. Anstückungen</p>	<p>3.3. Keilrahmen/Blendrahmen Keilrahmen mit Mittelleiste</p> <p>3.3.1. Zustand einzelne WurmLöcher</p> <p>3.3.2. Aufschriften</p> <p>3.3.3. Siegel</p> <p>3.3.4. Aufkleber 3 Stück</p>
