Konservierungs- und Restaurierungsdokumentation

Lukas Cranach d. J. / Schule (?)
Kreuzigung Christi
von 1556

(Hängungsort: St. Nicolai, Coswig (Anhalt))

UNTERSUCHUNGS- und KONSERVIERUNGSBERICHT

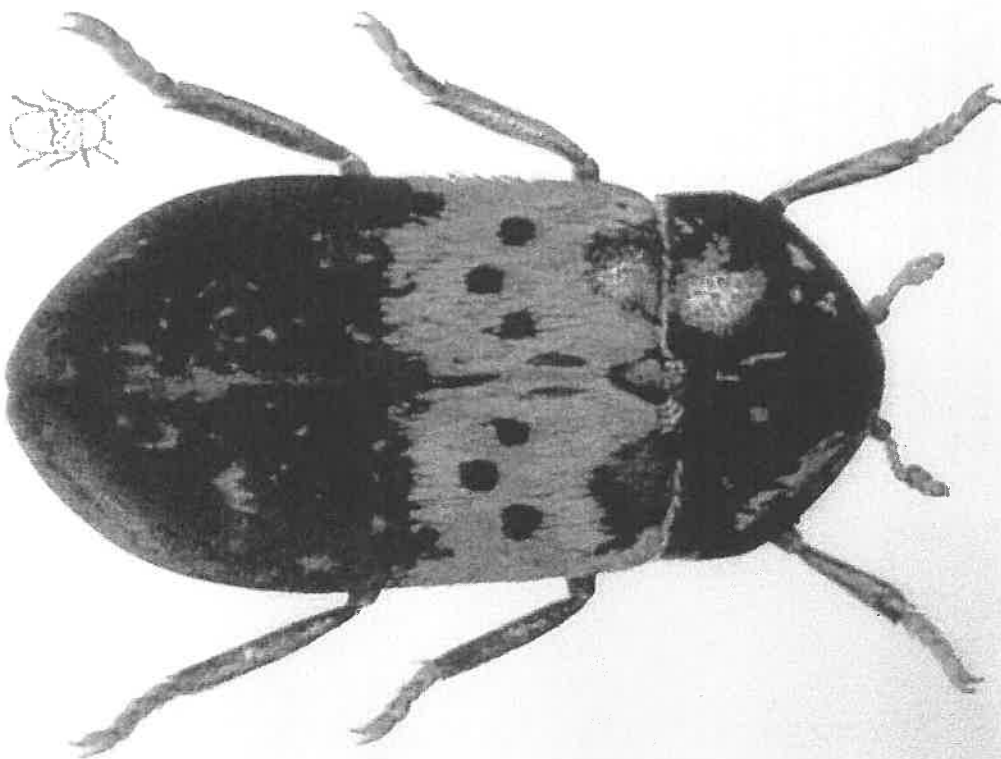
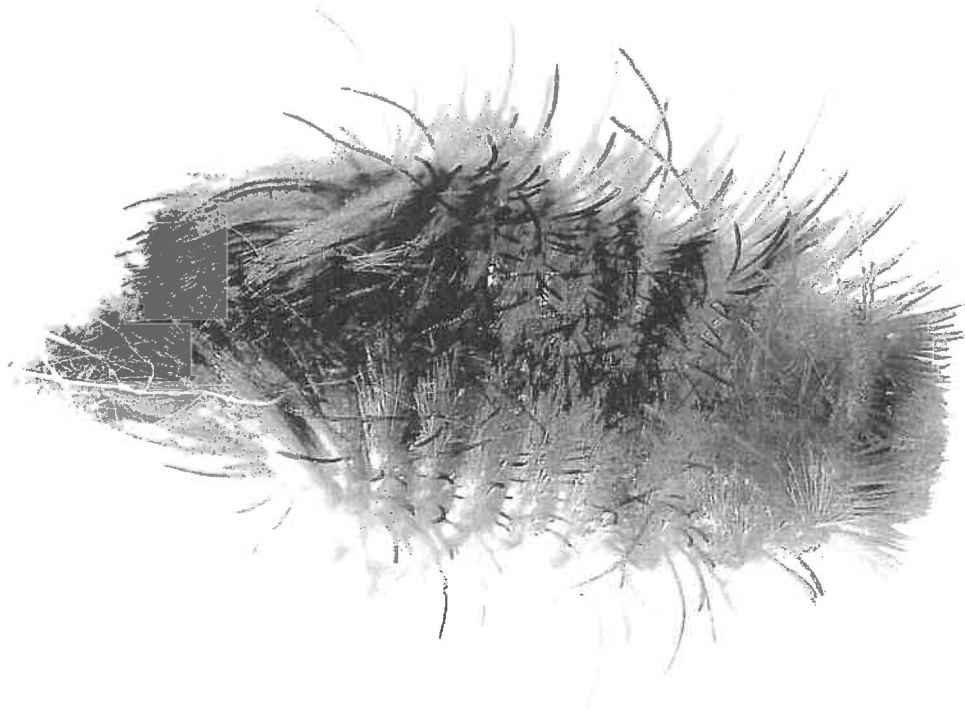
Während der Arbeiten an der Tafel verließ eine etwa 2 mm lange, haarige Insektenlarve ihren Aufenthaltsort im Bildträger. Nach mikroskopischen Untersuchungen ließ sie sich der Klasse der gemeinen Speckkäfer (*Dermestes* sp. pl.) zuordnen. Diese Tiere gehören nicht zu den eigentlichen Holzschadinsekten, da sie die Substanz Holz nicht für ihren Stoffwechsel benötigen. Dennoch suchen sie bisweilen hölzerne Materialien auf, um ihre Puppenwiegen einzurichten. Diese sind etwa 6 - 16 mm groß. Bei der Herstellung der Einbohrschlupflöcher entstehen runde Öffnungen von 3 - 6 mm.

Die Abb. zeigen die Larve eines Speckkäfers (*Dermestes* sp. pl.) in 60-facher Vergrößerung, die während der Arbeiten ihren Aufenthaltsort in der Tafel verließ. Ihre Originallänge beträgt etwa 1,5-2 mm.
