Coswig/Anhalt

Stadtkirche St. Nicolai

**Epitaph für den Amthauptmann Otto von Pogk
aus der Werkstatt Lucas Cranach d. J. von 1578**

**Kunsttechnologische Untersuchung zur entstehungszeitlichen
Werk- und Maltechnik von Schmuckrahmung und Bildtafeln**

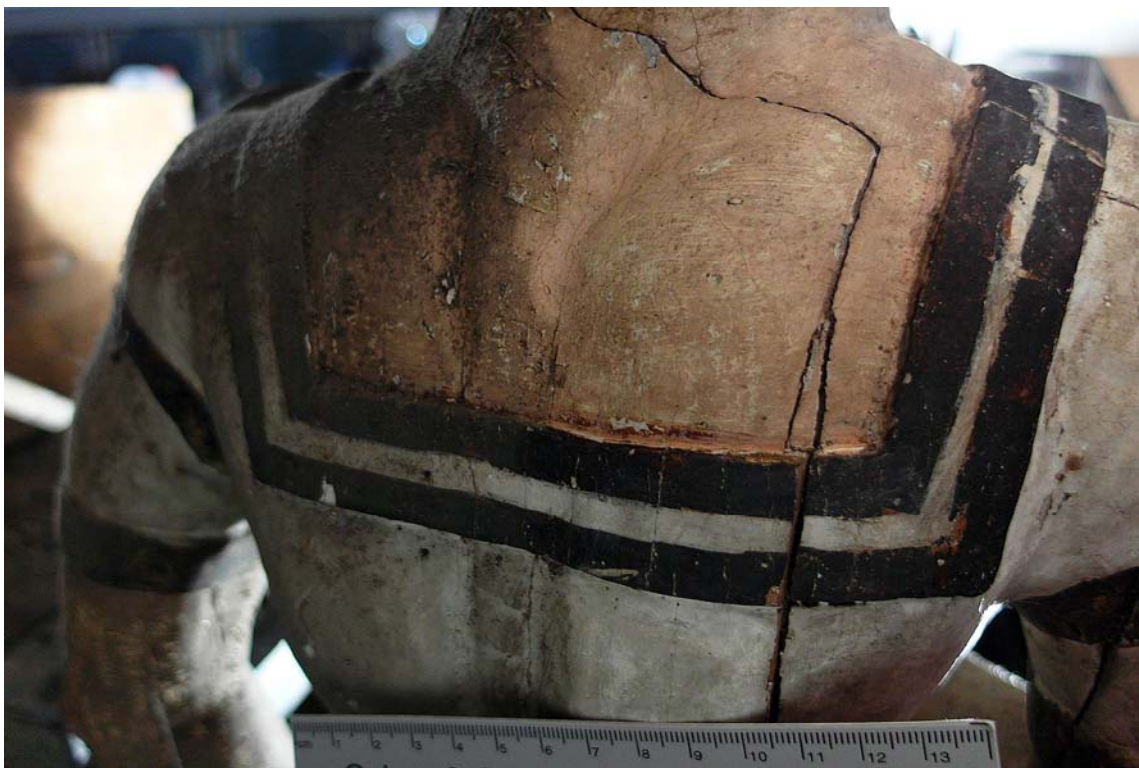
**Rückseite
männl. Herme**

Herstellung des Epitaphs – Einzelteile sind teilweise auch auf Rückseite farbig gefasst

Die dreidimensionalen Hermenfiguren weisen auf der Rückseite eine analoge Farbfassung zur Vorderseite auf (Vgl. Abb. 37). Ihre seitliche Einsehbarkeit machte dies erforderlich.

Eine Abweichung stellen die schwarzen Bänder dar die auf der Vorderseite vergoldet sind. Unter der schwarzen Schicht ist roter Bolus als Untergrund für eine Vergoldung angelegt. Sehr wahrscheinlich wurde auf der Rückseite aus Kostengründen „Zwischgold“, eine korrosionsanfällige Gold-Silber-Folie aufgebracht.

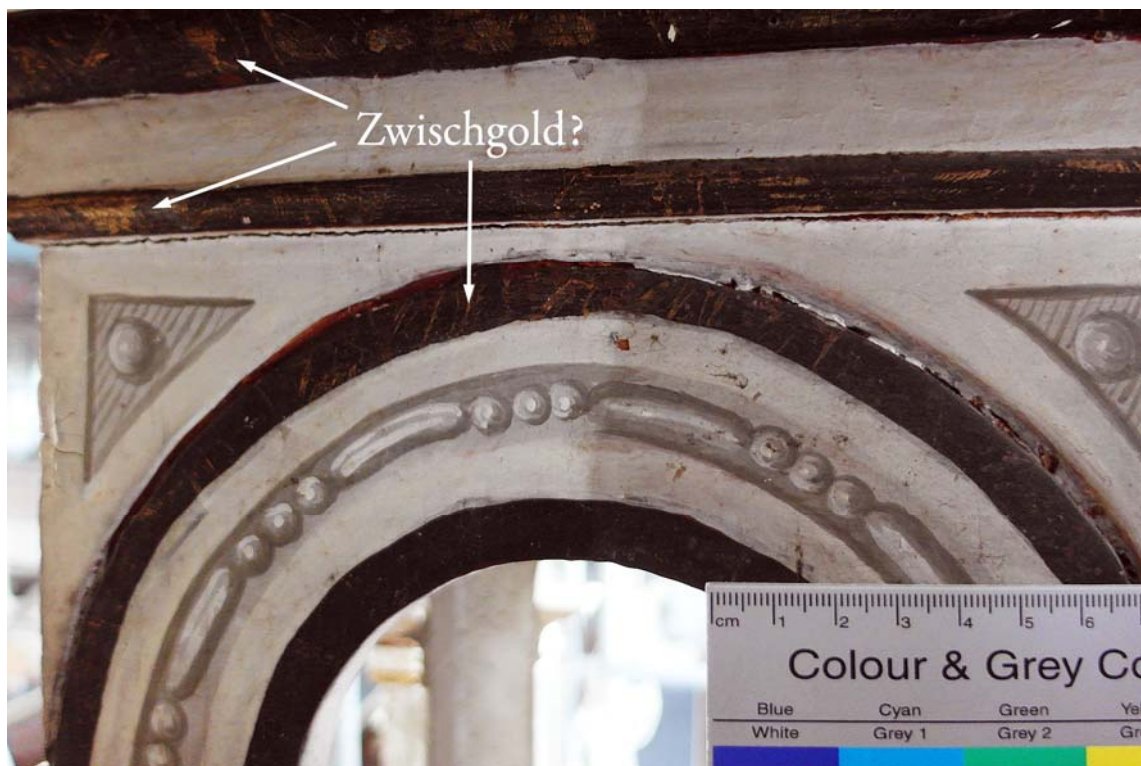
**Rückseite
re. Postament**

Herstellung des Epitaphs – Einzelteile sind teilweise auch auf Rückseite farbig gefasst

Der Befund ähnelt dem in Abb. 12. Auch die durchbrochenen Postamente der Hermensäulen weisen auf den Rückseiten analoge Farbfassungen zu den Vorderseiten auf. Derartig detailreiche Bemalungen waren nach der Aufstellung des Epitaphs vor Ort nicht mehr möglich und müssen bereits in der Cranachwerkstatt in Wittenberg ausgeführt worden sein.

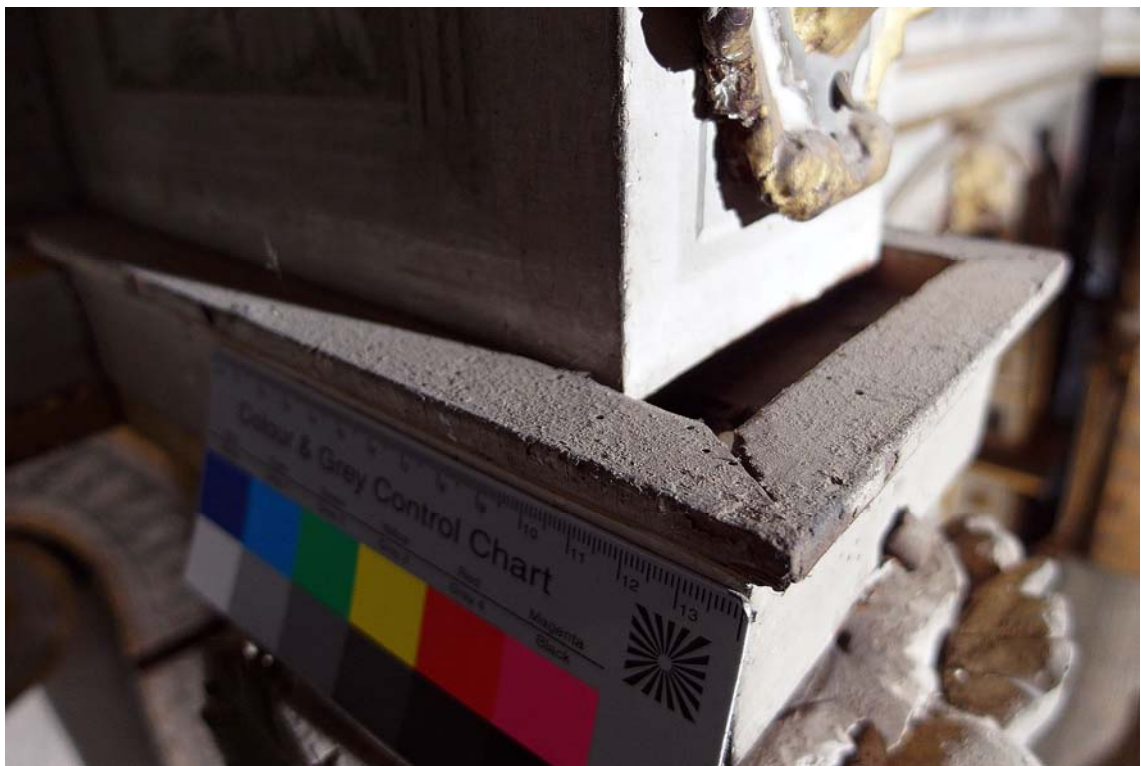
Abbildung	Abb. 14
Foto Nr.	SAM 3640
Aufnahme	Himpel 2015
Lokalisation	Oberes Gesims Unteres Gesims

Aufbau des Epitaphs – Verschiebungen zwischen Oberem und Unterem Gesimsteil

Wie in Abb. 05 geschildert, besteht das Epitaph aus vielen Einzelteilen die beim Aufbau 1578 von unten nach oben im Steckkastenprinzip zusammgebaut wurden. Augenscheinlich kam es dabei zu Verschiebungen.

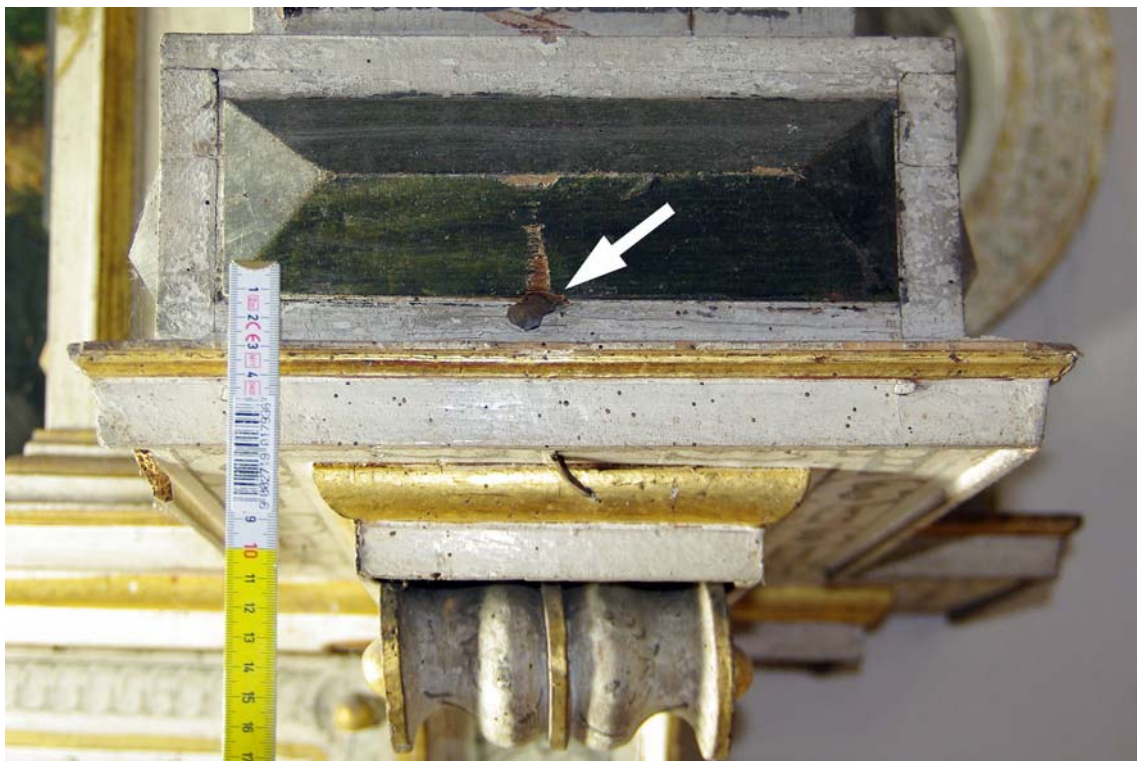
**Säulenbasis
Gesimsprofil**

Verbindung der Einzelteile mit handgeschmiedeten Nägeln

Dieser handgeschmiedete Nagel wurde 1578 zur Fixierung der bereits gefassten Einzelteile Gesimsprofil und Säulenbasis eingeschlagen. Dabei wurde sogar die Oberfläche der grün gelüsterten Diamantierung beschädigt.

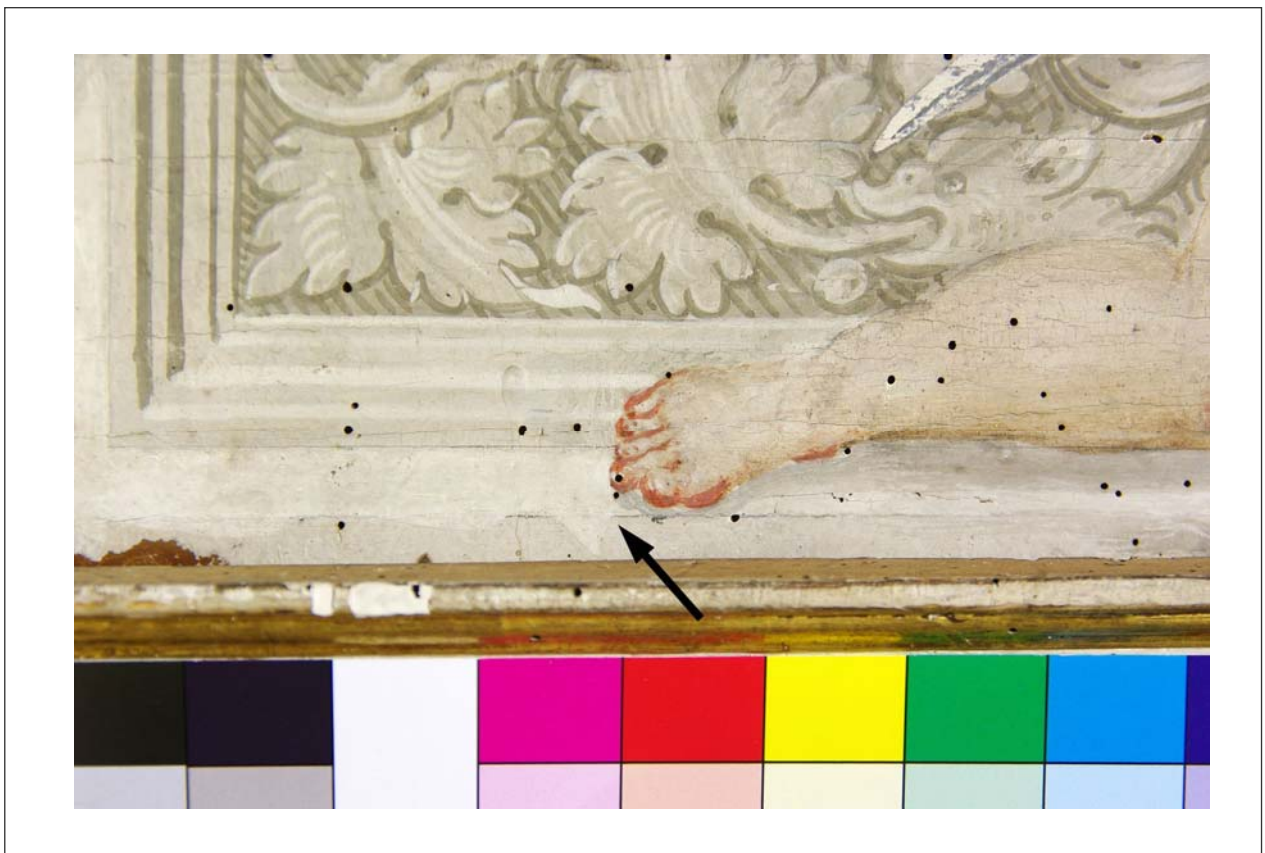
Abbildung	Abb. 25
Foto Nr.	P 4315
Aufnahme	Körper 2015
Lokalisation	Architrav links

erkennbarer Aufbau der Farbfassung, Detail aus Abb. 23

1. Kreidegrundauftrag auf die Holzoberfläche
2. auf dem Kreidegrund werden mit Graphitstift? Hilfslinien und Abstände für die illusionistische Architekturbemalung angezeichnet
3. Ausführung der monochromen illusionistischen Architekturbemalung (Grisaille-Malerei)
4. Auftrag einer weißen Fondfarbe auf die „Fondflächen“ (Siehe Pfeil)
5. Ausführung der polychromen figürlichen Bemalung (Engel)

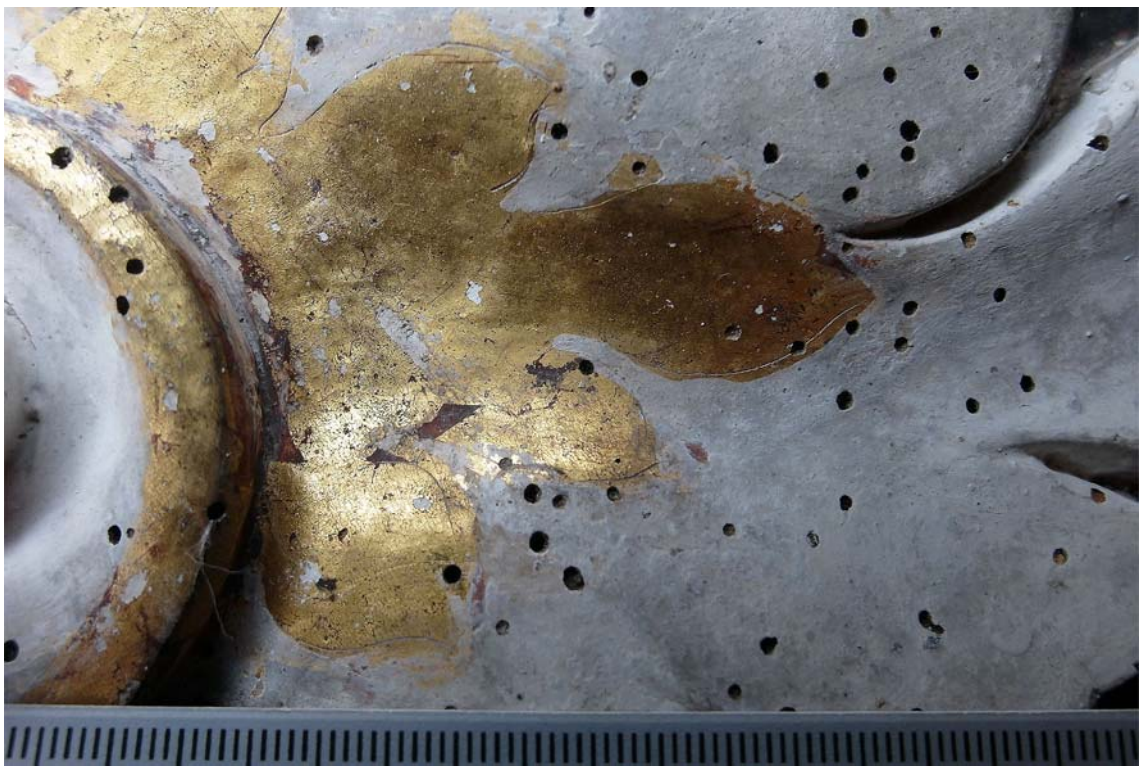
Abbildung	Abb. 31
Foto Nr.	SAM 3848
Aufnahme	Himpel 2015
Lokalisation	geschnitztes Ornament li.

Die Abbildung 31 zeigt den Befund einer linearen Gravur im Kreidegrund. Vor dem Auftrag des Poliments und der anschließenden Vergoldung wurde der Umriss eines Ornaments mit freihändigen Linien flott in den Kreidegrund eingeritzt.

Vergoldung des Schnitzwerks, Detail aus Abb. 29

Vor dem Auftrag des Blattgolds wurden die Umrisslinien des Ornaments in den Kreidegrund geritzt.

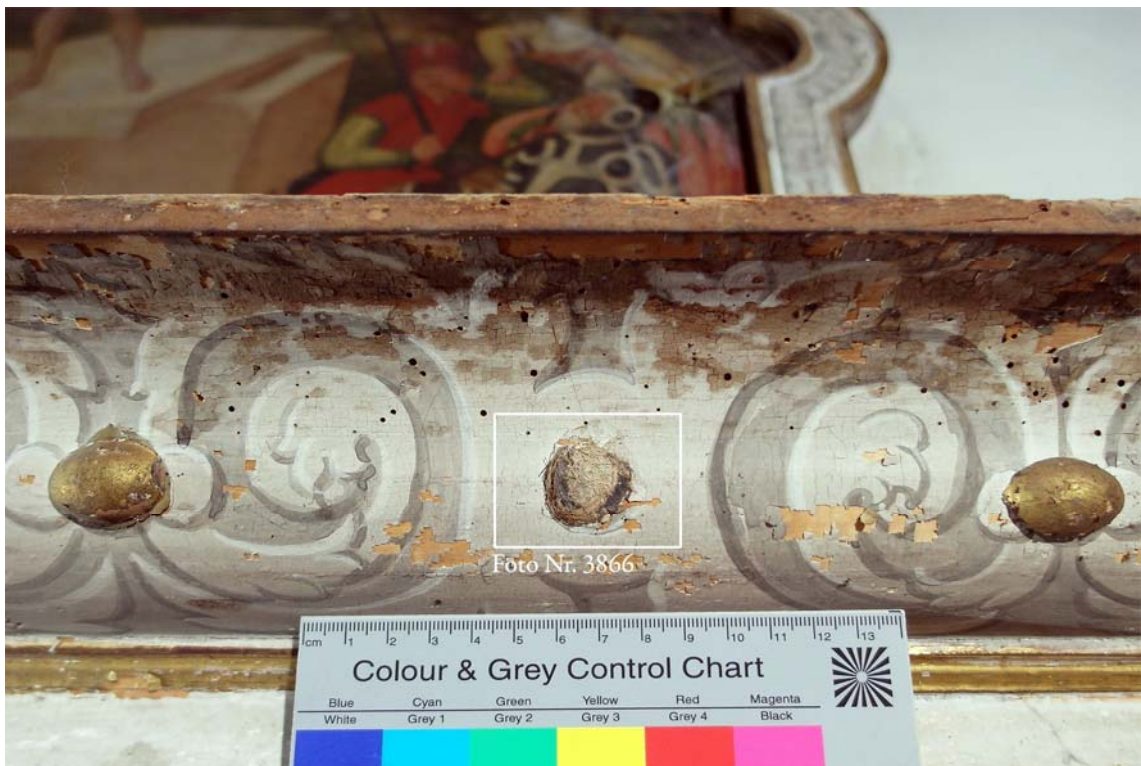
Abbildung	Abb. 32
Foto Nr.	SAM 3864
Aufnahme	Himpel 2015
Lokalisation	Oberes Gesimsprofil

Vergoldete Applikationen auf dem Oberen Gesimsprofil des Architravs

Auf dem bemalten Gesimsprofil sind im Wechsel halbrunde und -ovale knopfartige vergoldete Applikationen aus Holz aufgeklebt.

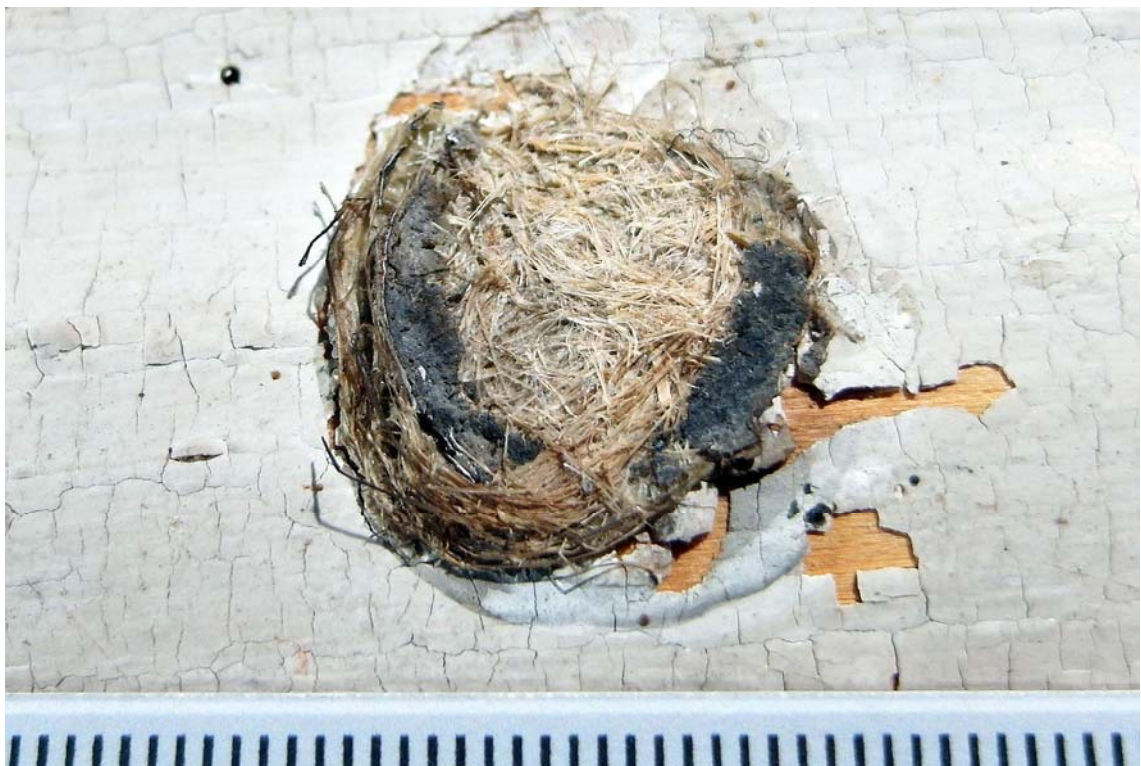
Oberes
Gesimsprofil

Klebefläche der Applikation mit Haftvermittlung, Detail aus Abb. 32

Da die gefasste Oberfläche wie in Abb. 26 beschrieben augenscheinlich poliert war, wurde zur Verbesserung der Haftvermittlung auf die Klebefläche ein Leim- Fasergemisch aufgebracht.

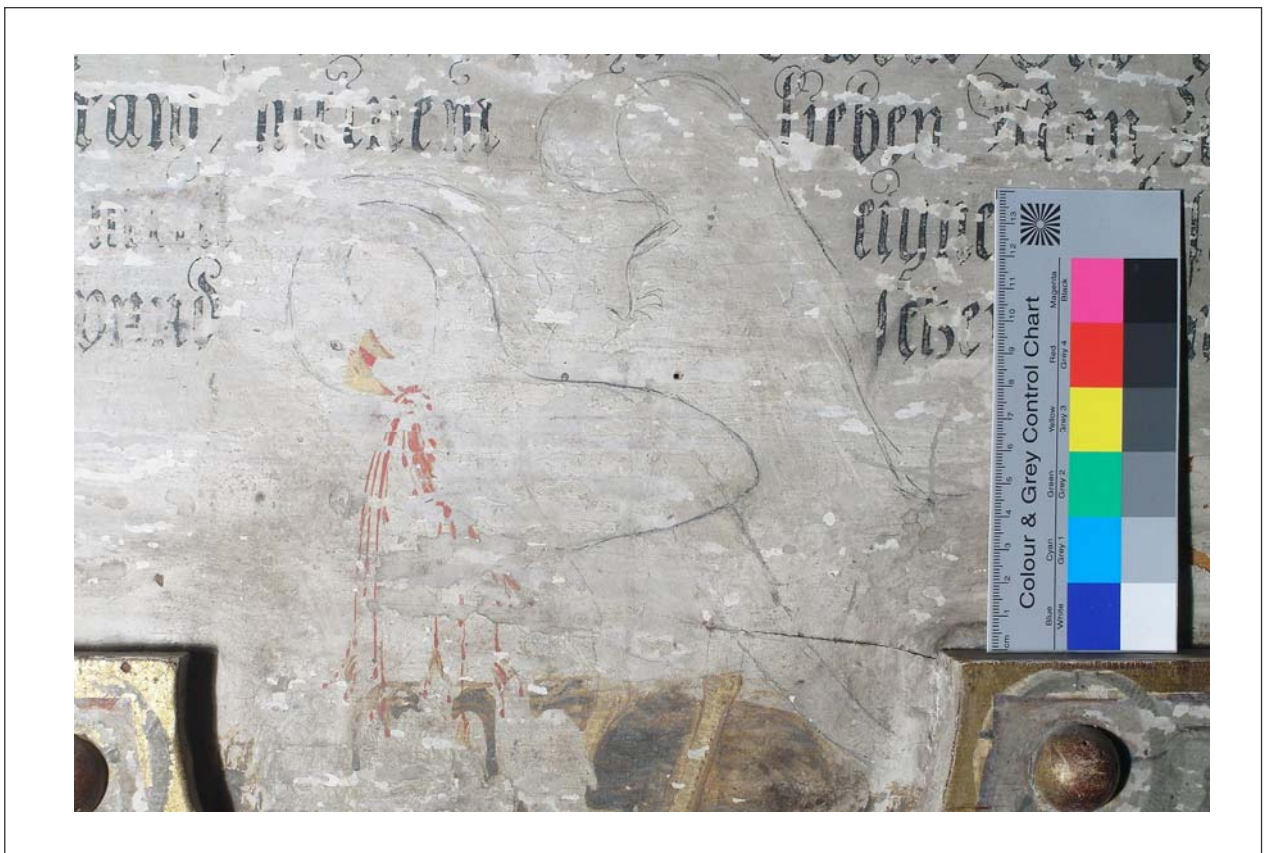
Darstellung eines Pelikans, Zustand vor der Restaurierung

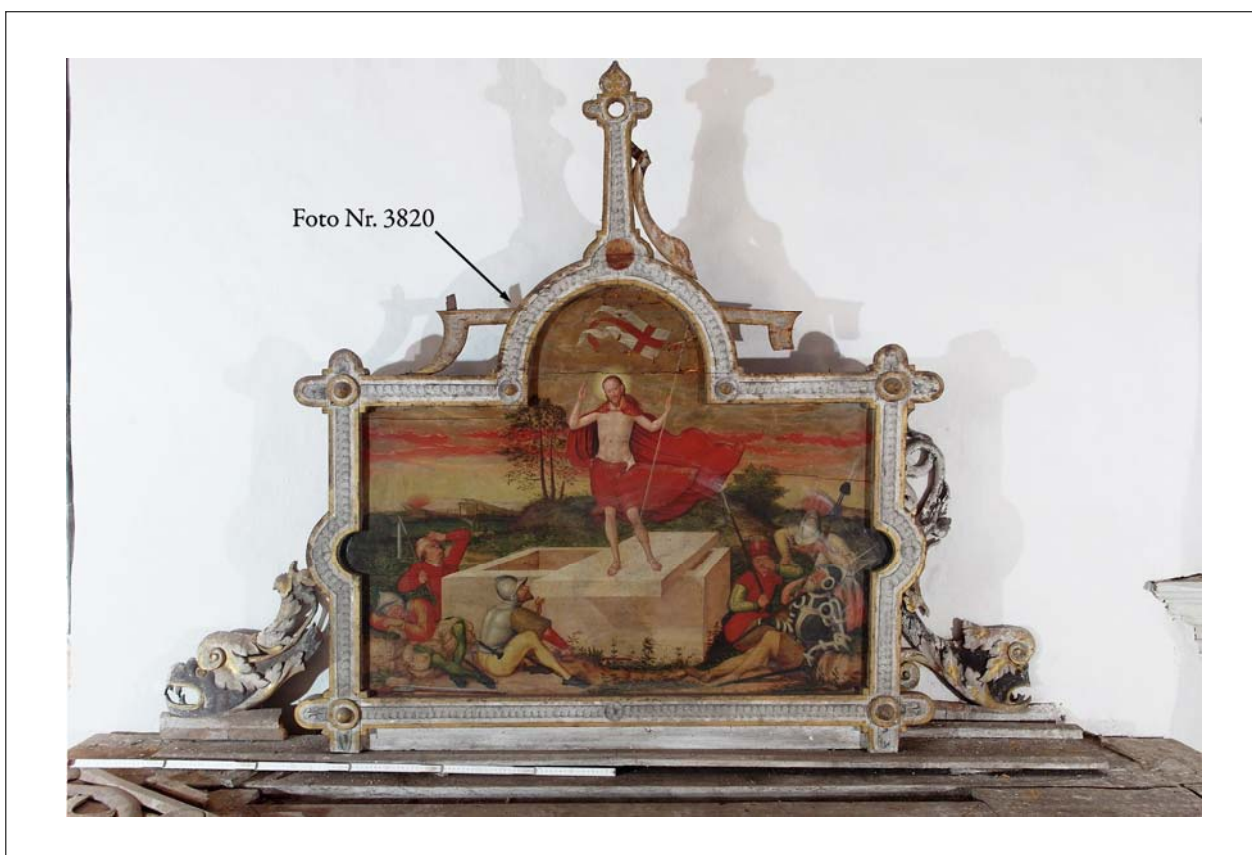
Abbildung	Abb. 46
Foto Nr.	SAM 3444
Aufnahme	Himpel 2015
Lokalisation	Epitaphaufsatz

Obere Bildtafel, Zustand vor der Restaurierung

Oberhalb des Architravs ist die gerahmte Bildtafel mit der Darstellung der „Auferstehung Christi“ angebracht. Die Bildtafel wird zusätzlich durch geschnitzte Ornamente umrahmt.

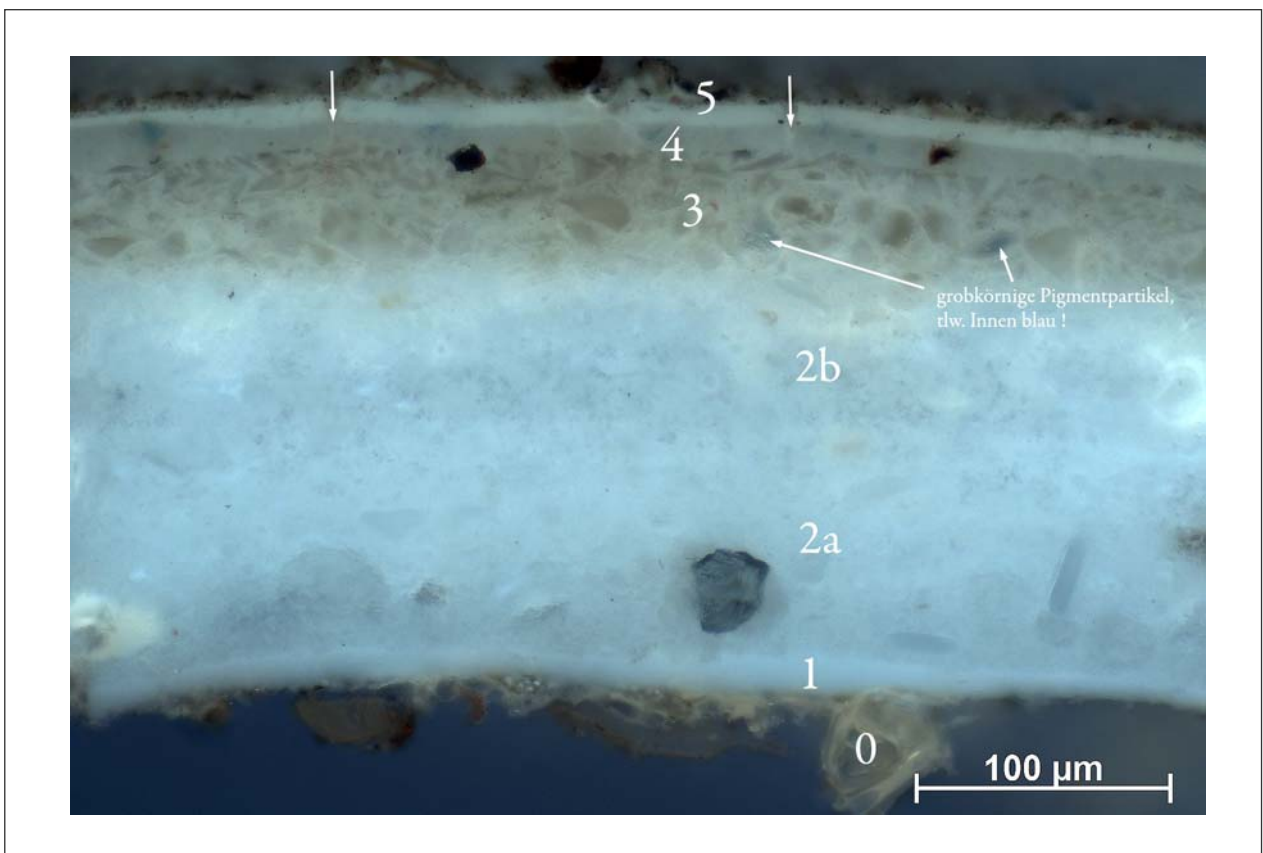
Malschichtaufbau der Auferstehungsfahne im Querschliff – Partikel 1b

Deutliches Alterscraquelee der Malschicht bis in die Grundierung (Siehe Pfeile).

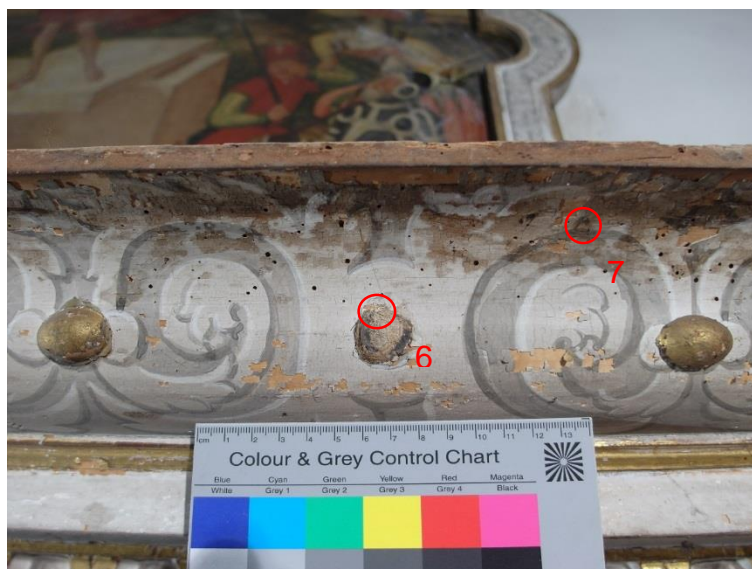
Abb. 10 – oberes Gesimsprofil Probeentnahmestellen

Dieses Profil ist sehr stark beschädigt. Einige Halbkugeln sind verloren (Probe 6). Auch hier wurden zu früheren Zeiten schon einige Festigungen vorgenommen, welche starke Flecken verursachten. (Probe 7)
