D O K U M E N T A T I O N S B E R I C H T

Lucas C r a n a c h d.Ä. Tafelbild "Katharina v. Bora"

WERNER KÖRBER
Restaurator
VBK-DDR

Lucas Cranach d. Ä. Tafelbild "Katharina v. Bora"

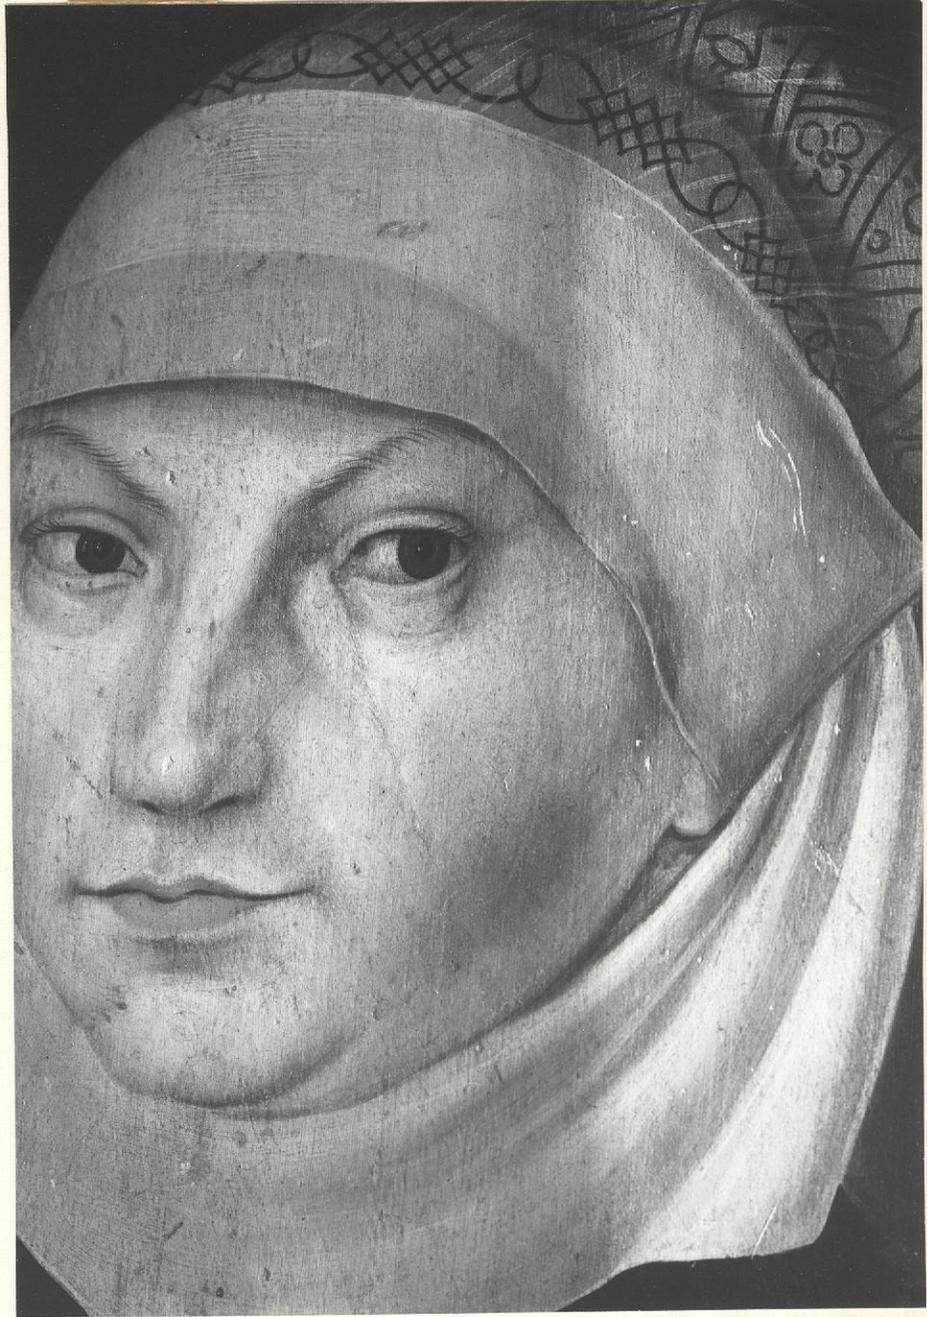
links: Zustand vor Reinigung
rechts: Zustand nach Smisabermalung

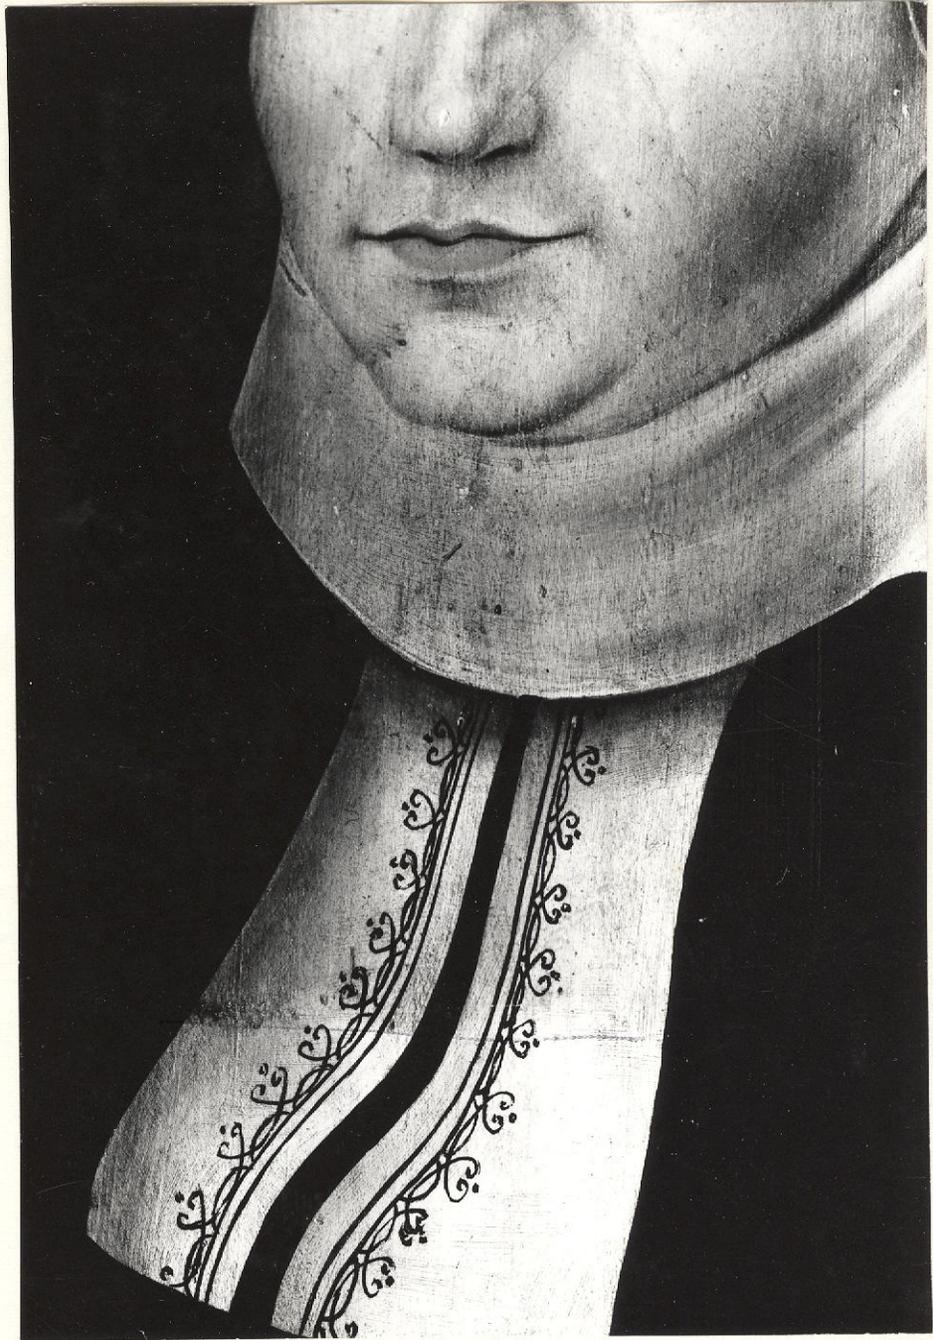
untere Bildfläche nach Simultankontrolle,
desgl. oben rechts, übrige Flächen vor Reinigung

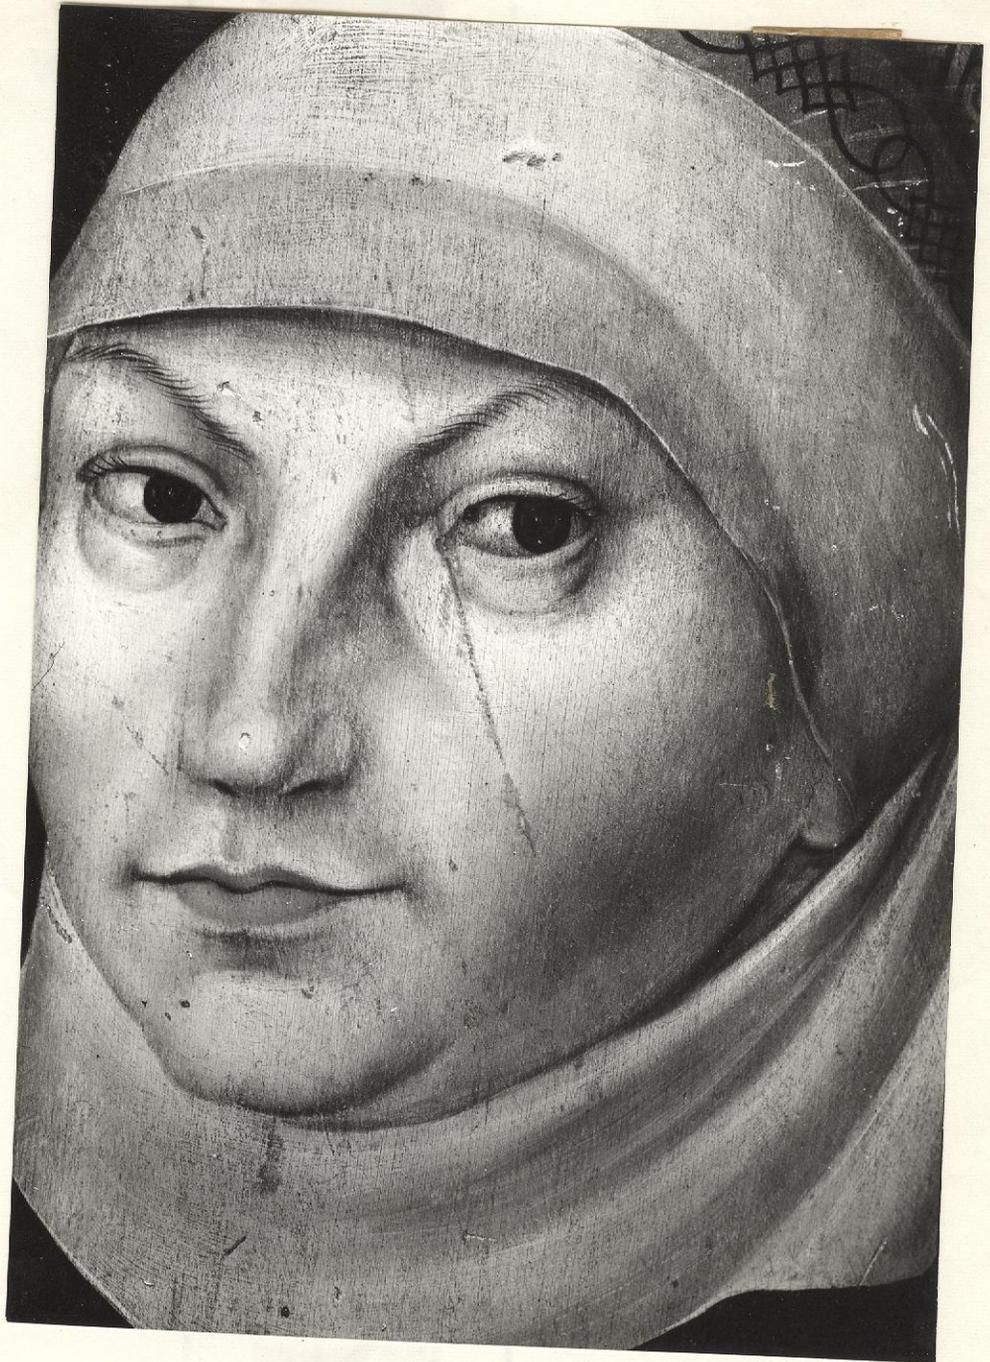
Bild restlos gereinigt (Linné abgenommen)
Reinsuchen noch unbrauchbar
