## Kurzer Restaurierungsbericht

### Portrait Kurfürst Johann Friedrich

Eigentümer: Lutherhalle Wittenberg

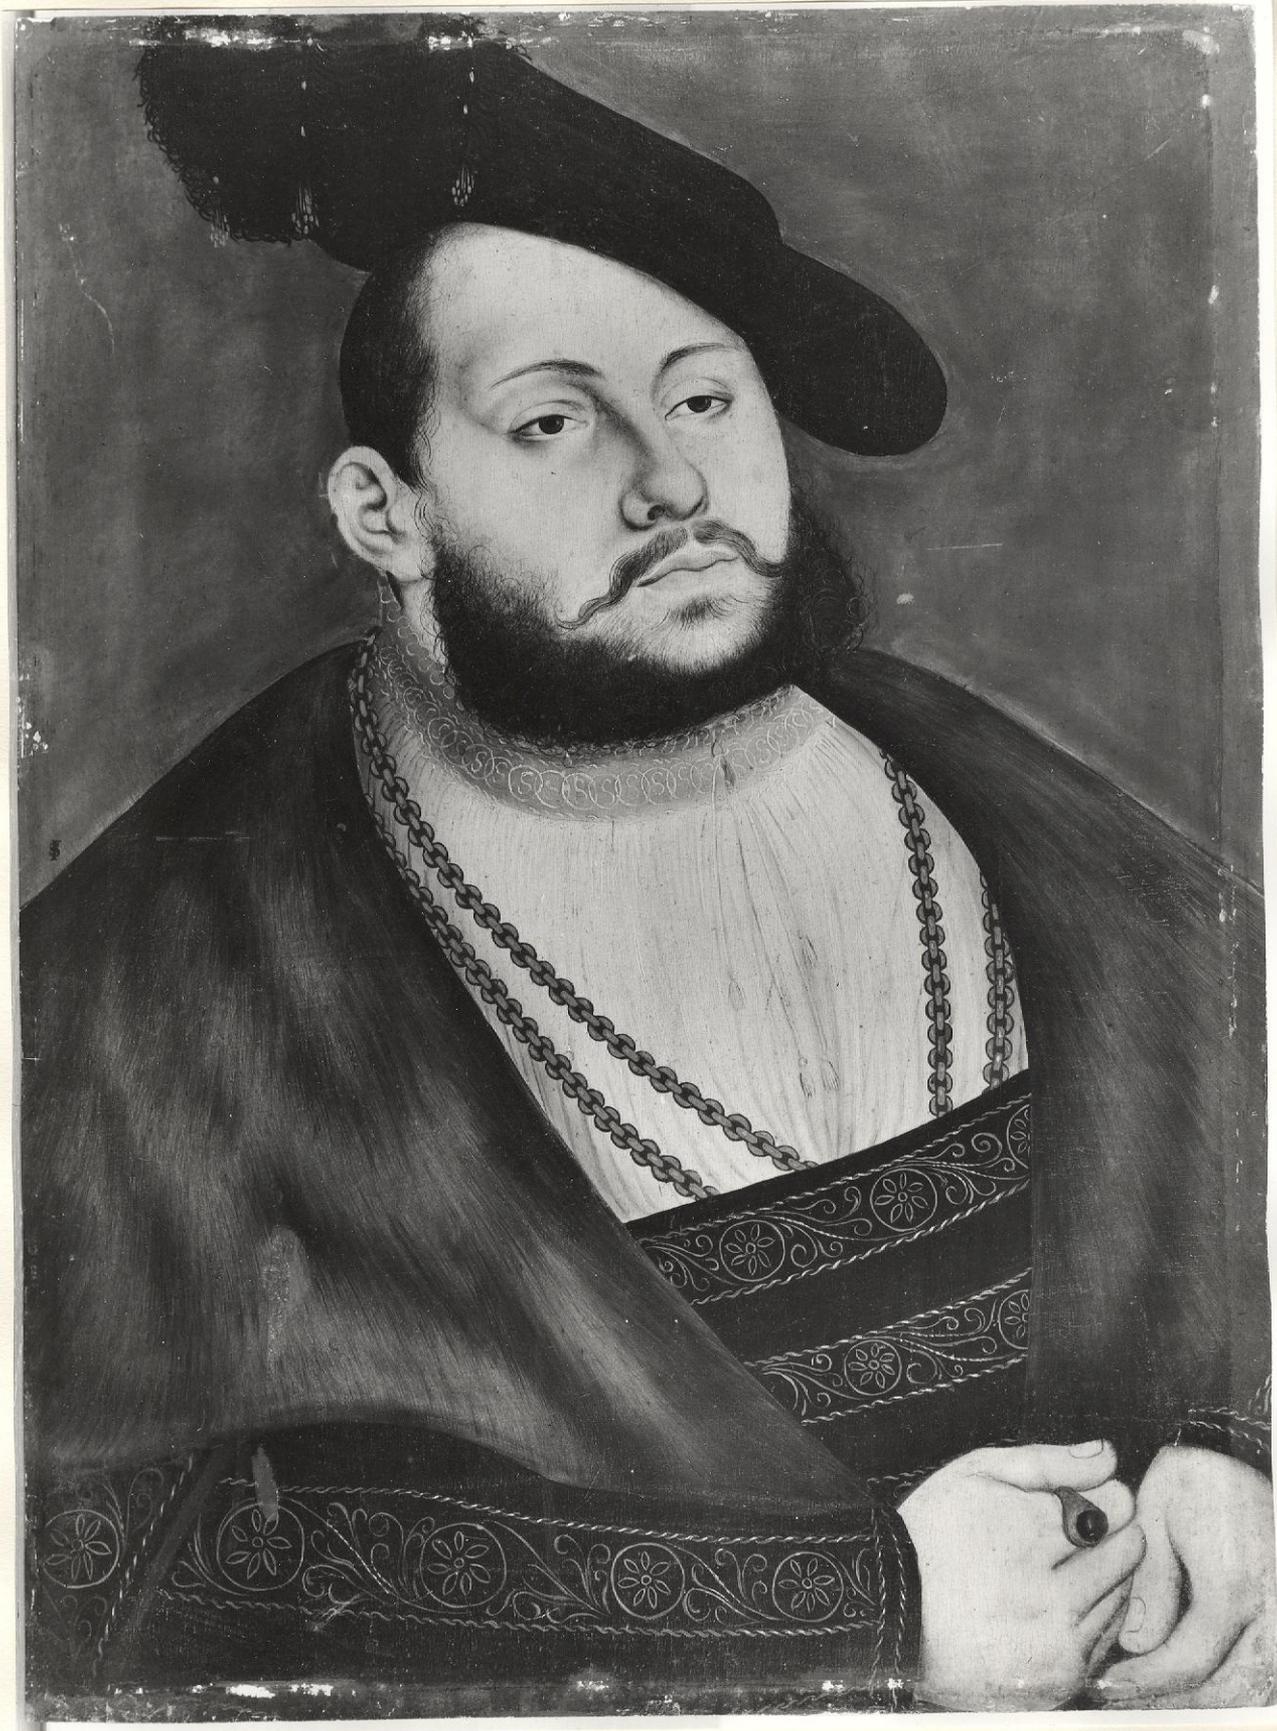
Die Malschicht sitzt fest auf dem Träger. Der Firnis ist leicht gedunkelt. Auf dem blaugrünen Hintergrund sitzen am oberen Rand

einige nachgedunkelte Retuschen. Ebenfalls sind an den Händen einige Übermalungen festzustellen. Auf dem Pelzkragen befindet sich eine 20 mm lange und 10 mm breite dunkle Übermalung. An den unteren Ecken und Kanten sind kleinere Ausbrüche im Kreidegrund.

Abb. 1 Zustand vor der Instandsetzung  
Aufn. 13x18 Nr. 29457

Der Firnis wurde mit Terpentin: Spiritus 4:1 abgenommen. Dabei ergab sich, daß durch den gedunkelten Firnis einige Farbveränderungen geschehen sind. Der blau-grüne Hintergrund ist im Original blau, das Gesicht hat einen kräftig rosigen Teint, das Hemd ist leuchtend weiß. Die Retuschen lösten sich bei der Firnisabnahme mit ab, ebenfalls die Übermalungen an den Händen. Es zeigte sich, daß an den Händen und an den schwarzen Ärmeln Fehlstellen im Kreidegrund einfach auf dem Holz im Farbton angeglichen worden sind. Eine vorher nicht erkennbare Übermalung einer verputzten Stelle im Kragen rechts wurde sichtbar.

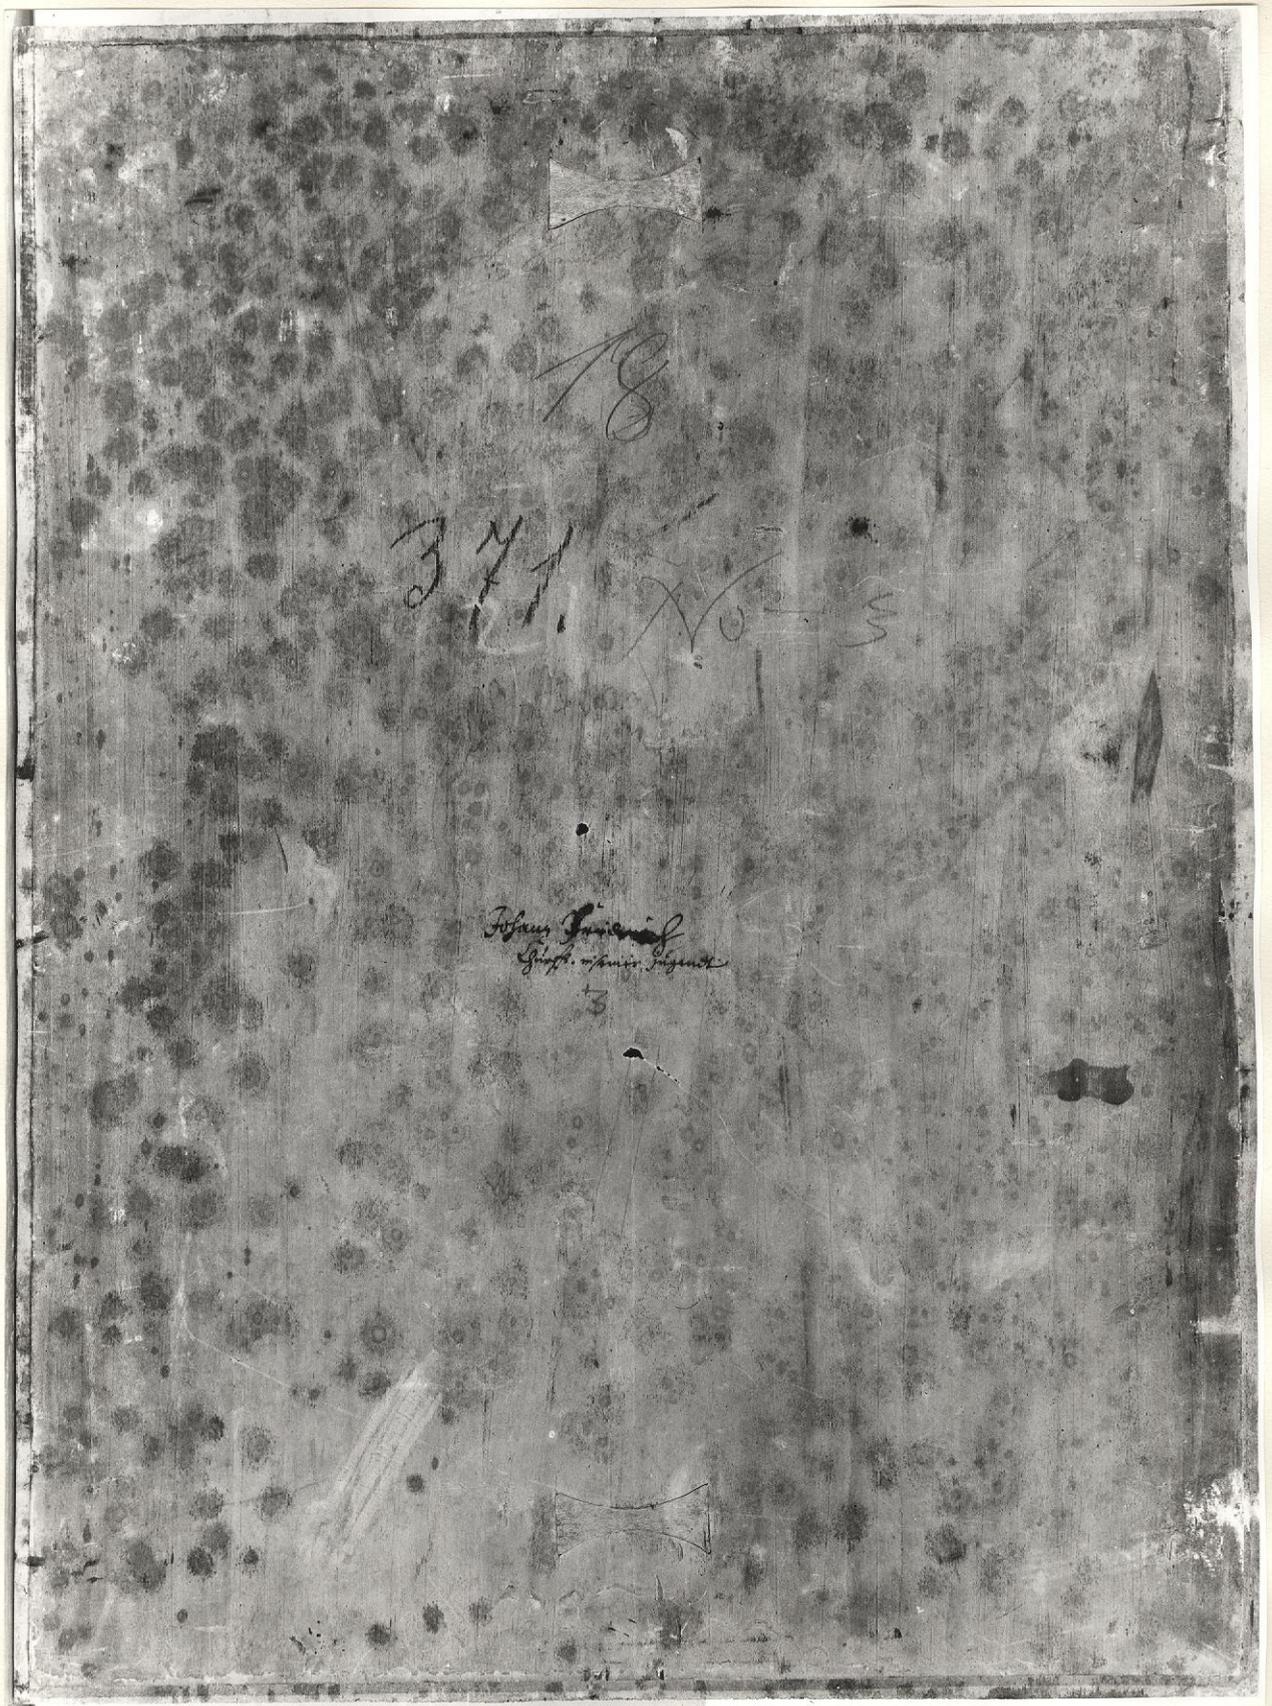
Von hinten ist ein ca. 5 mm breiter Rand ca. 2mm tief eingefräst, die Tafel ist leicht nach oben gewölbt und besteht aus einem Stück Buche. Der Holzträger ist stabil ohne Schädlingsbefall. Auf der Rückseite ist die Oberfläche mit zahlreichen dunklen kreisförmigen Flecken bedeckt. Eventuell Spuren eines ehemaligen Schimmelbefalls.

Abb. 2 Rückseite Aufn. 13x18 Nr. 29460

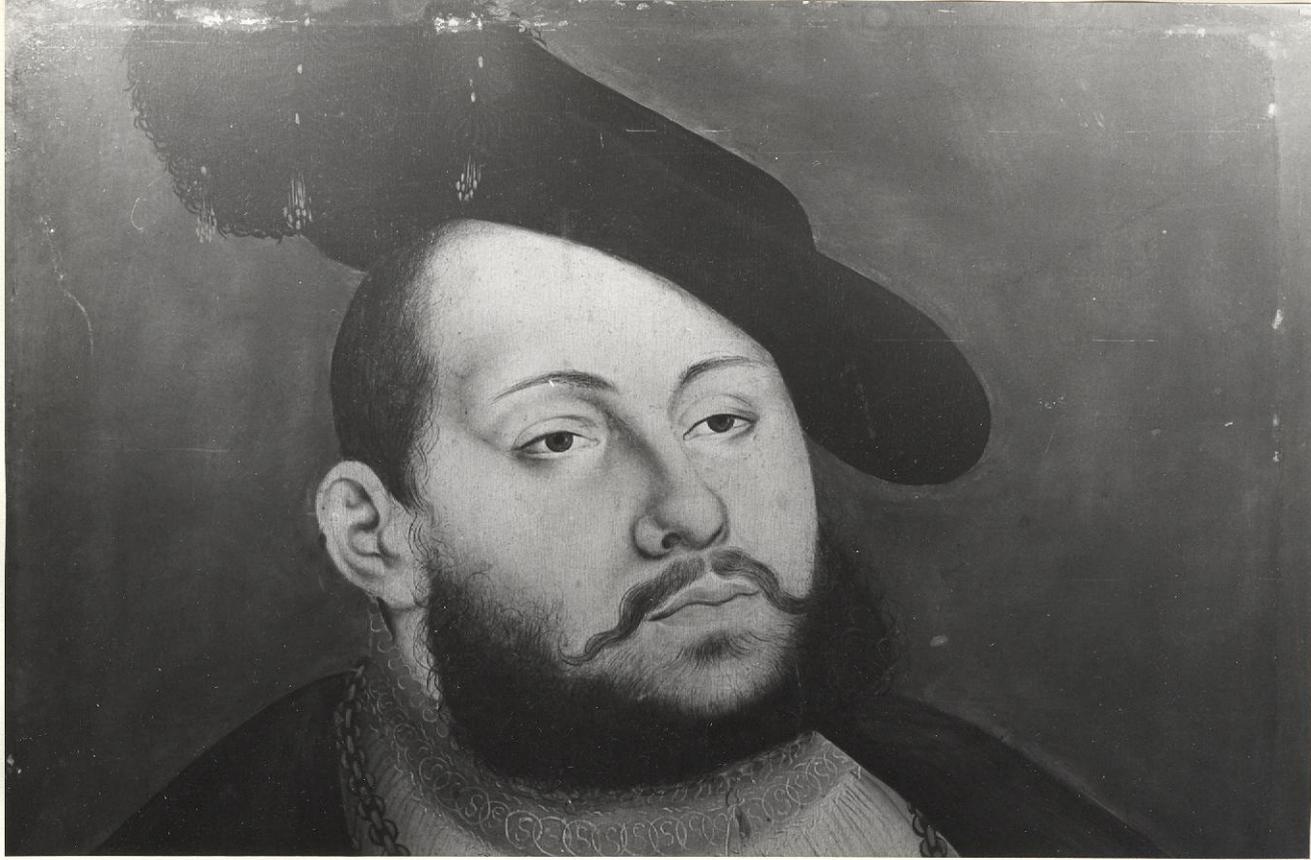
Abb. 3 vor der Instand-  
setzung, Ausschnitt  
Kopf

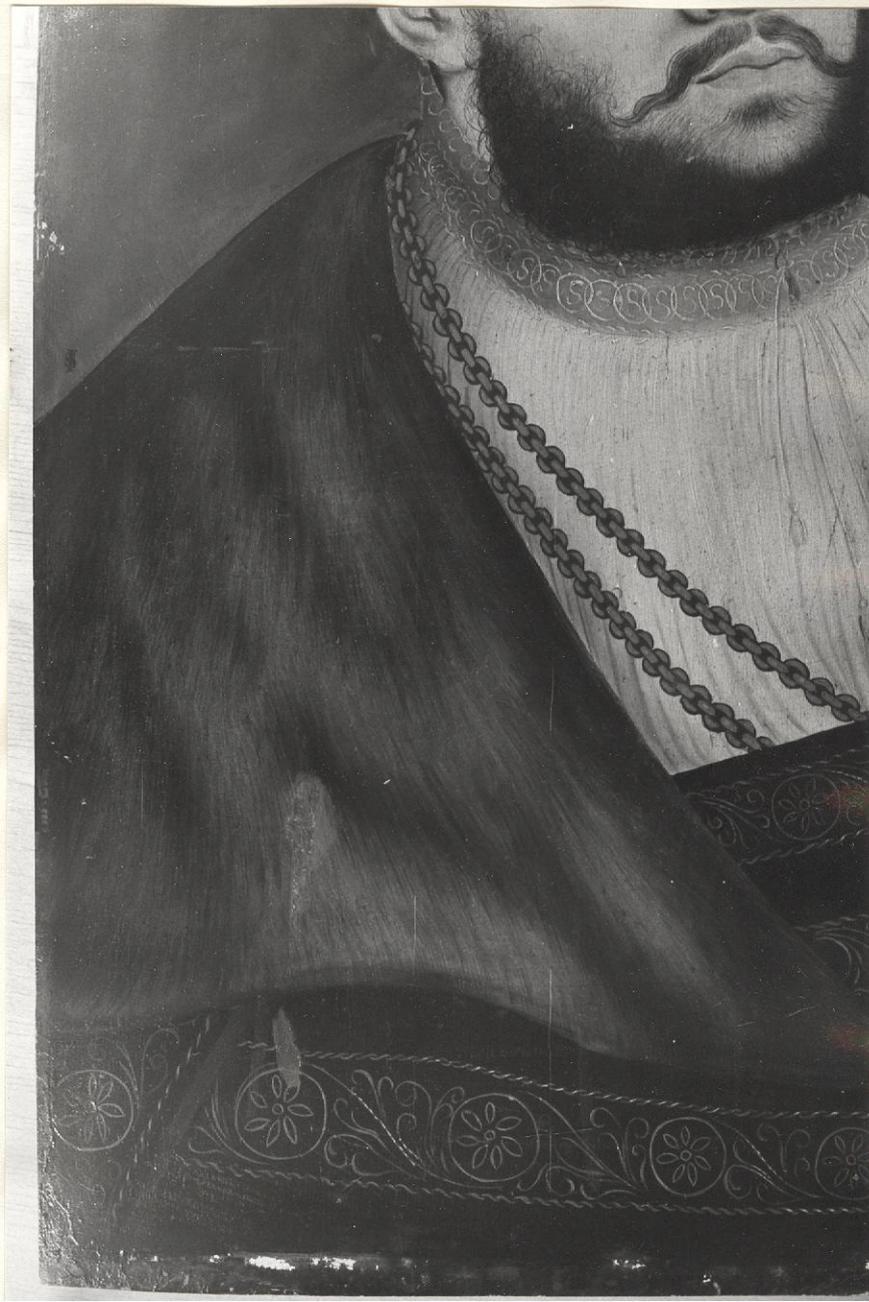
Abb. 4 Ausschnitt Peß-  
kragen

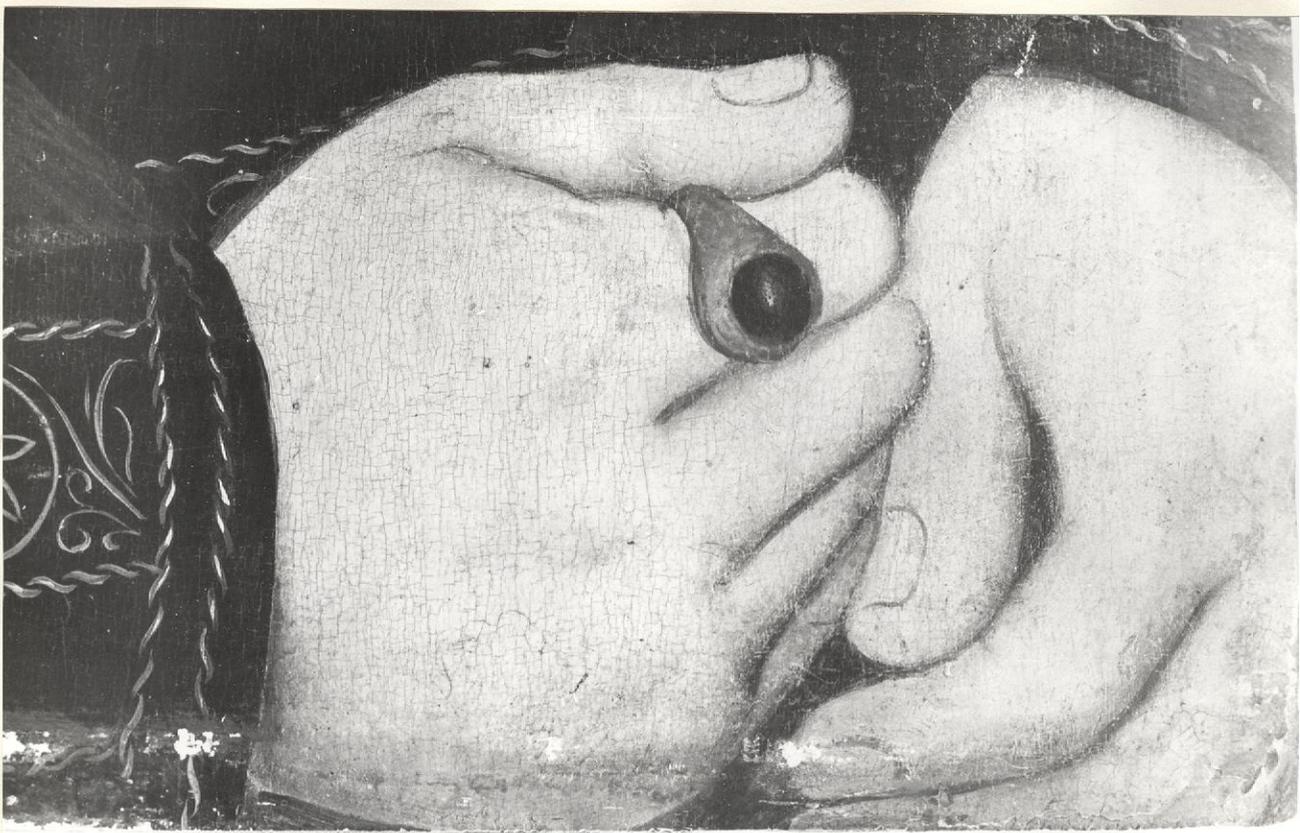
Zustand vor der Instand-  
setzung

Abb. 5 Ausschnitt Hände

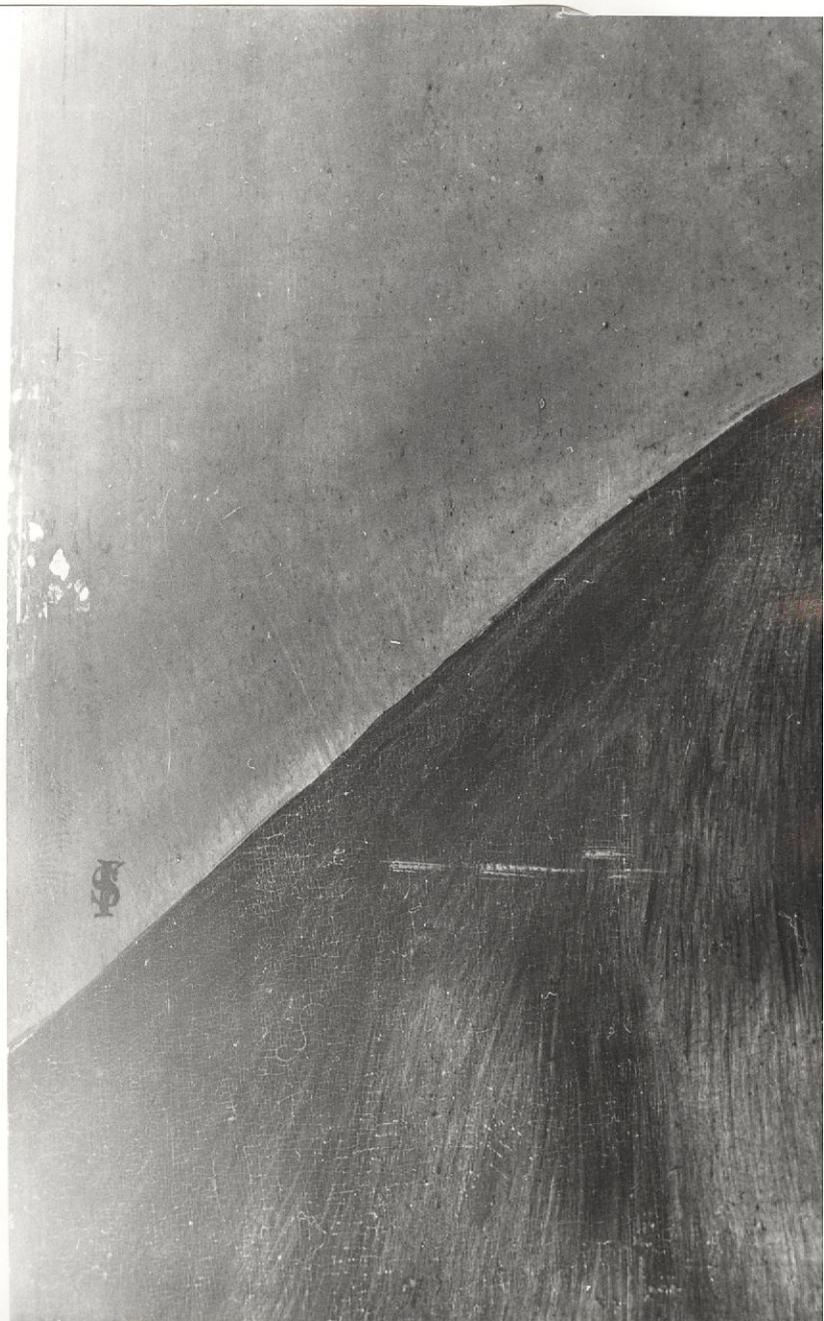
Abb. 6 Ausschnitt Pelz-  
kragen und Signatur, Fel-  
stellen und feine Fröh-  
schwundrisse im Braun de  
Kragens sind sichtbar

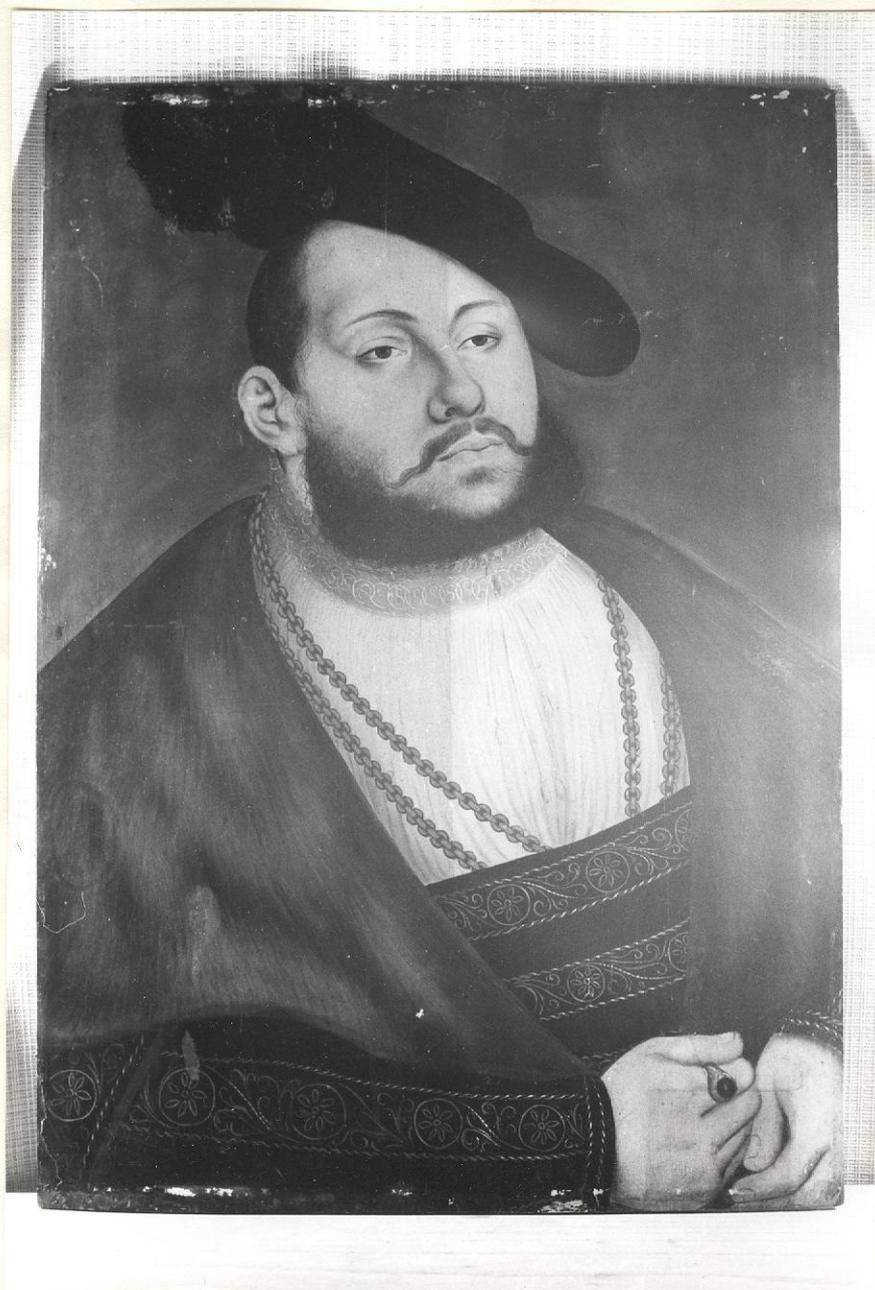
Abb. 7 Zustand während der Reinigung  
linke Seite unbearbeitet, an den Händen ein  
Rechteck mit altem Firnis stehen geblieben

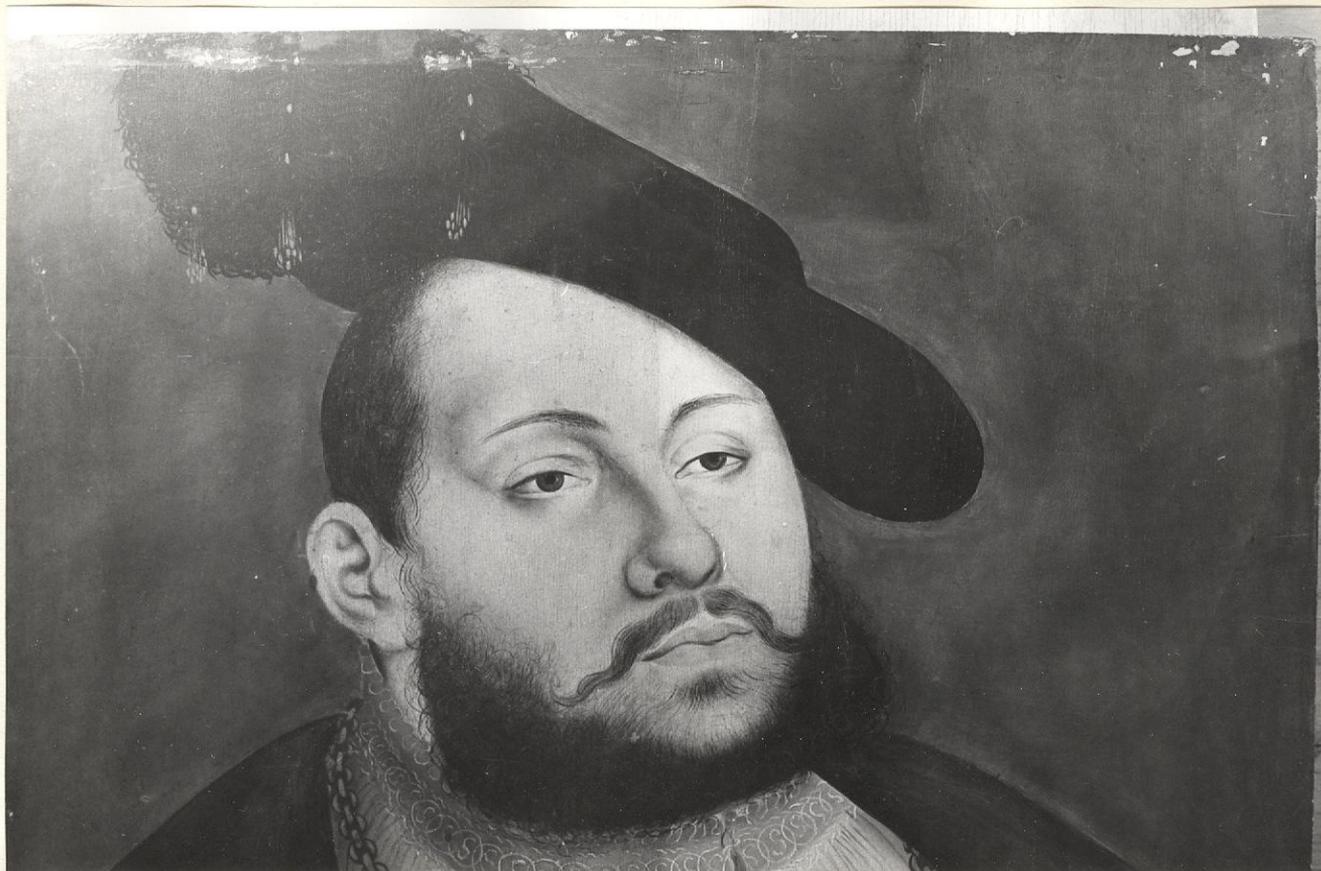
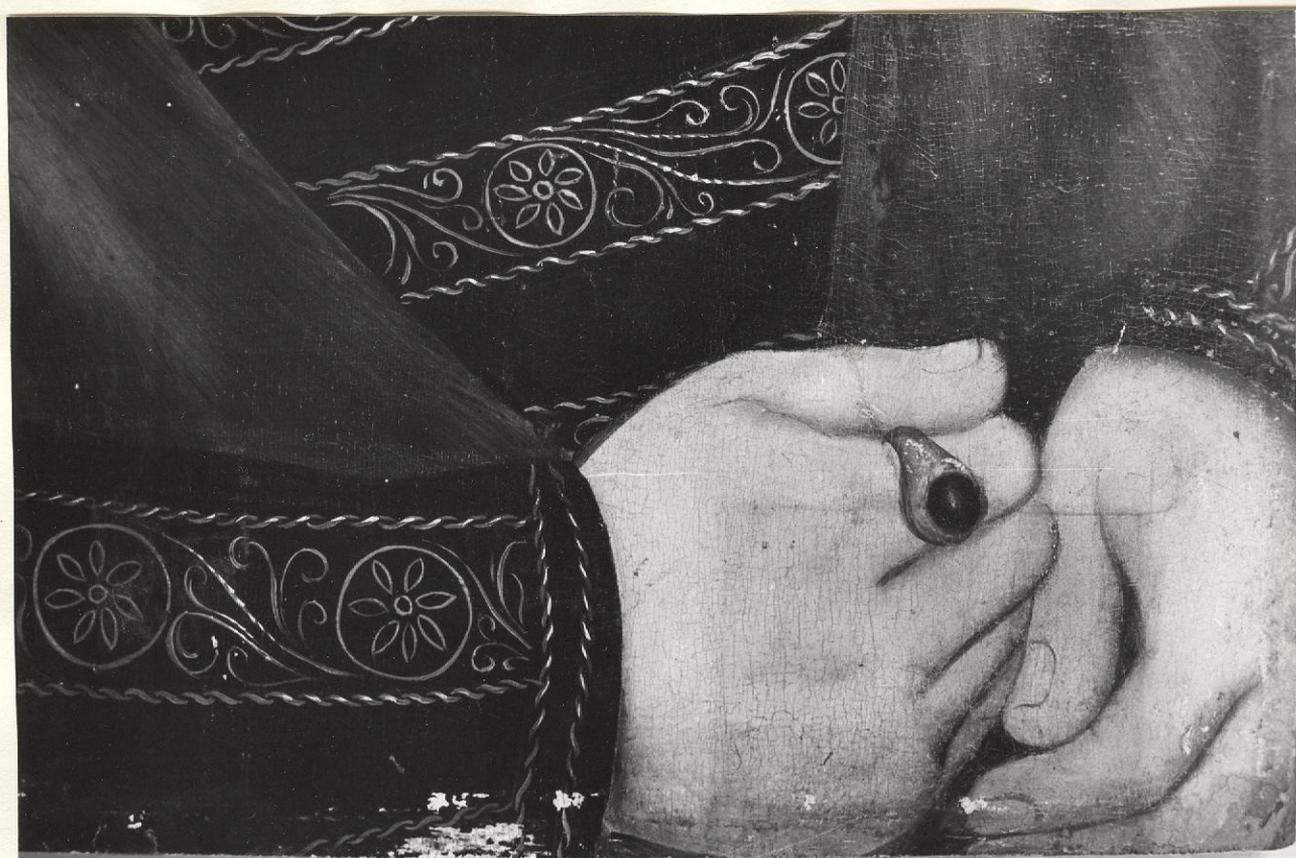
Abb. 8 u. 9 Zustand während der Firnisabnahme, Ausschnitte,  
vgl. Abb. 7.

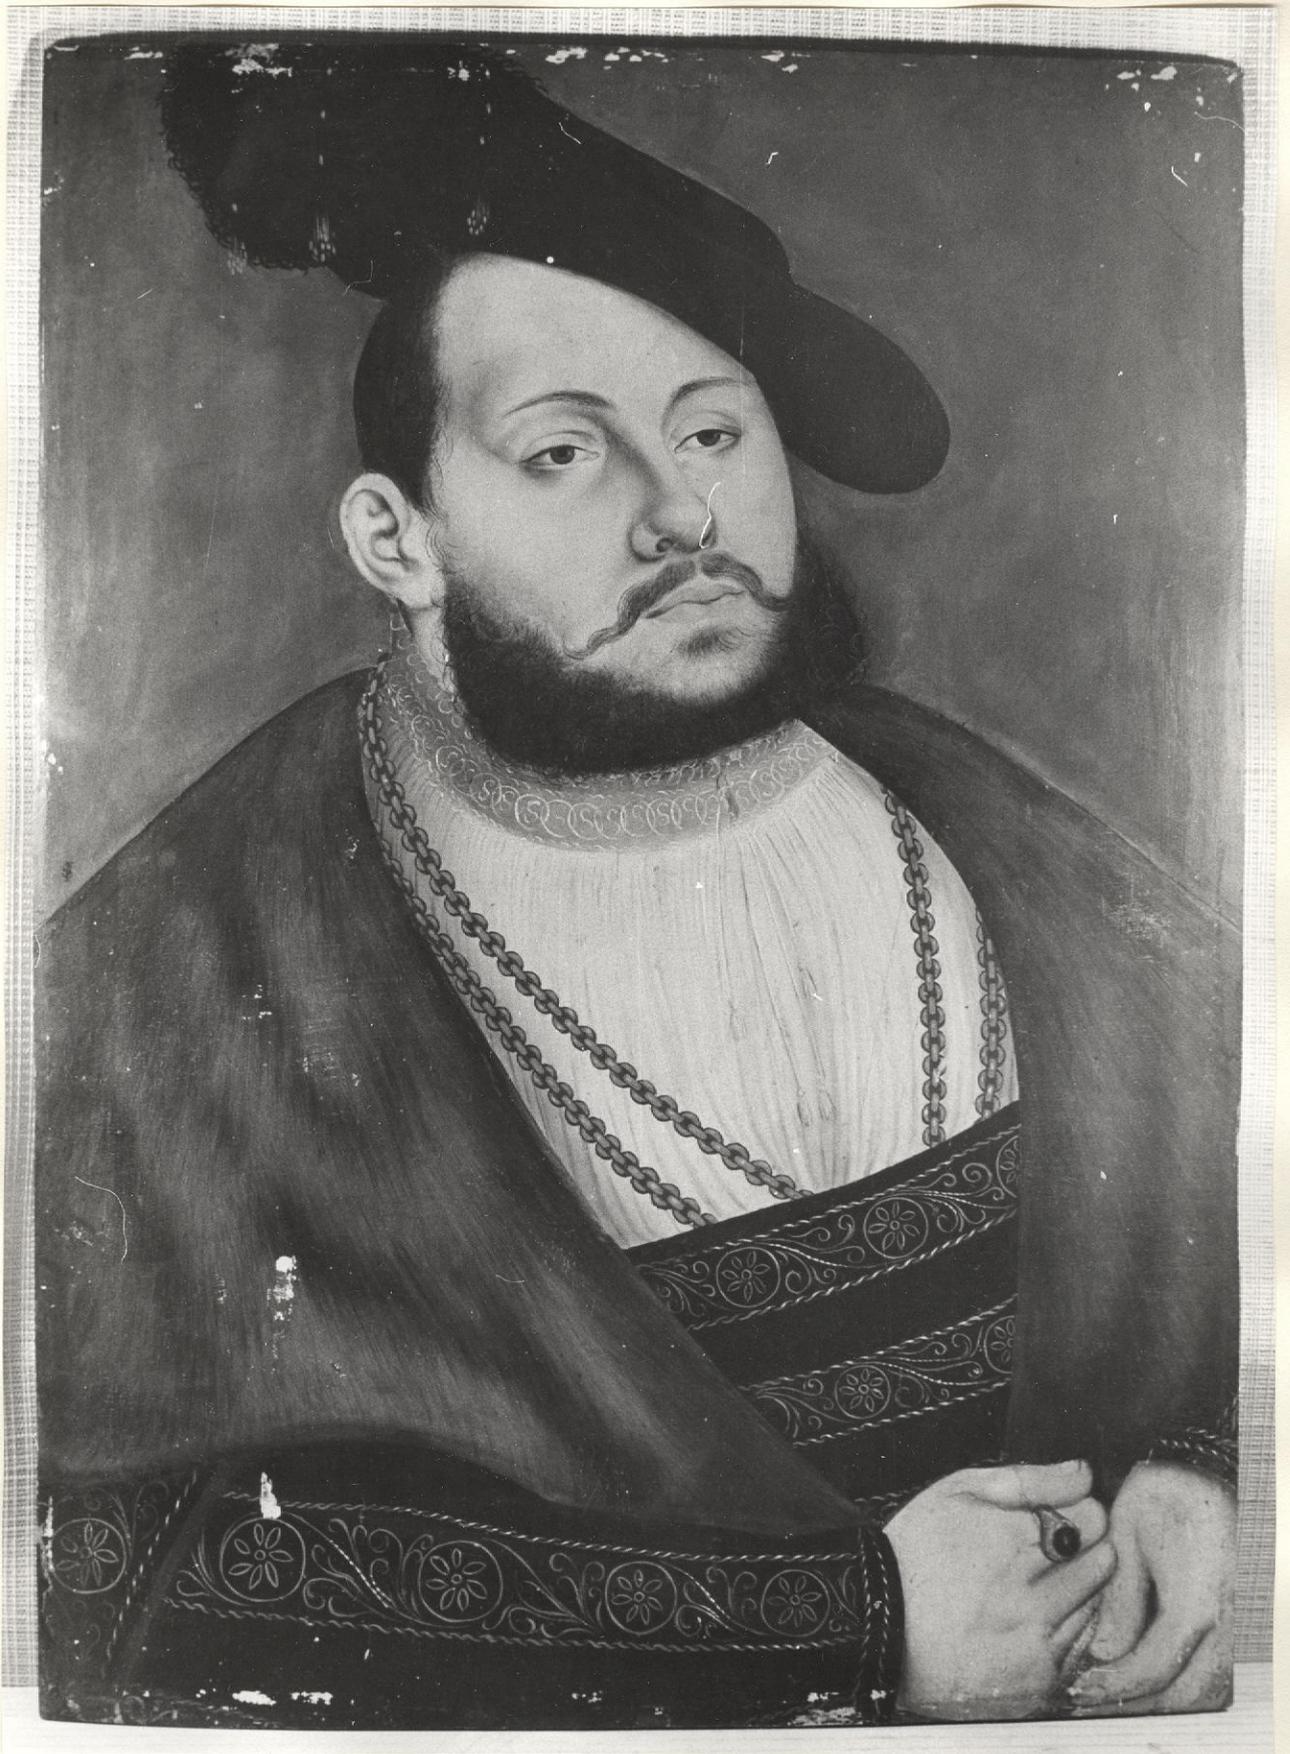
Abb. 10 Zustand nach der Firnisabnahme  
Fehlstellen in der Farbschicht deutlich erkennbar

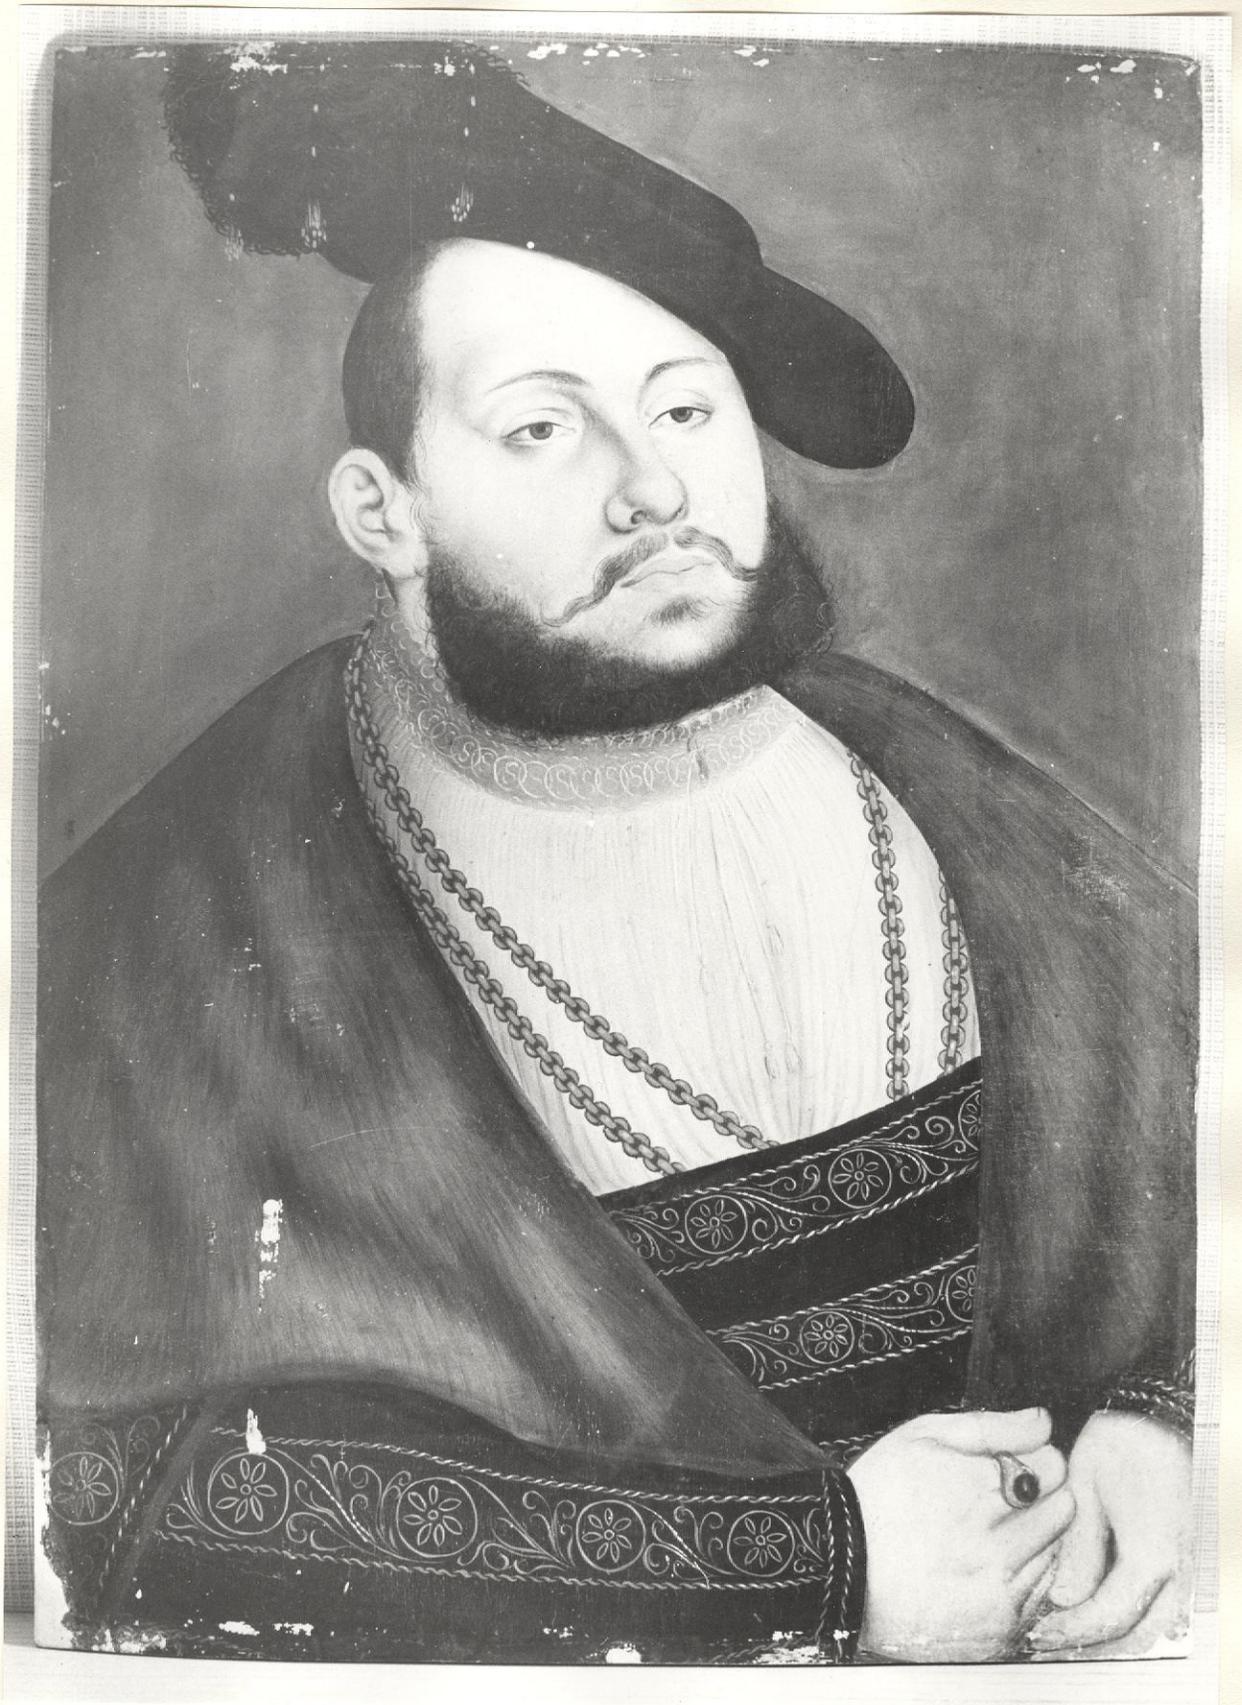
Abb. 11 Zustand nach dem Auskitten der Fehlstellen, besonders unten an den beiden Ecken

Nach der Firnisabnahme sind die Fehlstellen im Kreidegrund mit Kreidekitt, dem etwas Wachs-Terpentin zugesetzt wurde, ausgekittet worden. Mit Zwischenfirnis sind die Kittstellen abgesperrt worden. Die Retuschen erfolgten sehr zurückhaltend mit gemagerten Öl-Harzfarben (Schmincke). Den Abschlußüberzug bildet ein Wachsfirnis (Schmincke), der nach dem Trocknen mit einer weichen Bürste poliert wurde.

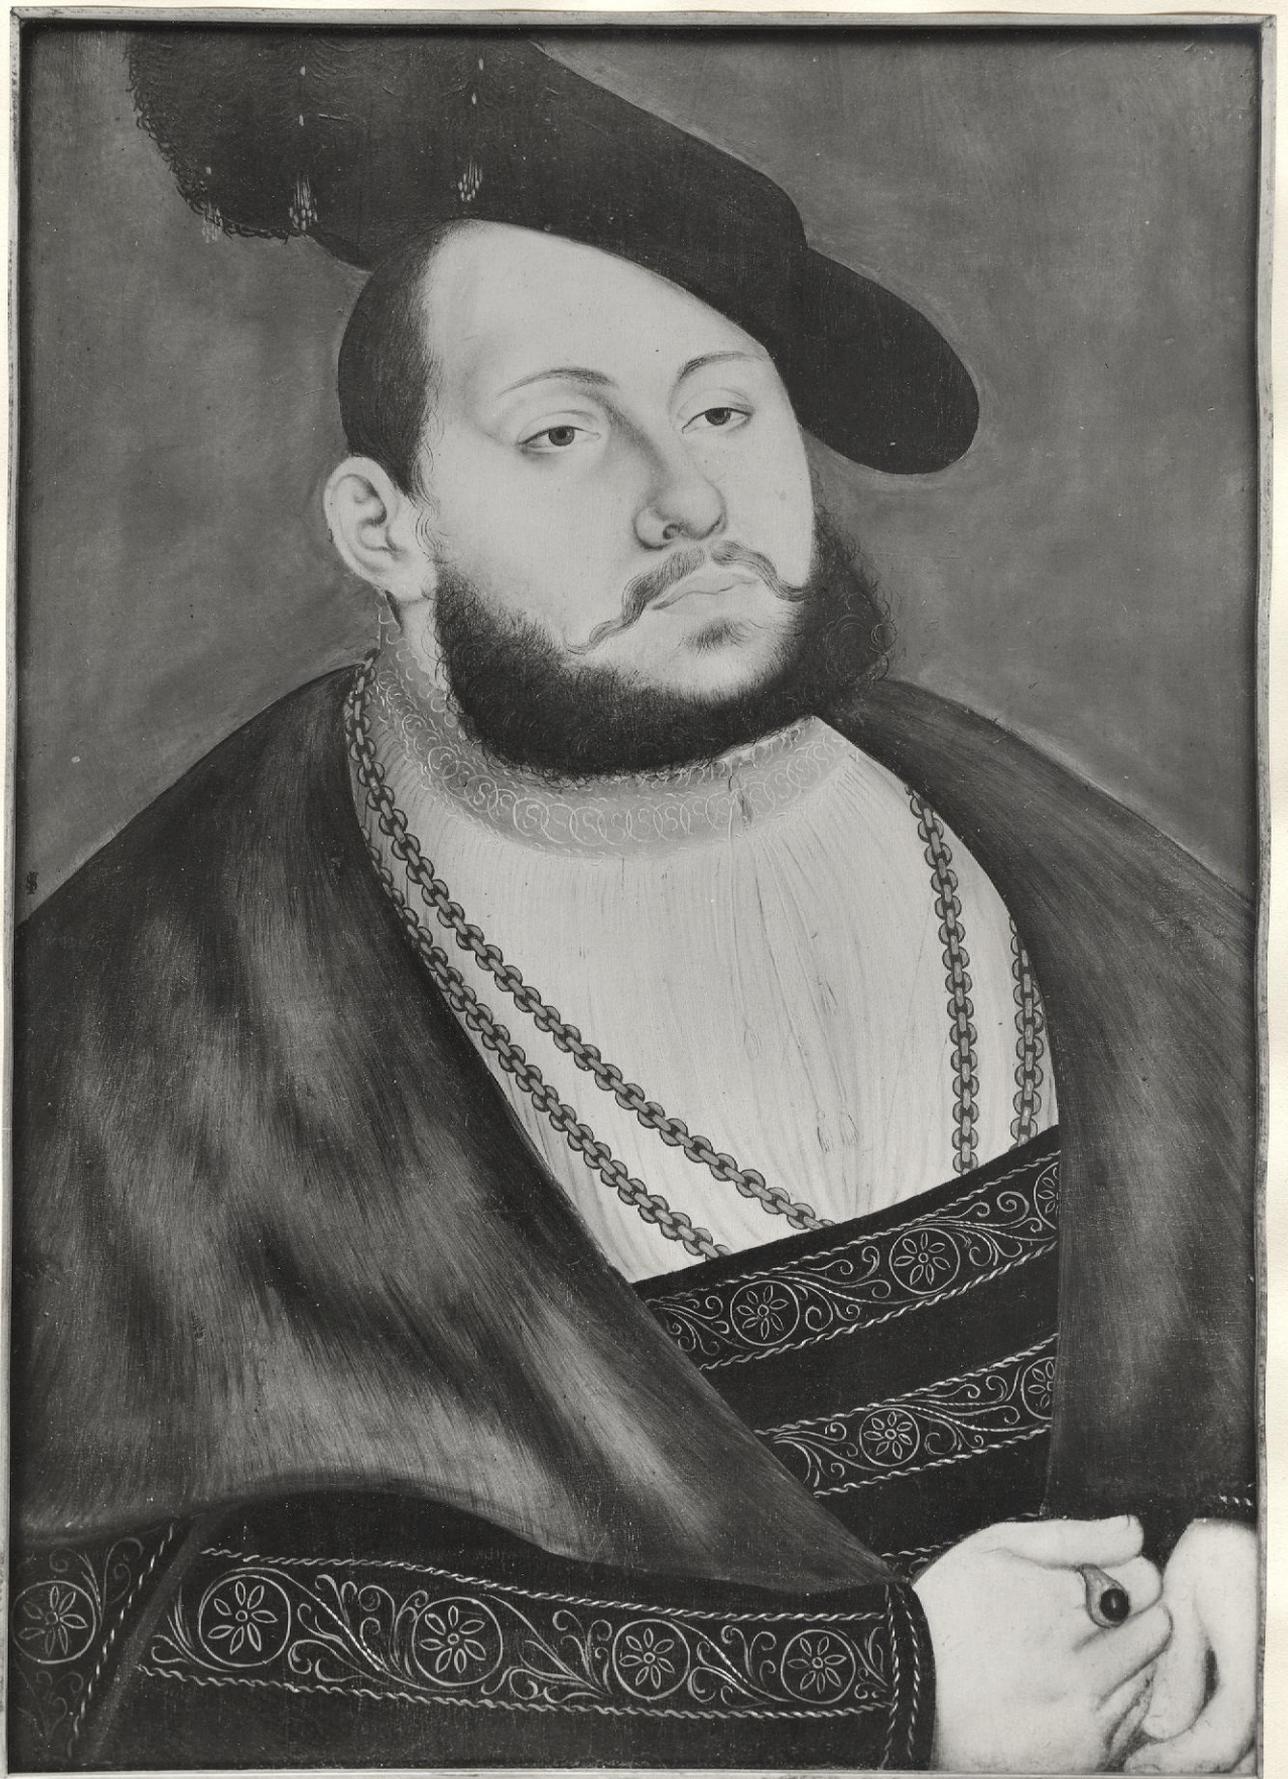
Abb.12 Zustand nach der Instandsetzung.
