LV 4.1 – Portrait Martin Luther

Tafel-/ Leinwandgemälde

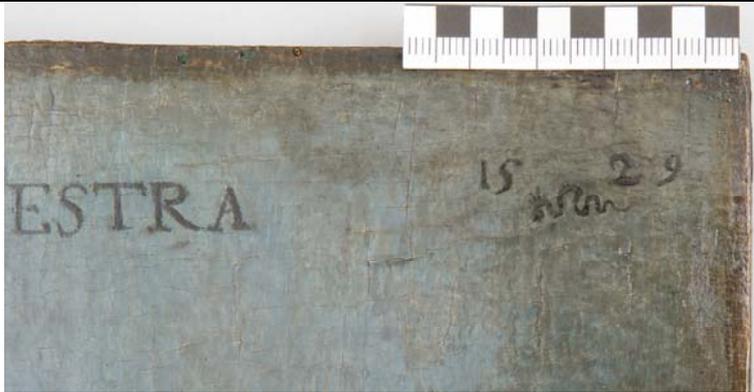
Abb. 1, LV 4.1:Detail rechte obere Bildecke mit Übermalungen, Signatur, VZ (29.03.2011)
Standort	St. Anna, Chor, Ostwand, links des Hochaltars				
Klima	Datum	Uhrzeit	Relative Luftfeuchte	Temperatur

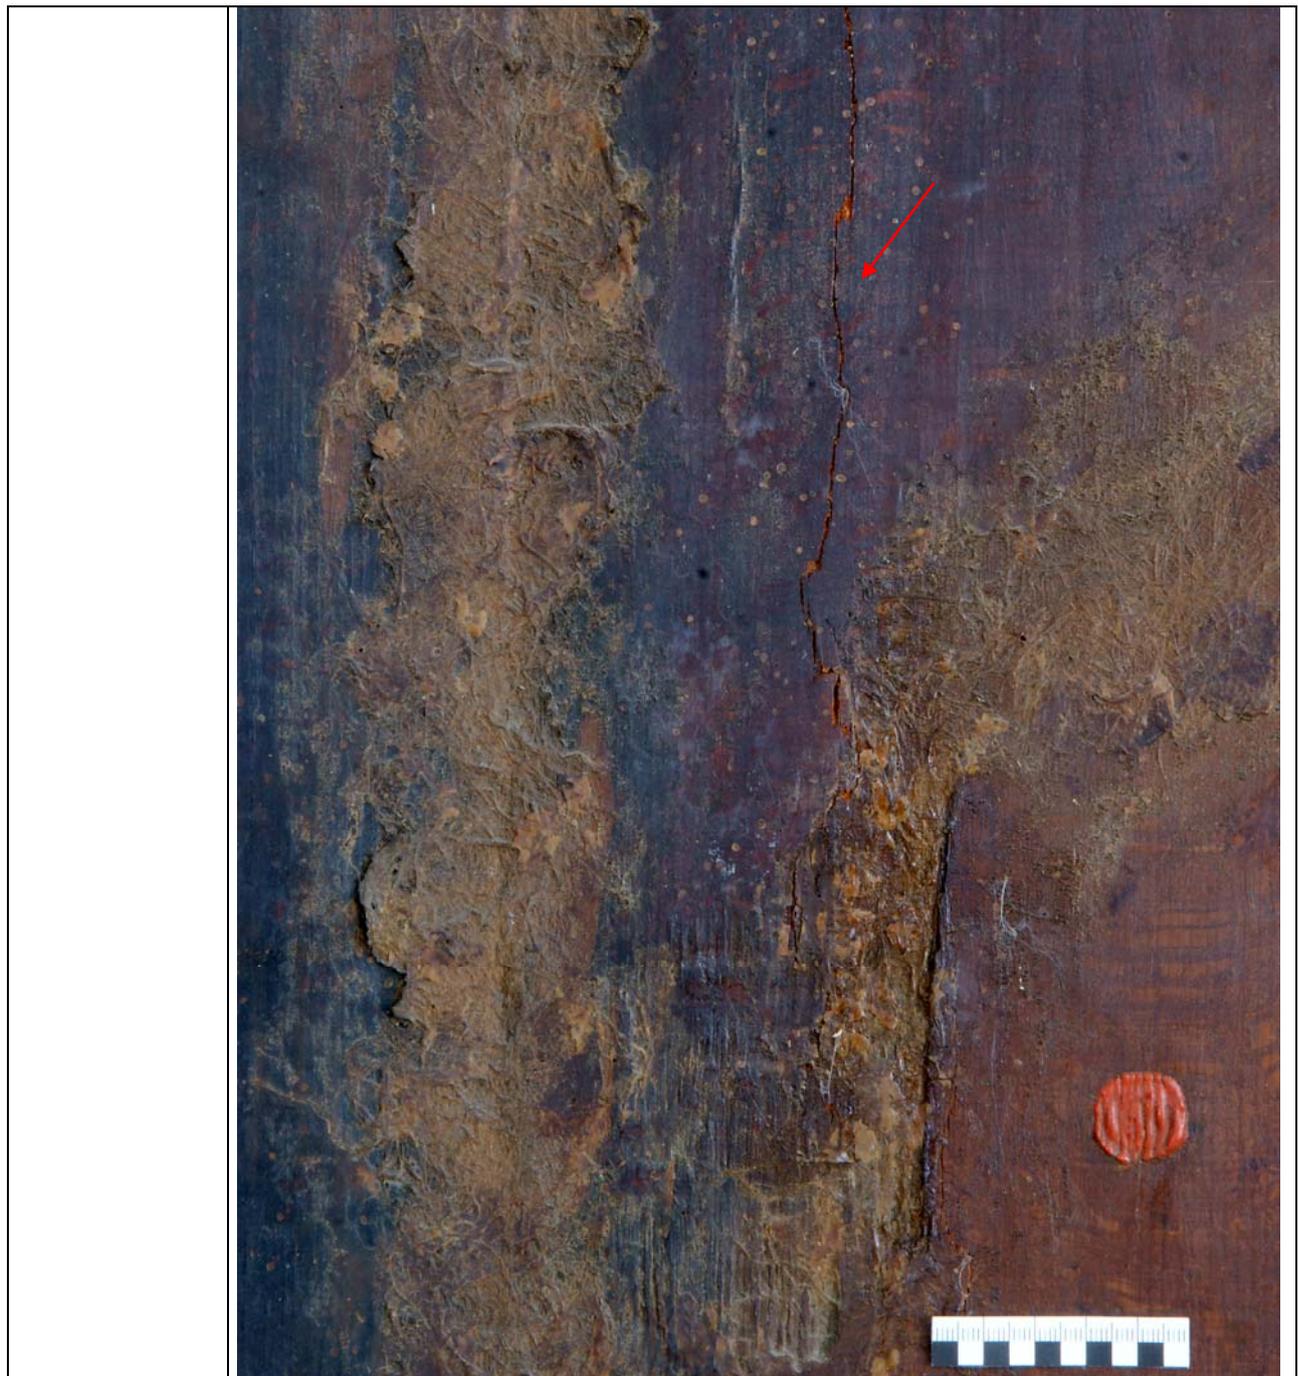
Abb. 4, LV 4.1:Ausschnitt RS, nach der Oberflächenreinigung, mit Werg kaschierte Brettfolgen, Tafelriss (Pfeil) und Siegel des Tafelmachers (?; identisch mit LV 4.2) ZZ (29.03.2011)

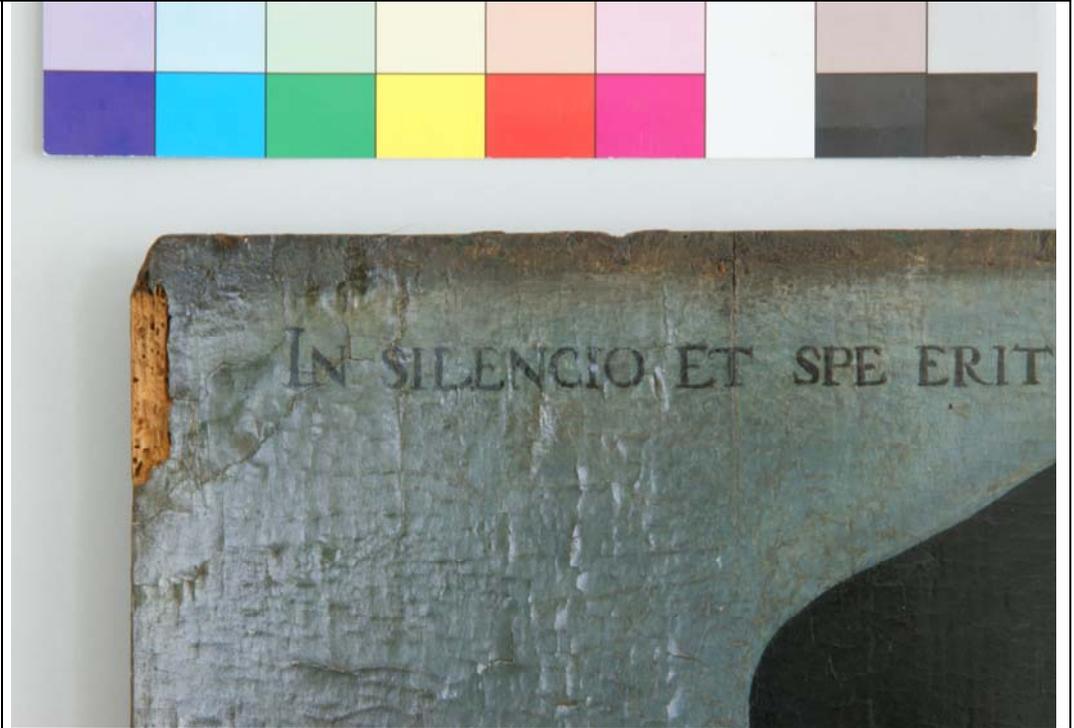
<ul style="list-style-type: none">- linke obere Ecke Holzabsplitterung aufgrund inaktiven Befall Holz zerstörender Insekten- wellige Verwerfung der drei auf geraden Stoß verleimten Bretter- rückseitig Kaschierung der Stöße mit Werk- Rückseite mit bräunlich verfärbtem Material flächig imprägniert (Holzschutzanstrich?), Fraßgänge aufgefüllt- Rückseite erheblich verschmutzt

<p>Abb. 5, LV 4.1:Detail linke obere Bildecke, Absplitterung mit offen liegenden Fraßgängen VZ (29.03.2011)</p>

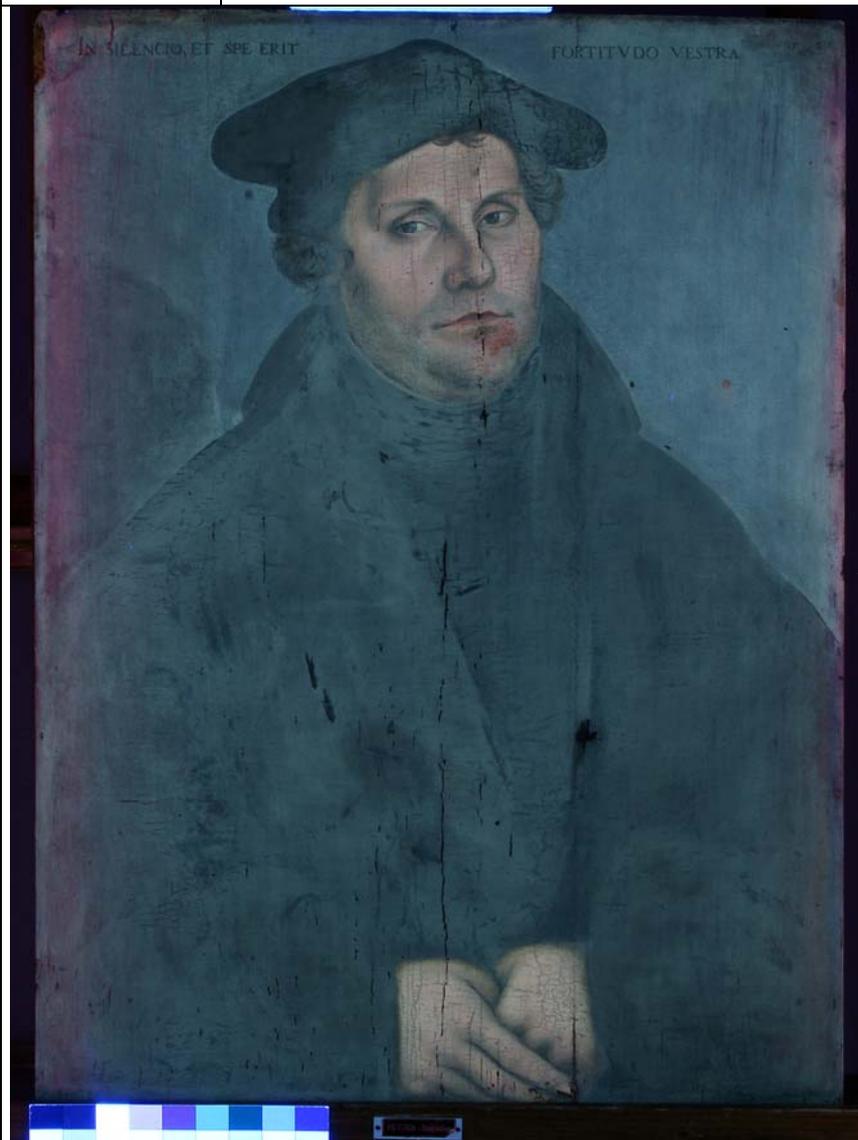
Abb. 7, LV 4.1: Gesamtansicht VS nach Oberflächenreinigung, UV-Fluoreszenz, sich als dunklere Flecken abzeichnende Altretuschen auf den derzeitigen Firnis ZZ (05.04.2011)

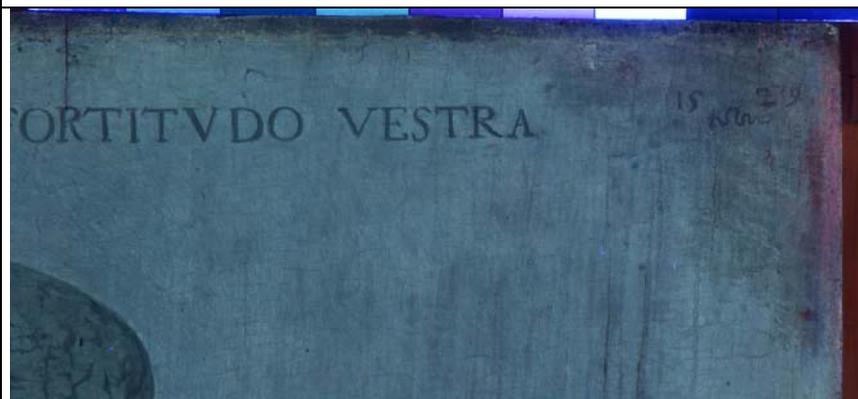
Abb. 8, LV 4.1: Detail UV-Fluoreszenz, verm. unter dem Firnis liegende Übermalung der rechten oberen Ecke mit Datierung und Signatur ZZ (05.04.2011)

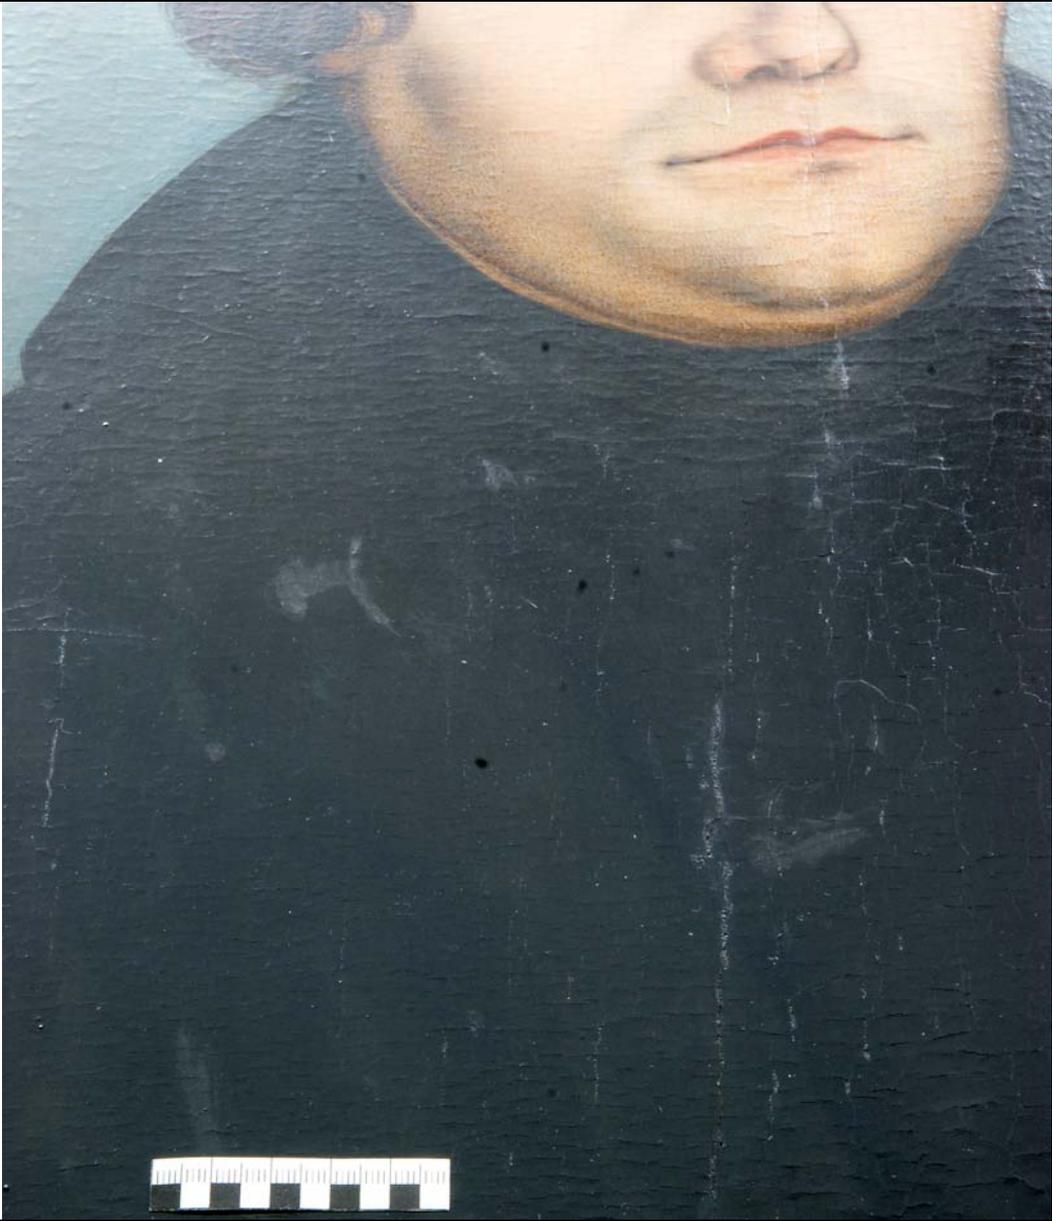
Abb. 9, LV 4.1: Ausschnitt, unregelmäßiger Glanz der Altretuschen ZZ (29.03.2011)
Zierrahmen	Original <input type="checkbox"/> Vergolderrahmen <input checked="" type="checkbox"/> Manufaktur <input checked="" type="checkbox"/> Eckverzierungen <input type="checkbox"/> Gravierung <input type="checkbox"/> Punzierung <input type="checkbox"/> Blattmetallaufgabe <input checked="" type="checkbox"/> Gold <input checked="" type="checkbox"/> Silber <input type="checkbox"/> Aluminium <input type="checkbox"/> Bronze <input type="checkbox"/> Schlagmetall <input checked="" type="checkbox"/> Poliment <input checked="" type="checkbox"/> Ölvergoldung <input type="checkbox"/> polychrom gefasst <input type="checkbox"/> gebeizt <input type="checkbox"/> alter Rahmen geändert <input type="checkbox"/> moderne Rahmung <input type="checkbox"/> Schutzverglasung: ja <input checked="" type="checkbox"/> nein <input type="checkbox"/> Wandabstandshalter <input checked="" type="checkbox"/>

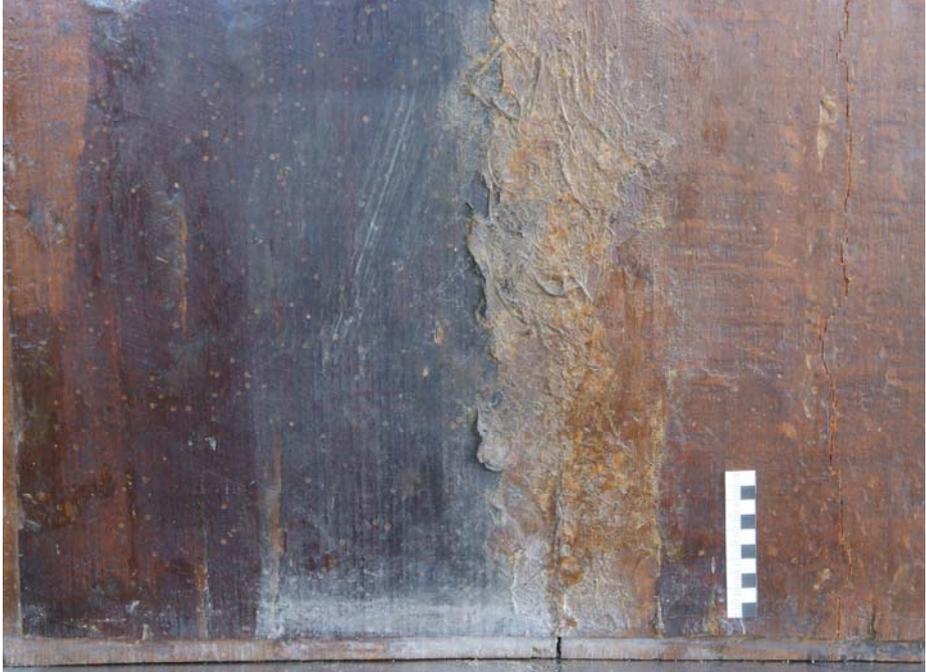
Abb. 10, LV 4.1: Detail gereinigte Rückseite mit verschmutztem Feld (milchig) ZZ (29.03.2011)	
Einbau in Zierrahmen	Federblech <input checked="" type="checkbox"/> Schrauben <input checked="" type="checkbox"/> Unterlagen: säurefreier Karton <input type="checkbox"/> Holz <input type="checkbox"/> Art: _____ Sonstiges: _____
