Restaurierungsprotokoll

Inv.-Nr.: 1906 A

Künstler: Cranach, Lukas d. A.

Darstellung: Das Martyrium der hl. Katharina

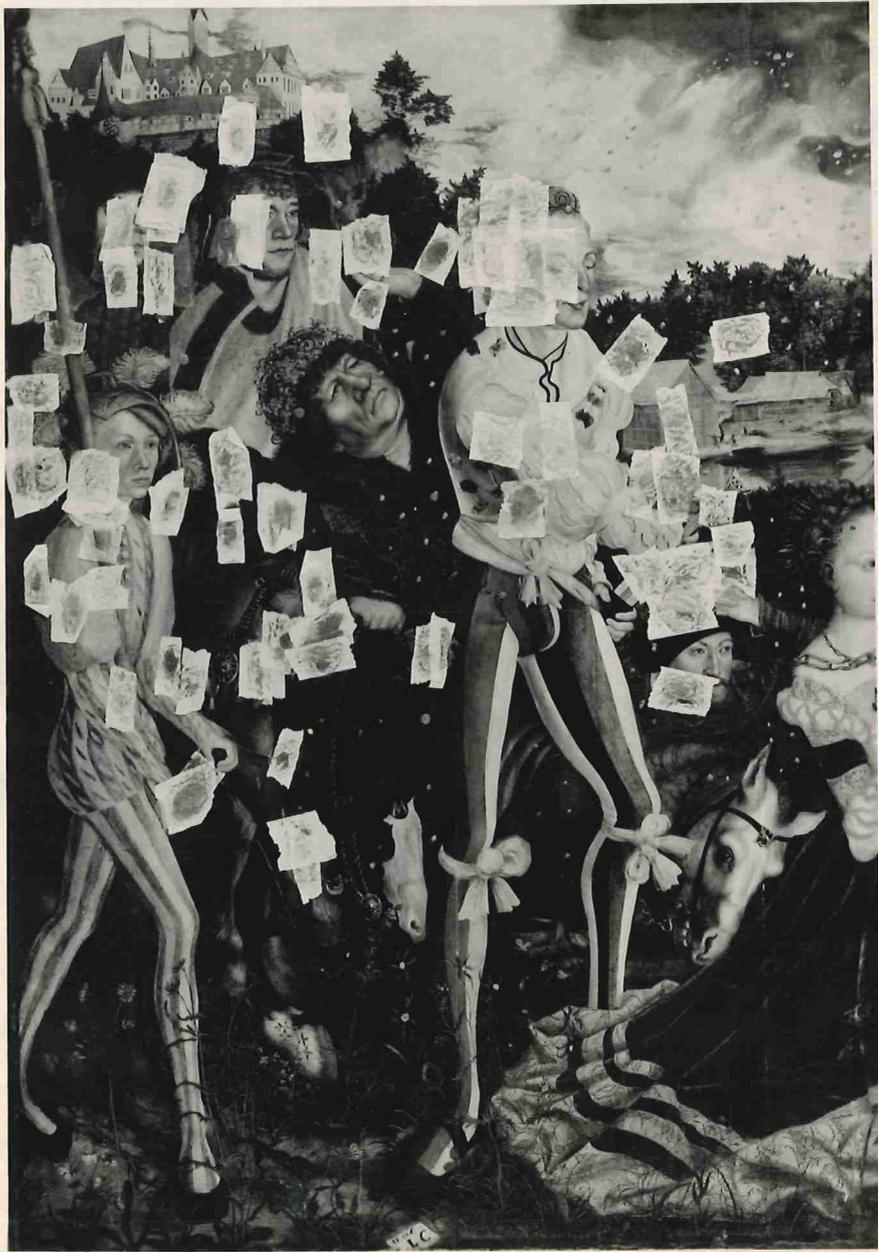
Gal.Nr. 1906 A

Teilaufnahme, linke Seite, während der
Restaurierung

Blasen mit erwärmter Nadel (angeschliffener Wurzelkanal-
erweiterer) angestochen und mit Heizspachtel und Bienen-
wachs + AW 2 2 : 1 gefestigt. Auf Seidenpapier mit
Plexiglasspatel Blasen geglättet. Ein großer Teil der
Blasen bzw. hochstehender Grate ließ sich nicht glätten,
trotz zweimaliger Bearbeitung.

Die Einstichlöcher wurden mit pastosem Kreidegrund aus-
gekittet und mit AW 2 abgelöscht.

Kleine Fehlstellen mit Aquarellfarben, ein paar
Fehlstellen mit Tubenölfarben nachretuschiert.

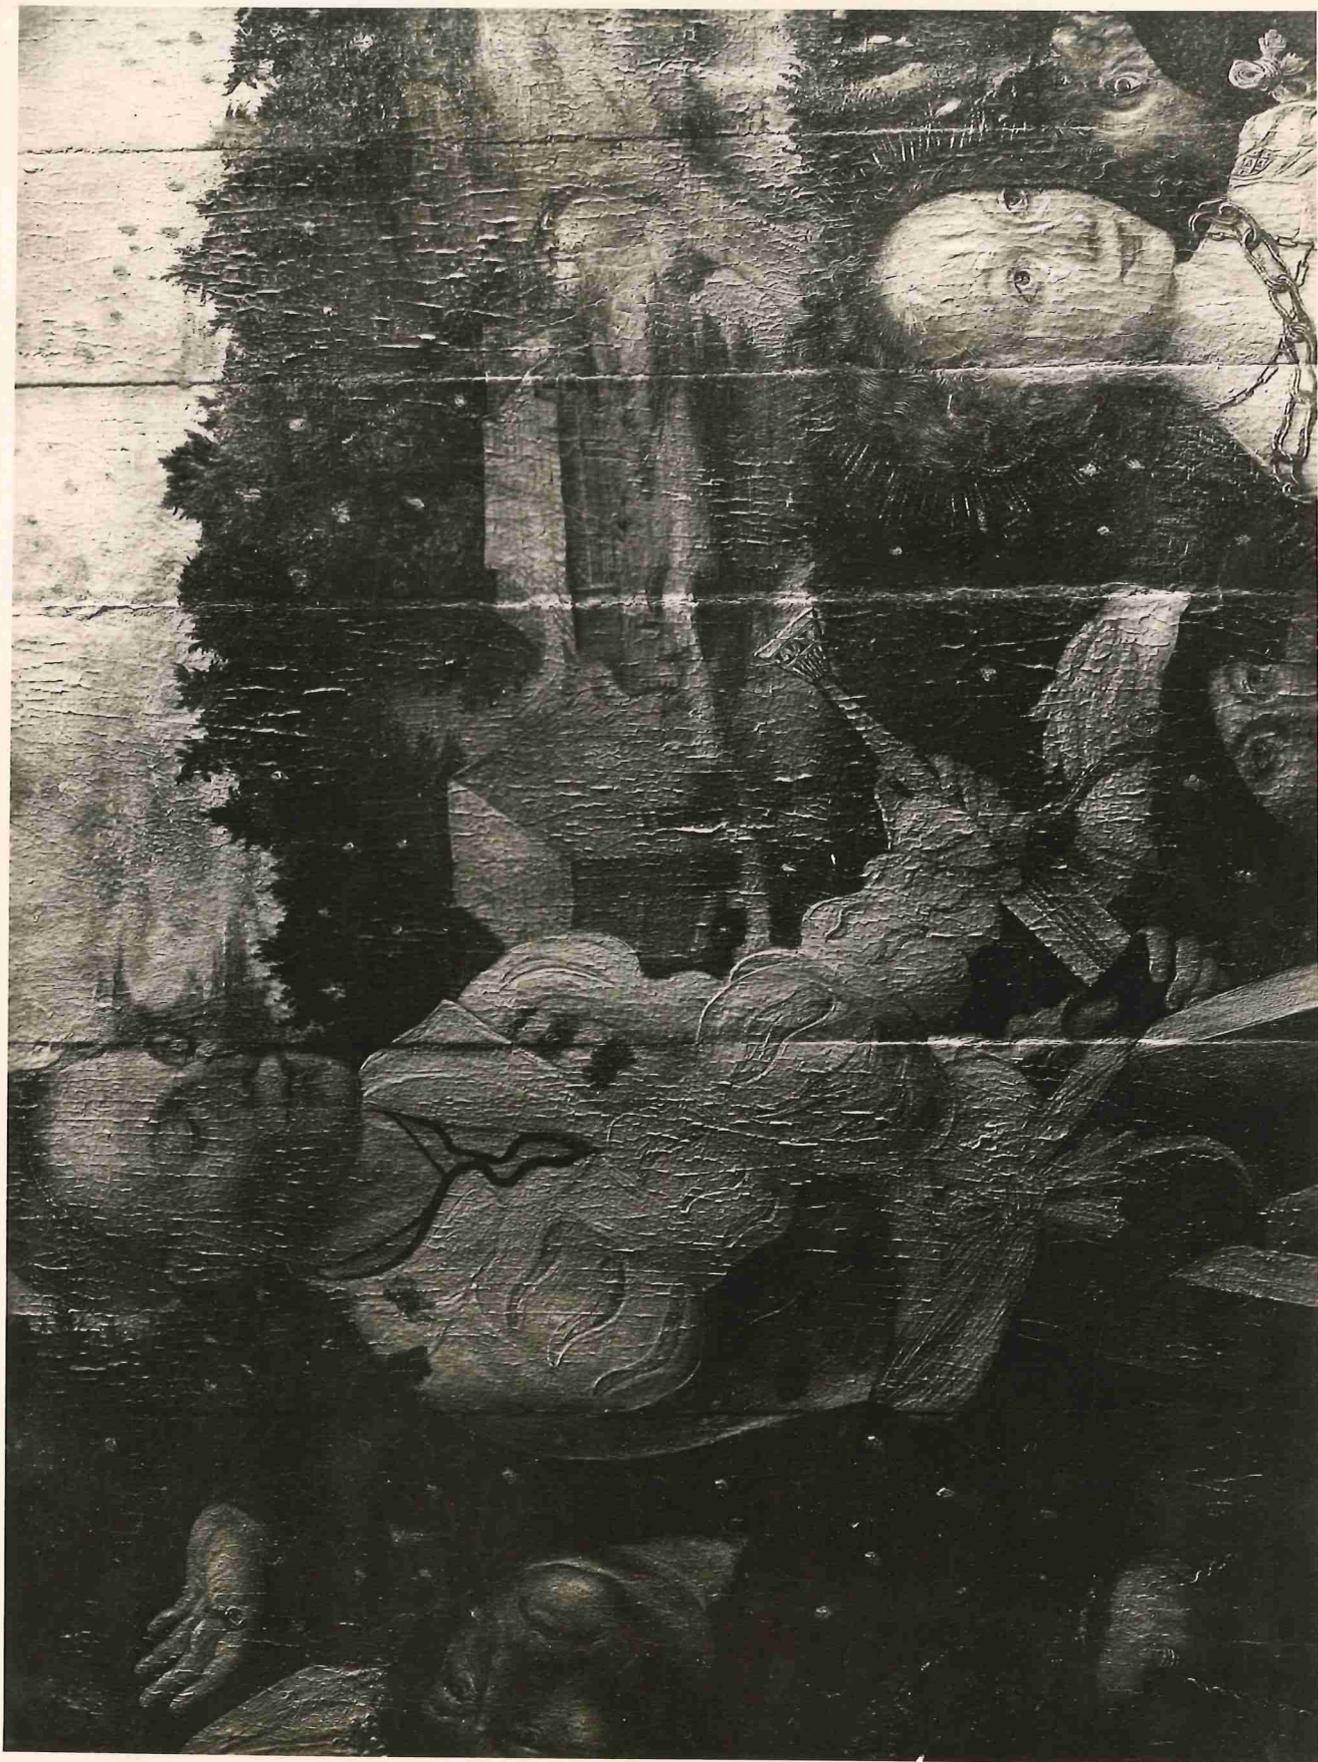
Gal.Nr. 1906 A
Cranach, Lukas, d. Ä.
Das Martyrium der hl. Katharina

Ausschnitt: Mitte
Streiflicht von rechts, 18 x 24
Zustand: Blasenbildungen in Holzfaserrichtung
Aufnahme: Mai 1964

- a) Firnis in gutem Zustand
- b) Mehrere Flecken mit Blasenbildungen vorwiegend im oberen Teil der Bildmitte. Blasen in Holzfaserrichtung verlaufend, s. Foto

Restaurierungsauftrag: Blasen festigen.

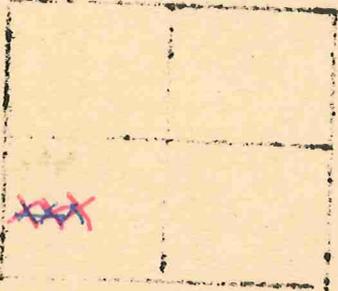
Gal. Nr. . . . 1906 A Maler: Cranach, L., d. Ä.

Schaden: Farb- u. Fundamentbröcke.
längen.

Schadenstelle: Links unten

mit Schallwolle isoliert u. mit Keiden-
grund ausgefüllt. Retuschen mit
aquarose u. Öl-Harzfarben.
