Meldung für Abteilung Restaurierung

Gal.-Nr. 1911

Künstler Cranach d. Ä.

Titel "Adam"

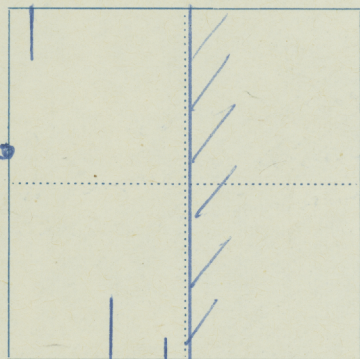
Bildschaden ~~Zur Sicherheit, verglasung~~
~~Rahmen verstärke~~

Rahmenschaden kurz unter der Bildfläche austretend

Rahmen verstärke, Einlageleiste und Tafelauflege, Sicherheitsverglasung

- Für die Sicherung der Feuchtschicht Wachspapier aufgebügelt.
- Risse u. Tugen mit Leim, Kreide getüchelt, Aquavellretusche.
- Stellen mit Schellack u. Firnis abgeperkt.
