Meldung

Titel: Simson u. Dalila

Gal. Nr. 1929

Künstler: Lucas Cranach d.Ä.
Titel: Simson und Delila
Technik: Öl auf Lindenholz
Inv.-Nr. 1929

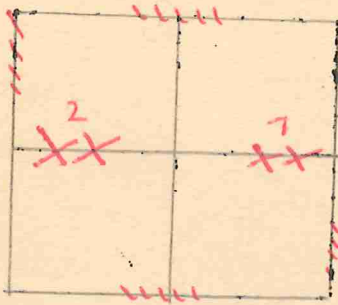
Schadenstelle: 1 Mitte rechts / 2 Mitte links

Schaden: Rahmen-schäden - Holzrip¹ -
 Blasen². Blasen mit Bienenwachs
 gefestigt u. niedergelegt. Holzrippe,
 seitig mit Keitraum gesichert. Rückseite
 mit Anobitol getränkt. Rahmen aus-

gebessert. keine Feile
 stellen mit Harz-Öl
 farsc retiniert.
 Reparatort u. gefirnisst.

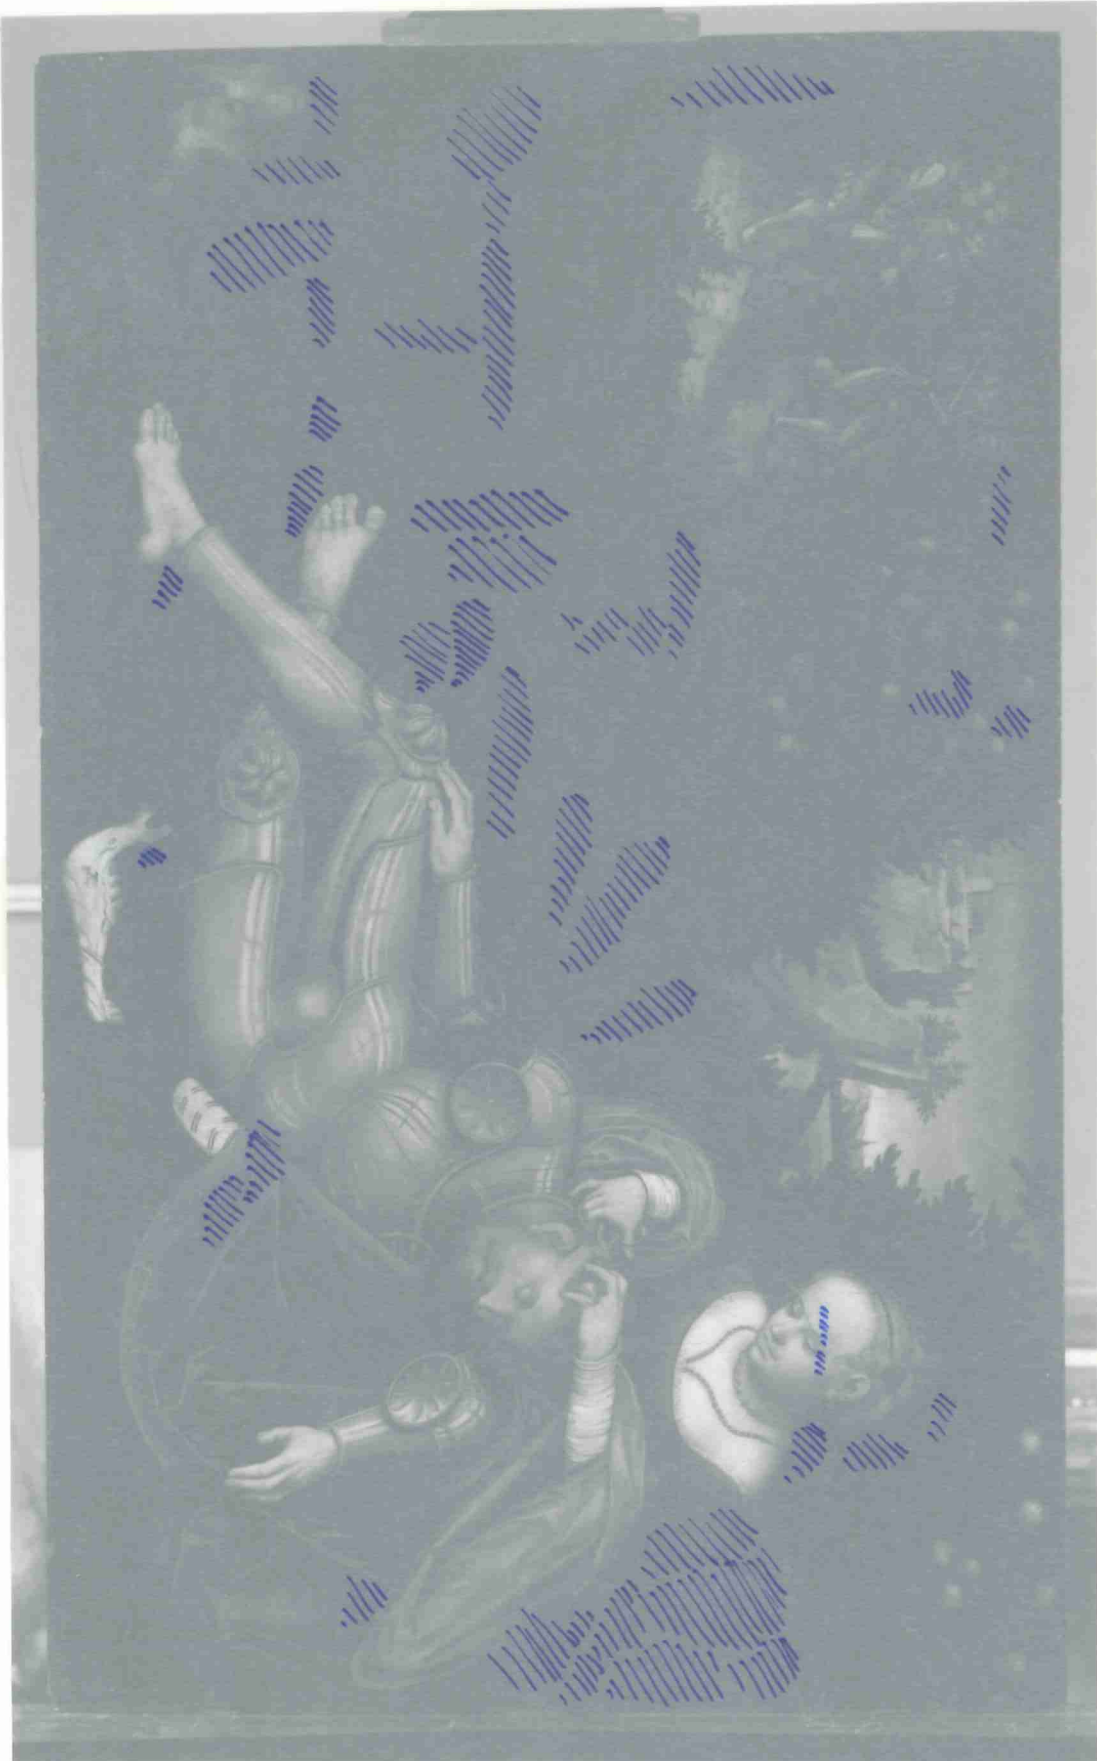
Die Klimavitrine ist am 10.9. 2007 geöffnet worden, und war bis dahin immer geschlossen. Auf der Gemäldeoberfläche weisen größere Bildbereiche einen getrübbten Firnis auf. Dies ist bereits im Protokoll von 1994 vermerkt, jedoch scheinen sich diese Bereiche ausgeweitet zu haben – eine Trübung ist auf fast der gesamten Bildfläche festzustellen. Bei geringerer Dichte des weißlichen Erscheinungsbildes weisen die Craquelés einen weißen Saum auf. Auf der Glasscheibe war an der entsprechenden Stelle ein milchiger Niederschlag, dem Verlauf des Craquelés folgend, zu beobachten. Auf der Glasscheibe war ein nahezu ganzflächiger, trüber Belag unterschiedlicher Stärke festzustellen. Auf der gemäldeoberfläche ließ sich das weißliche Erscheinungsbild, zum Teil wohl durch einen oberflächlichen Belag hervorgerufen, durch Abwischen mit einem Samt geringfügig reduzieren. Bei mikroskopischer Betrachtung scheint es sich bei den weißen Säumen an den Craquelés eher um eine strukturelle Veränderung des Firnisses als um einen Oberflächenbelag zu handeln. An mehreren Stellen war zu beobachten, dass unmittelbar am Craquelé keine Trübung besteht, dort aber teilweise Substanz herausgequollen ist. Es hat den Anschein, als wäre dies mit einer regenerierenden Wirkung im entsprechenden Mikrobereich einhergegangen. Es lässt sich vermuten, dass sich bei diesen Phänomenen Auswirkungen verschiedener Maßnahmen überlagern (Tränkung mit Holzschutzmittel, Regenerierung, ...).

/// *Trübung des Firnisses (besonders auffällig)* 20.9.2007 *W. S. 51145*
