NIKU Oppdragsrapport nr 81/2009

## "La de små barn komme til meg" av Lucas Cranach

Forslag til konservering og restaurering av maleriet  
etter tyveri fra Larvik kirke  
Delprosjekt: Røntgenundersøkelse

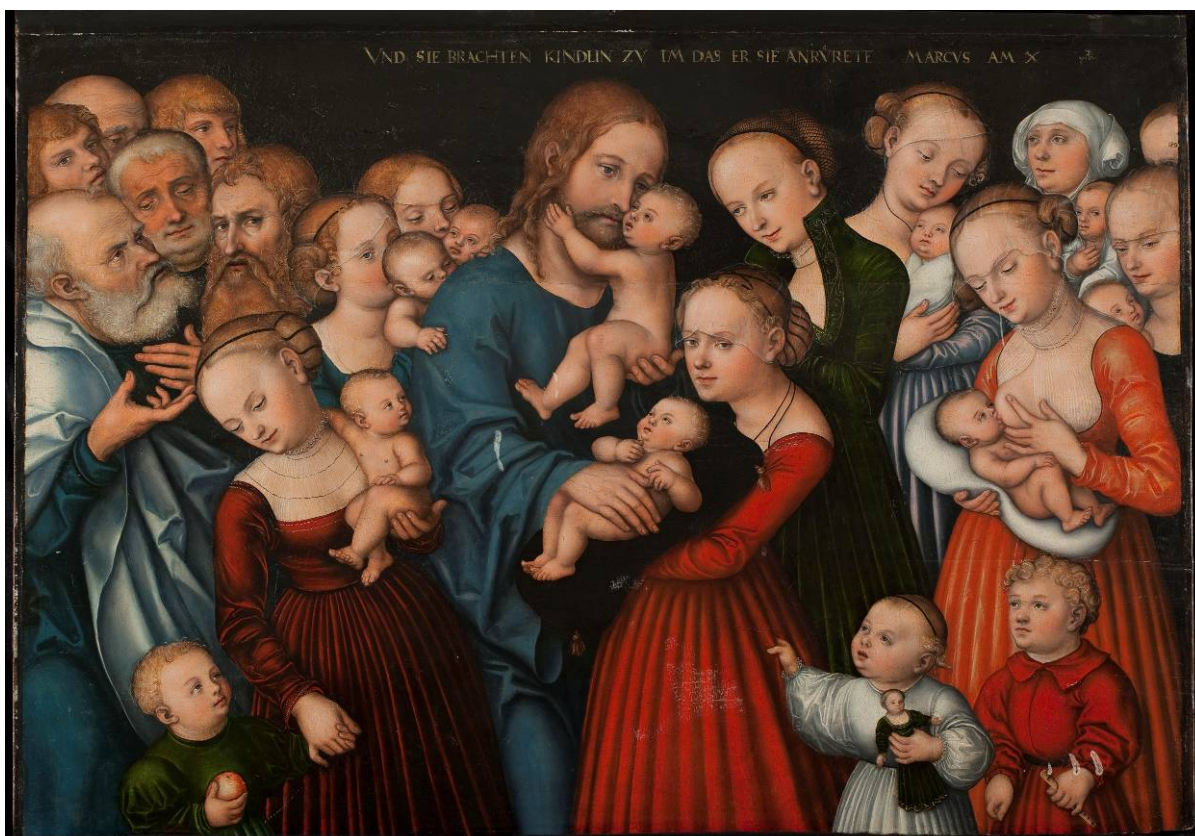
Figur 1. Maleriet "La de små barna komme til meg". Trolig malt av Lucas Cranach. Fotografert på NIKU's konserveringsatelier, med skader som kan ha oppstått i forbindelse med tyveriet av maleriet fra Larvik kirke 8.3.2009. Foto: Birger Lindstad, 2009

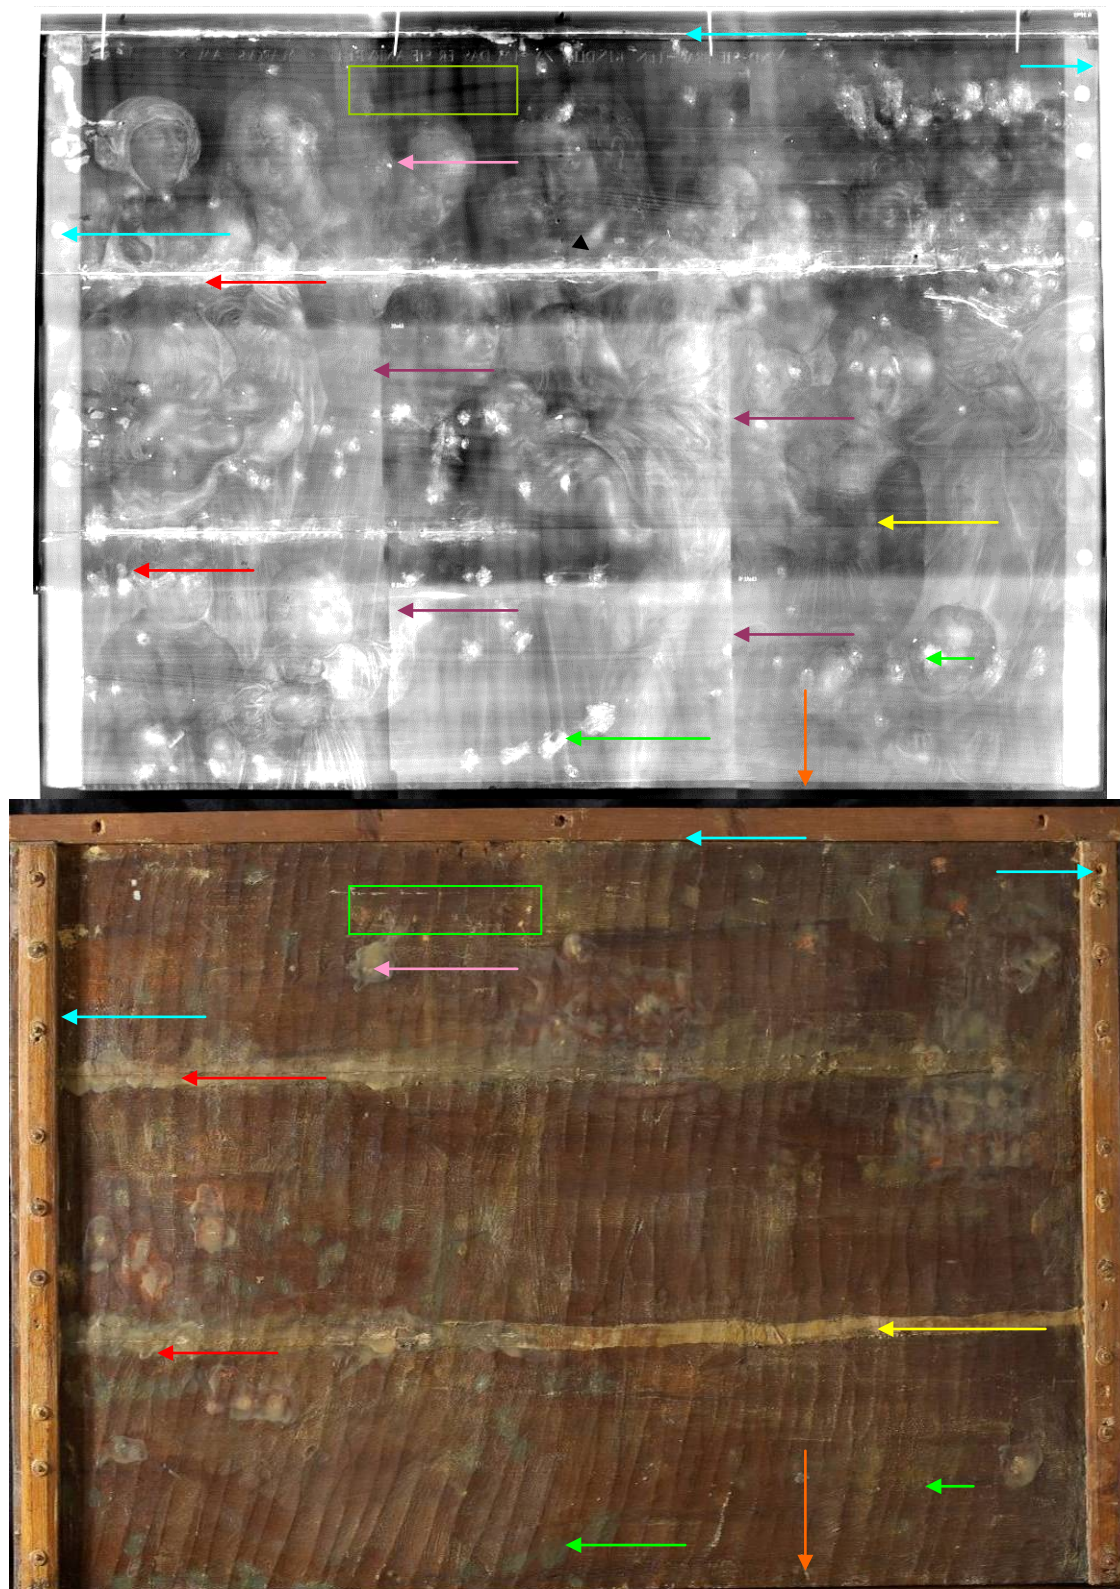
Figur 3. For å lette tolkningen av røntgenbildet mht til informasjon om panelets konstruksjon er røntgenbildet vist speilvendt og sammen med maleriets bakside. Forklaring vedr. piler og ramme, se kapittel 6 (lilla piler) og figur 8.

Røntgenbildet bekrefter at maleriet er malt på et panel, satt sammen av tre bord. De to skjøtene mellom dem er avmerket med rød pil (figur 3). På røntgenbildet er det er ikke observert dymlinger eller spor etter slike inn i bordkantene i sprekke. Det er heller ikke observert at bordene har not og fjær. Det indikerer at bordene var limt kant-i-kant. Sprekkene synes best på røntgenbildet der de er fylt med en røntgenabsorberende masse, der hvor limingen er intakt er sammenføyningen vanskelig å se, både på maleriets forside (figur 2) og på røntgenbildet (figur 3). Bordene var høyst sannsynlig limt kant-i-kant da panelet ble laget, fyllmassen mellom sprekke er sannsynligvis senere reparasjon, utført fra panelets bakside.

Verktøysporene på maleriets bakside forteller at bordene ble planert med skavjern, høvel eller øks. Planeringen ble utført etter at bordene var limt sammen (verktøysporene fortsetter over sprekke). På røntgenbildet sees verktøysporene som vekslende lysere og mørkere nesten vertikale striper i øvre del av maleriet, i områder som har lite røntgenabsorberende maling (avmerket med grønn ramme) (figur 3).

På røntgenbildet sees en fals langs nedre billekant, merket med oransje pil (figur 3, 12, 13 og 14). Tilsvarende fals går langs alle bildets ytterkanter, men synes ikke på røntgenbildet da baksiden er stabilisert med nyere labanker/list (blå pil, figur 3) som øker røntgenabsorpsjonen i disse områdene. Falsen langs nedre kant er ca 9 – 10 mm dyp, som er noe smalere enn de 11 – 12 mm dype falsene langs sidekantene (falsen langs øvre billedkant er vanskelig å måle nøyaktig pga listen). På maleriet kan man på kortsidene se at den originale grundering og maling slutter ca 11 – 12 mm inn fra kantene, og danner der en liten forhøyning. Det indikerer at panelets sidekanter var påsatt en list allerede før panelet ble grundert og malt. Det finnes ikke tilsvarende indikasjoner på maleriet etter en tilsvarende list langs øvre og nedre sidekanter: der går malingen helt ut til panelts kanter. Nedre billekant ser ut til å være beskåret med noen mm: malingen går helt ut til kanten av maleriet, men har ikke rent ned over den, hvilket er vanlig å se på intakte kanter. Langs langsidenes sees ikke den lille fortykningen av grundering og maling. Det indikerer at det ikke var påsatt en tilsvarende list som på kortsidene.

Over skjøtene på maleriets bakside er det klebet lerretsstrimler (rød pil, figur 3). De synes også på røntgenbildet, men bare der hvor de dekker over sprekke som er fylt med

røntgenabsorberende masse mellom bordene (rød pil). At lerretsstrimlene sees på røntgenbildet skyldes nettopp denne røntgenabsorberende massen; den har trukket inn i lerretsstrimlene og ligger tykkere i åpningene mellom lerretstrådene. Da lerretsstrimlene ikke synes i områder med intakte limskjøter mellom bordene kan vi slutte at de ble festet til panelet med lim, mens den røntgenabsorberende massen var våt. På røntgenbildet er det ikke observert andre lerretsstrimler enn de på maleriets bakside. Det indikerer at det ikke er lerretsstrimler over skjøtene på panelets forside.

På maleriets bakside er det flekkvis påsatt en olivengrønn maling som er sterkt røntgenabsorberende og sees som hvite flekker på hele røntgenbildet (grønn pil, figur 3). I midten av disse hvite flekkende er små hvite prikker (grønn pil, figur 5). Treborende insekter etterlater runde utflyvningshull. De sees normalt som svarte prikker på røntgenbilder. Her kan det se ut som utflyvningshullene på maleriets bakside er fylt med røntgenabsorberende masse.

På baksiden er det påsatt voks, noen steder i tykke lag. Disse sees som lys beige flekker på maleriet (rosa pil, figur 3), men er ikke røntgenabsorberende og sees derfor ikke på røntgenbildet.

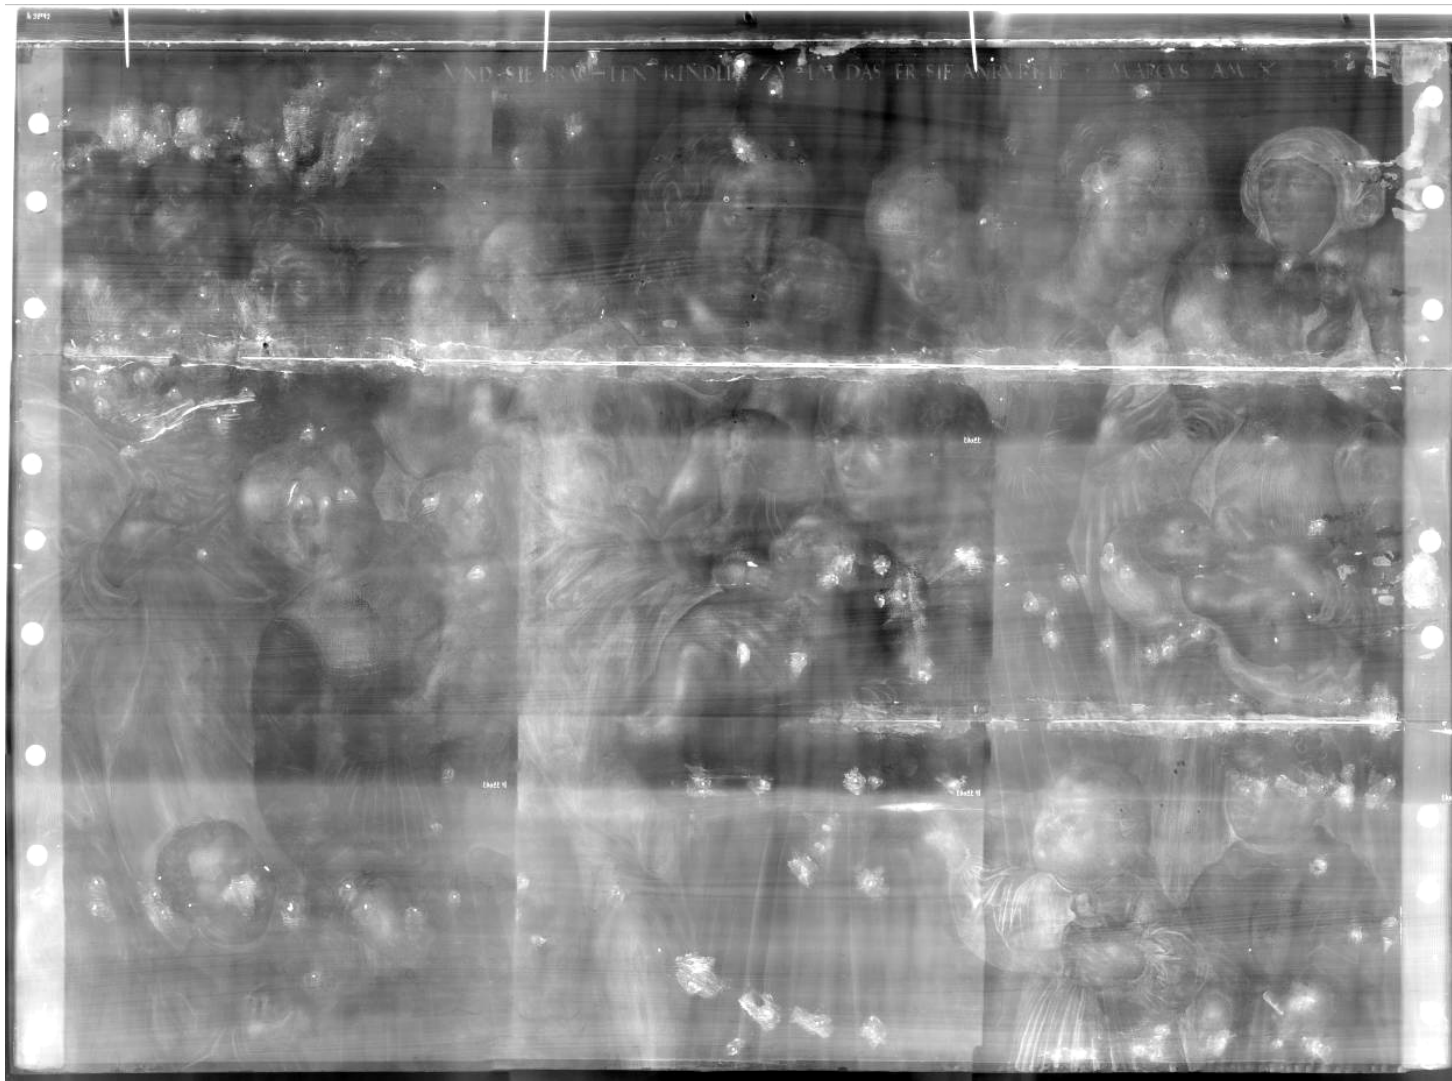
Figur 4. Røntgenbildet sett forfra.  
Røntgenfoto: NIKU, 2009

Røntgenbildet (figur 4) har få kontraster og er ganske grått. Det skyldes både maleteknikken; det er brukt relativt jevntykke lag med nokså like røntgenabsorberende maling i store deler av komposisjonen (bortsett fra i den svarte bakgrunnen, hvor det ikke er brukt røntgenabsorberende maling), og det skyldes de sekundære tilføyelser med sterkt røntgenabsorberende materialer (labanker, en list, skruer og blyholdig maling) på maleriets bakside.

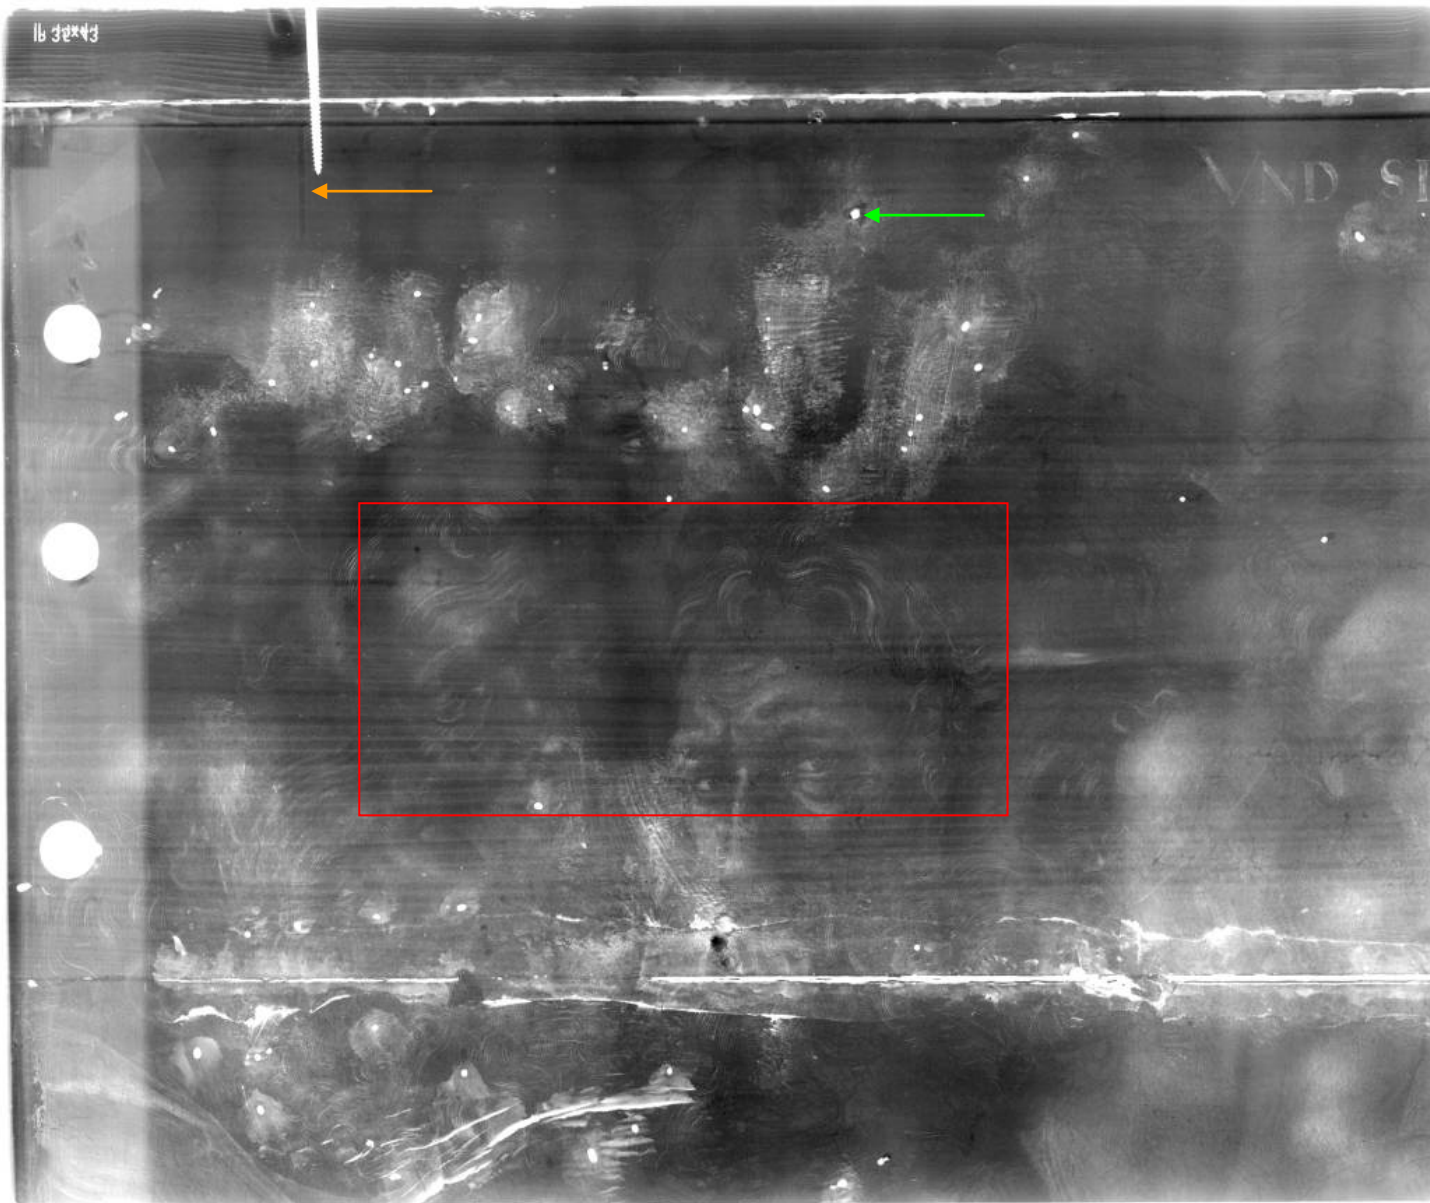
**Figur 5. Røntgenbilde nr 1a.**  
Forklaring vedr. ulike  
markeringer på røntgenbildet,  
se kapittel 8.  
Røntgenfoto: NIKU 2009

Maleriet er iflg. Odd Helland, som undersøkte og behandlet maleriet i 1962, malt på lindebord (Helland 1965). Treverket kan sees på røntgenbildet, best på områder med lite røntgenabsorberende maling, i den mørke bakgrunnsfargen, som lett krumme horisontale striper med vekslende bredde (figur 5, 6 og 7).

Maleren har brukt røntgenabsorberende maling (sannsynligvis blanding med blyhvitt) i de lyse fargene: jo lysere farge jo mer røntgenabsorberende maling (se rød ramme på figur 5). Ansiktene er modellert ved hjelp av lys og skygger. Når skyggene tegner seg mørkere enn mellomtonene og høylysene på røntgenbildet er det fordi de er malt med laserende eller lite røntgenabsorberende maling, direkte på grunderingen eller på en undermaling (imprematura) og ikke oppå en lysere karnasjonsmaling. Malerne har med andre ord benyttet en utsparingsteknikk. Tilsvarende malieteknikk ses i ansiktet til Jesus, hvor selv skyggene under øynene er malt med utsparingsteknikk, og i kvinneansiktet til høyre for Jesus (figur 6). Av samme grunn er kjolen til kvinnen på figur 6 mørkere enn omkringliggende områder: den er malt med lite røntgenabsorberende maling og lasurer.

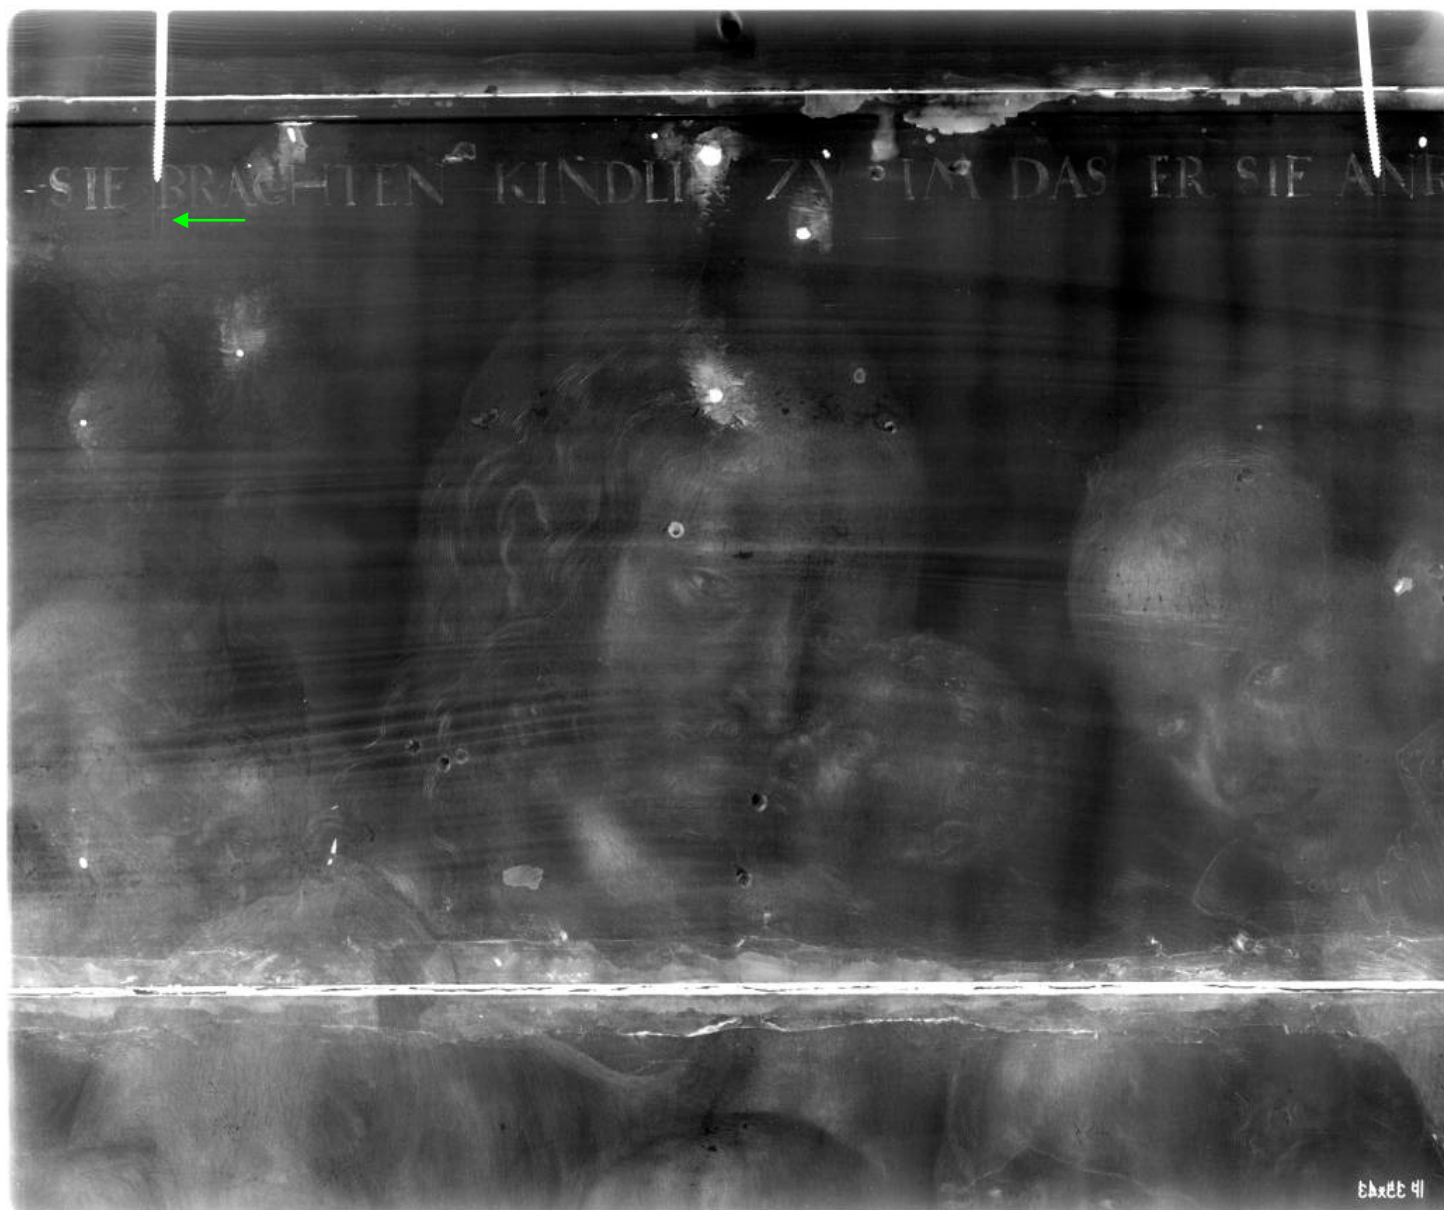
Figur 6. Røntgenbilde nr 2a.  
Røntgenfoto: NIKU 2009

På røntgenbildet sees at den sekundære listen i panelets overkant er festet med 4 skruer som skrudd inn i øverste bord i panelet. På røntgenbildet kan det så vidt skimtes at det er forboret til disse skruene (grønn pil, figur 6).

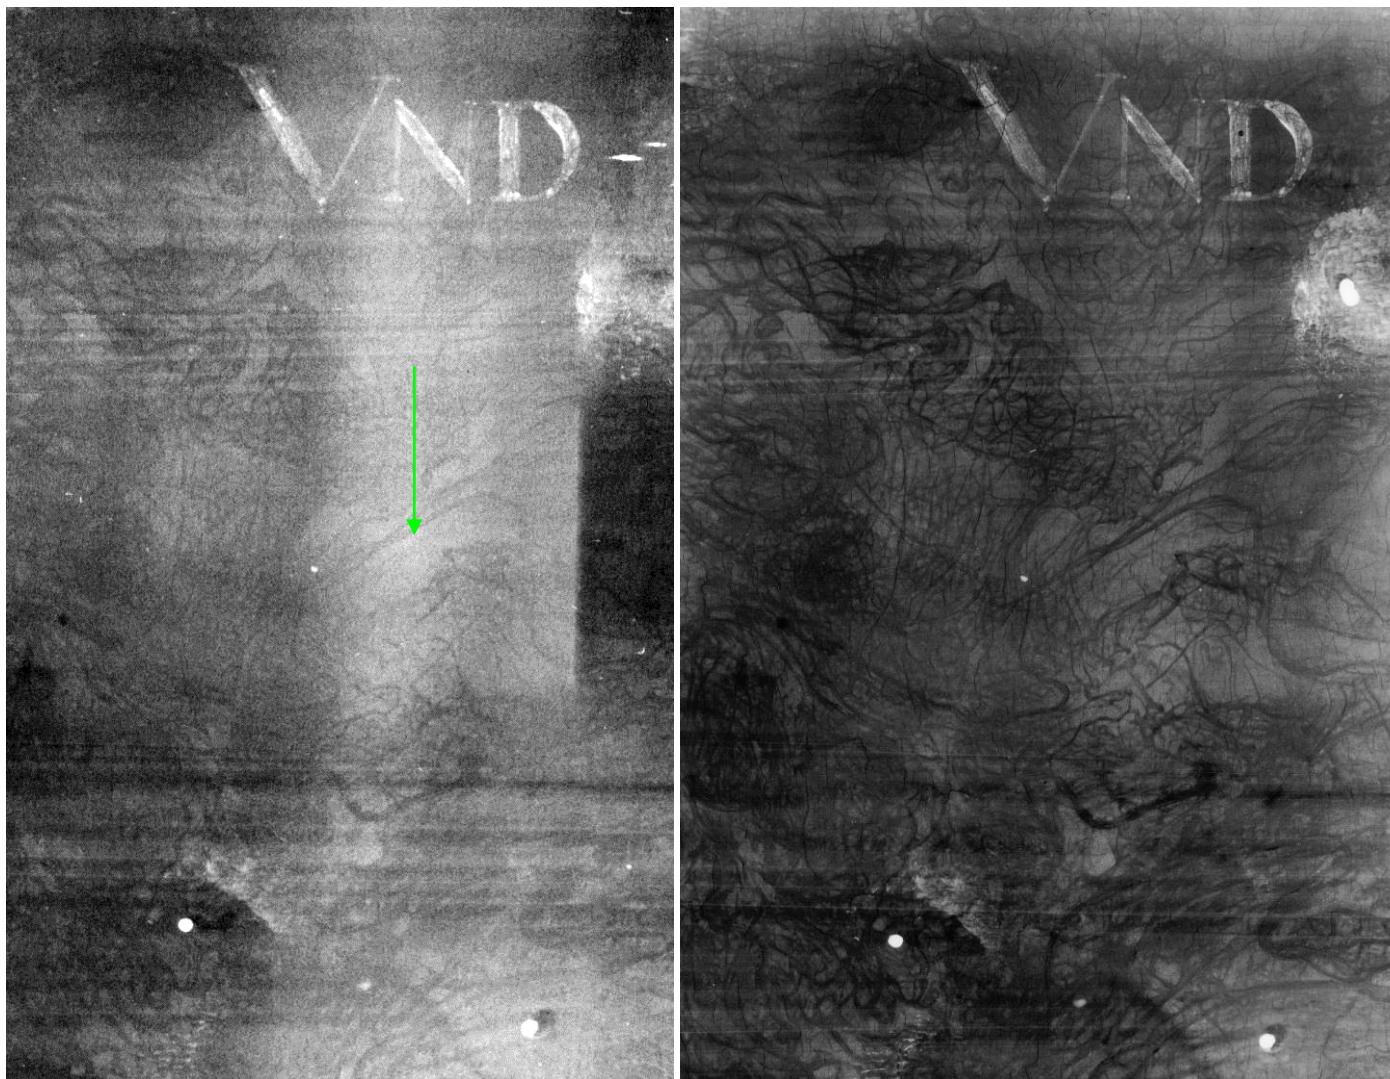
**Figur 7. Detalj av røntgenbilder fra 2009 (til v) og 1962 (til h). Begge viser fibre som ligger under eller i grunderingen. Forklaring vedr. ulike markeringer på røntgenbildet, se kapittel 8. Røntgenfoto 2009: NIKU, 1962: IRPA, Brüssel**

Fibrene, som i seg selv er svært lite røntgenabsorberende, ligger sannsynligvis i eller under grunderingen. De synes på røntgenbildet fordi grunderingslaget er tynnere i områder med fibere, og røntgenstrålene derfor sverter røntgenfilmen mer (grønn pil, figur 7).

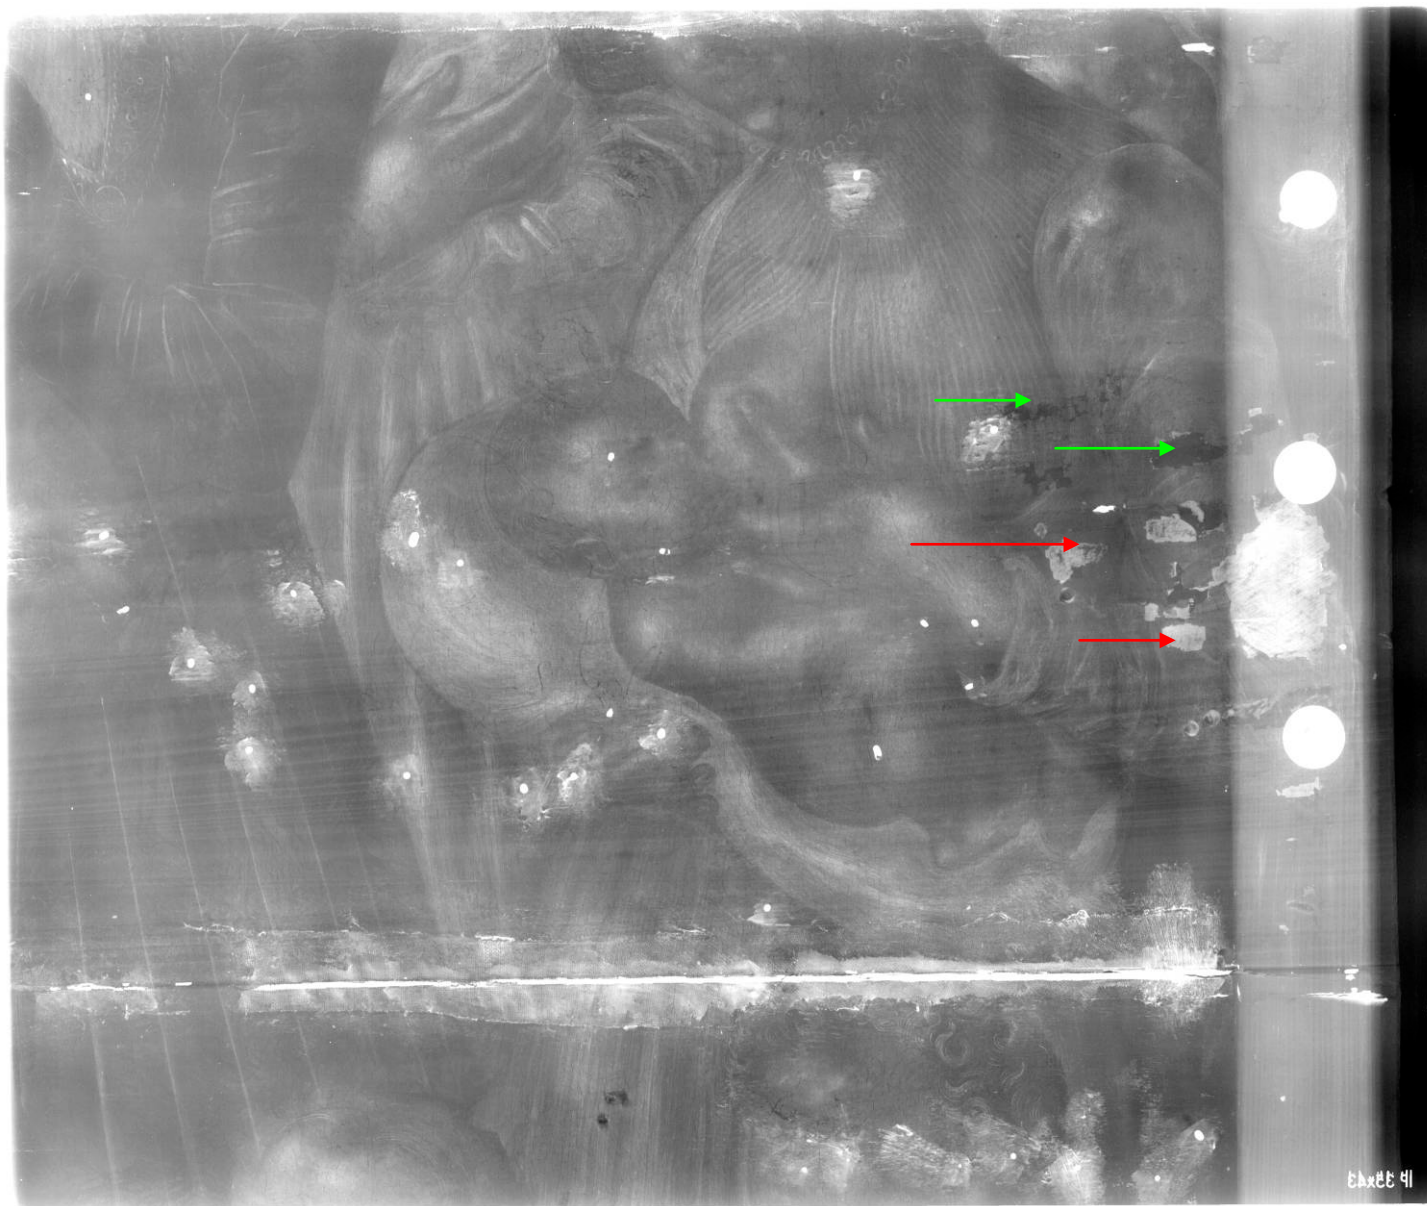
**Figur 11. Røntgenbilde nr 3b.  
Forklaring vedr. ulike  
markeringer på røntgenbildet,  
se kapittel 8. Røntgenfoto:  
NIKU 2009**

På figur 11 er det avmerket to generasjoner kittinger i avskallinger i maling/grundering: de som er kittet og retusjert med røntgenabsorberende materialer (rød pil) og de som er kittet og retusjert med lavabsorberende materialer (grønn pil).

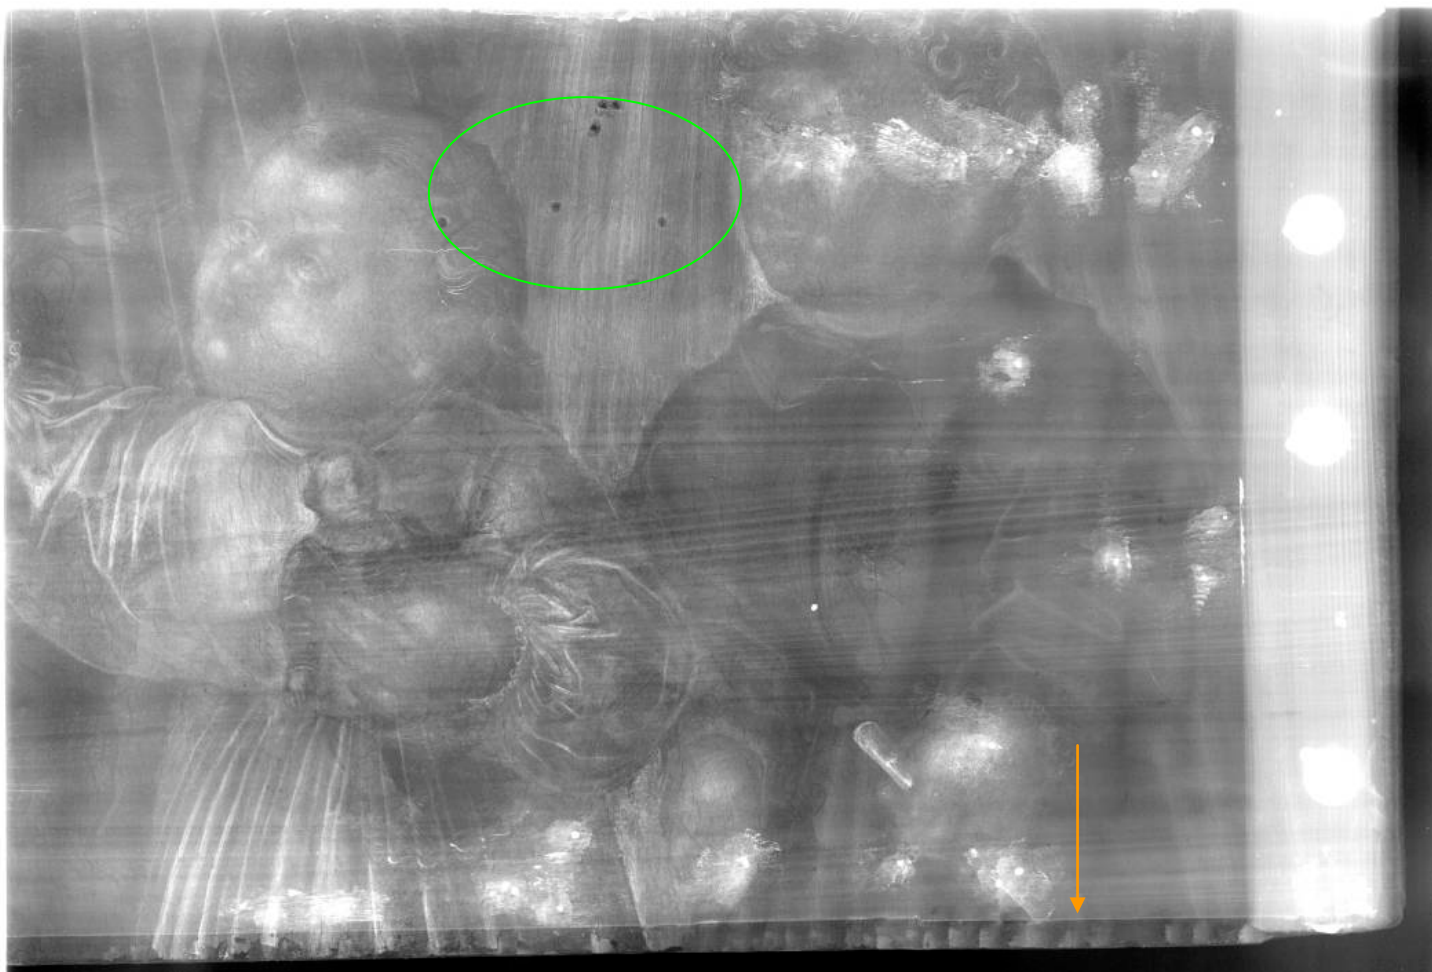
**Figur 14. Røntgenbilde 3c.  
Forklaring vedr. ulike  
markeringer på røntgenbildet,  
se kapittel 8. Røntgenfoto:  
NIKU 2009.**

Det er observert flere små, mørke prikker på røntgenbildet. Det hull i treverket, trolig utflyvningshull etter treborende insekter, som ikke er fylt med røntgenabsorberende masse (grønn sirkel på figur 14). Det indikerer at det har vært insektsangrep etter at den grønne malingen på maleriet baksida ble påført, alternativt at disse hullene ble oversett da man fylte de andre hullene med røntgenabsorberende masse.

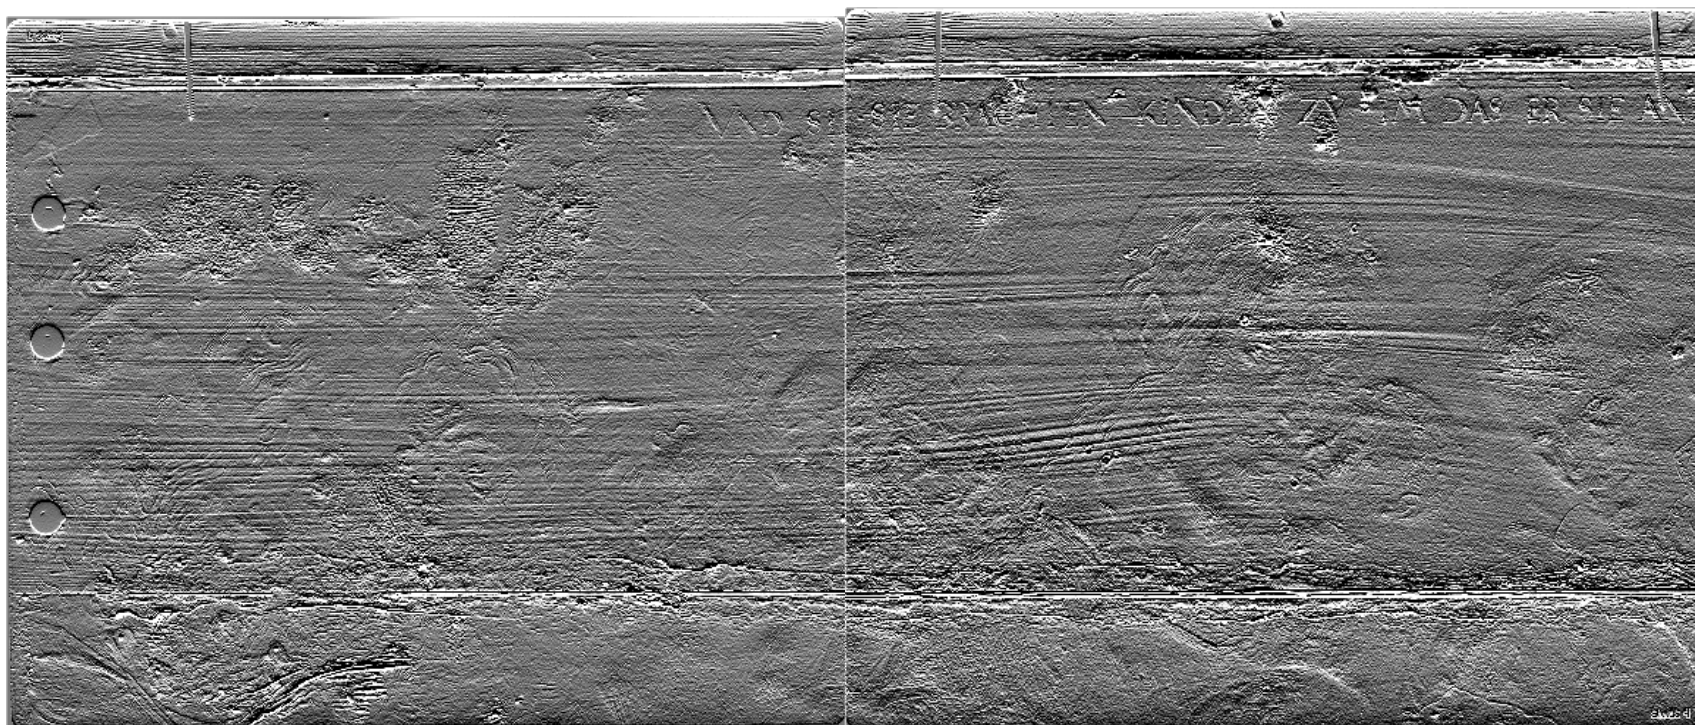
**Figur 15. Bilde 1a og 2a vist i modus "finn kanter". I denne modus kommer for eksempel trestrukturen tydelig frem, samt Skriften og komposisjonen med ansiktene. Likeledes synes sprekken mellom de to øverste bordene godt, og de sekundære skruene Som holder labankene på kortsidene. Røntgenfoto: NIKU 2009.**

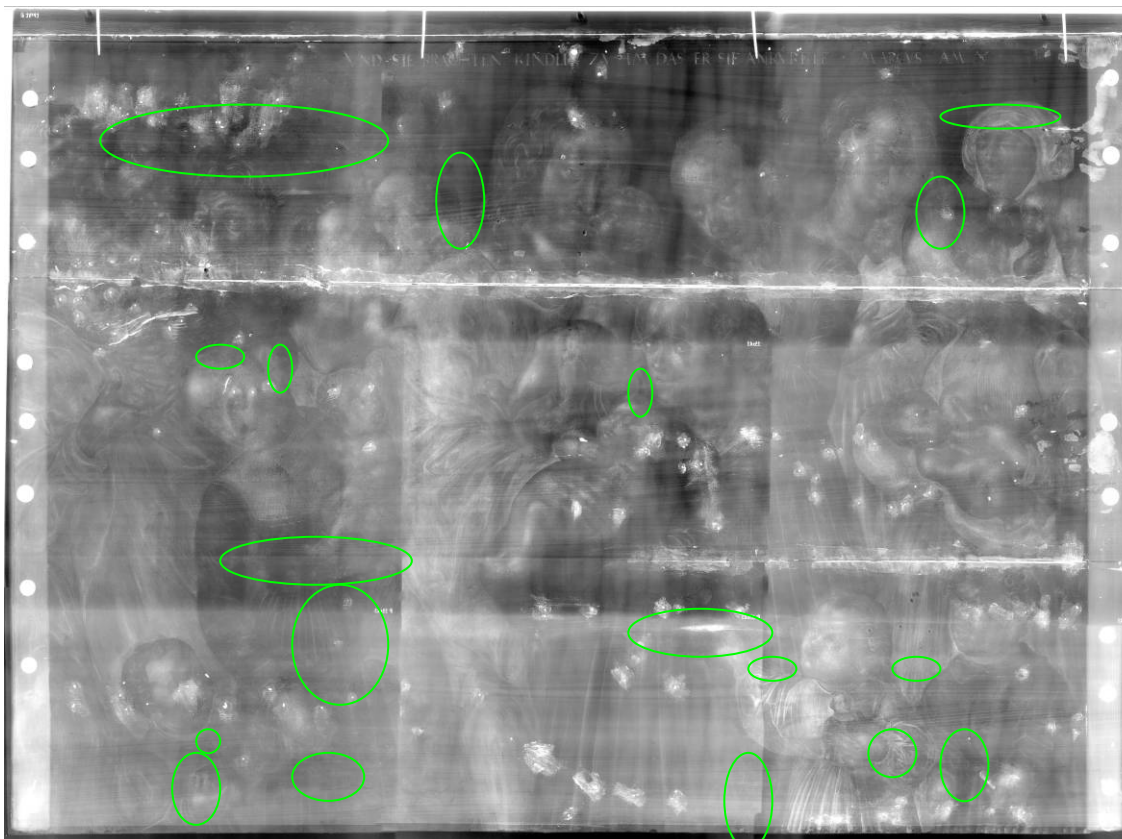
Fibrene kan ha virket som en armering av grunderingen. De kan i så fall forventes å finnes over hele billedflaten, som en generell forsterkning, eller i områder som man av erfaring visste ville komme til å stresse grunderingen, eksempelvis pga bevegelser mellom bordene eller pga bevegelser i treverket i områder med kvist eller lignende. På røntgenbildet er det observert tykke lag med fibere i øvre venstre hjørne (figur 7). Fibrene er vanskelig å observere på røntgenbildet fordi store områder av komposisjonen er malt med røntgenabsorberende maling. Best sees fibrene derfor i området med den mørke bakgrunnsfargen øverst i bildet. Men ved å manipulere med kontrasten i de digitale bildene kommer fibrene enkelte steder tydeligere frem. De er tydeligvis meget ujevnt påført. Det er observert fibere på såpass mange steder at det ikke skal utelukkes at det er brukt fibere over hele panelets forside (figur 16).

**Figur 16.** De grønne avmerkingene indikerer områder hvor det er observert fibere på røntgenbildet.
