Konservierungs- und Restaurierungsdokumentation

Lukas Cranach d. J. / Schule (?)
Kreuzigung Christi
von 1556

(Hängungsort: St. Nicolai, Coswig (Anhalt))

UNTERSUCHUNGS- und KONSERVIERUNGSBERICHT

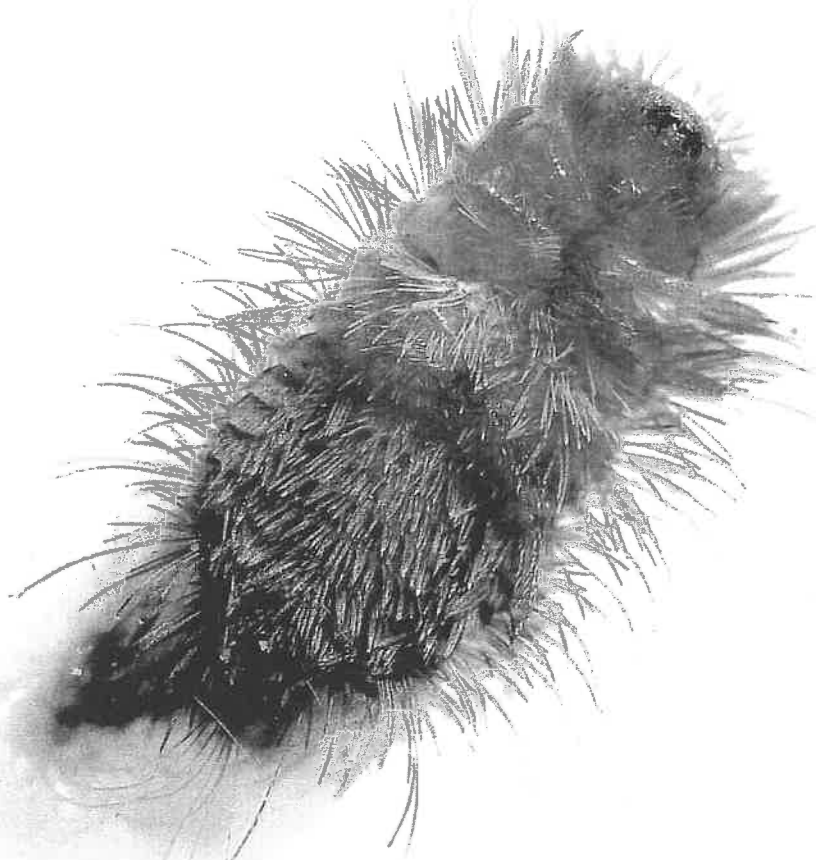
Die Abb. zeigen die Larve eines Speckkäfers (*Dermestes* sp. pl.) in 60-facher Vergrößerung, die während der Arbeiten ihren Aufenthaltsort in der Tafel verließ. Ihre Originallänge beträgt etwa 1,5-2 mm.
