Coswig/Anhalt

Stadtkirche St. Nicolai

**Epitaph für den Amthauptmann Otto von Pogk
aus der Werkstatt Lucas Cranach d. J. von 1578**

**Kunsttechnologische Untersuchung zur entstehungszeitlichen
Werk- und Maltechnik von Schmuckrahmung und Bildtafeln**

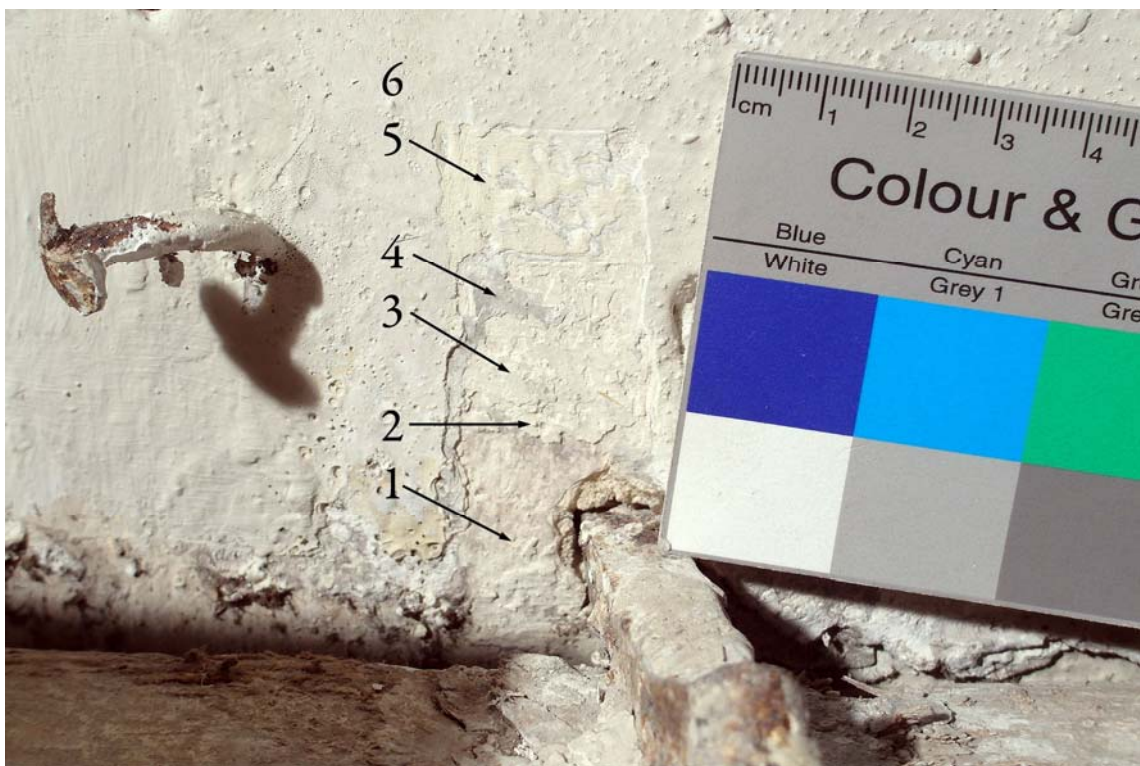
Abbildung	Abb. 06
Foto Nr.	SAM 4070
Aufnahme	Himpel 2015
Lokalisation	Architrav oben rechts

Farbfassungen der Kirchenwand an bauzeitlichem Befestigungspunkt

Der Architrav wurde an dieser Stelle mit einem Kanteisen an der Kirchenwand befestigt. Am Befestigungspunkt sind von 1578 bis 2015 insgesamt 6 Anstriche nachweisbar.

- 1 helle Kalktünche mit verschmutzter Oberfläche (Hinweis auf lange Standzeit), Vgl. Abb. 09
- 2 helle gelbliche Kalktünche mit grauer Oberfläche
- 3 helle gelbliche Kalktünche mit grauer Oberfläche
- 4 dünne Kalktünche mit verschmutzter Oberfläche (Hinweis auf lange Standzeit)
- 5 weiße Grundierung und hellem gelblichen Deckanstrich (Farbfassung 20 Jh.)
- 6 weiße Grundierung und hellgrauer Deckanstrich (Farbfassung seit 2010)

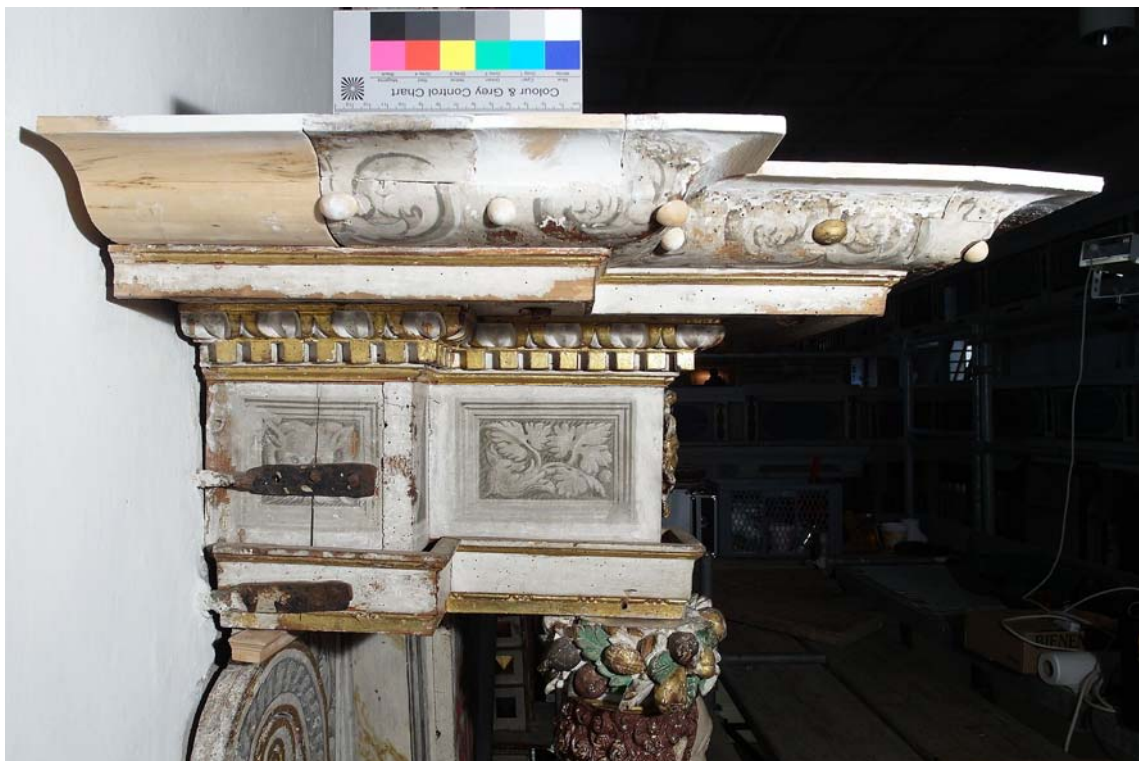
**Architrav
linke Seite**

Bauzeitliche Befestigungspunkte an der Kirchenwand

Architrav und Unteres Gesims wurden hier mit jeweils einem Kanteisen an der Kirchenwand befestigt. Durch die flach geschmiedete Hälfte sind mehrere handgeschmiedete Nägel in das Holz geschlagen. Möglicherweise wurde dabei schon 1578 das Holzstück am oberen Eisen gespalten.

Die Befestigungseisen wurden ohne Rücksicht auf gefasste und bemalte Oberflächen angebracht. Es wird vermutet, dass sich die Anordnung der Eisen in erster Linie nach dem Abstand der Mauerwerksfugen richtet.

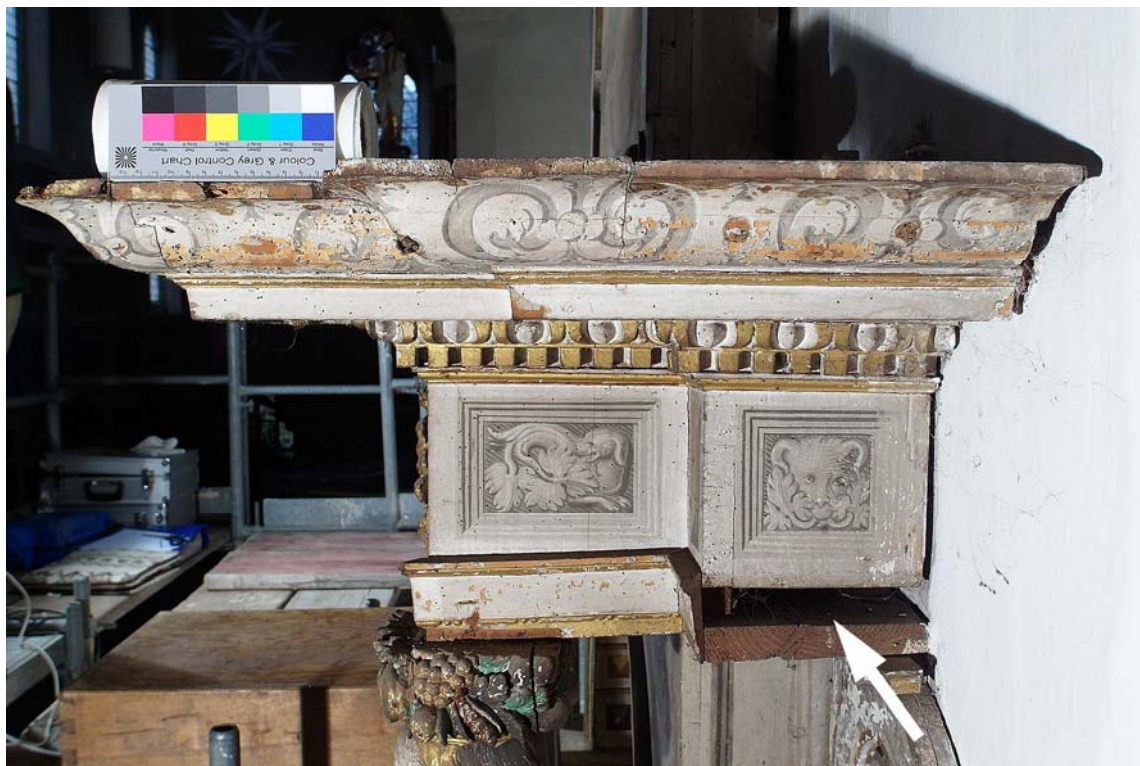
Architrav
rechte Seite

Fehlende Profilleiste auf der rechten Seite

Aufgrund einer fehlenden Profilleiste am Unteren Gesims war ein Blick in den Hohlraum des Architravs möglich.

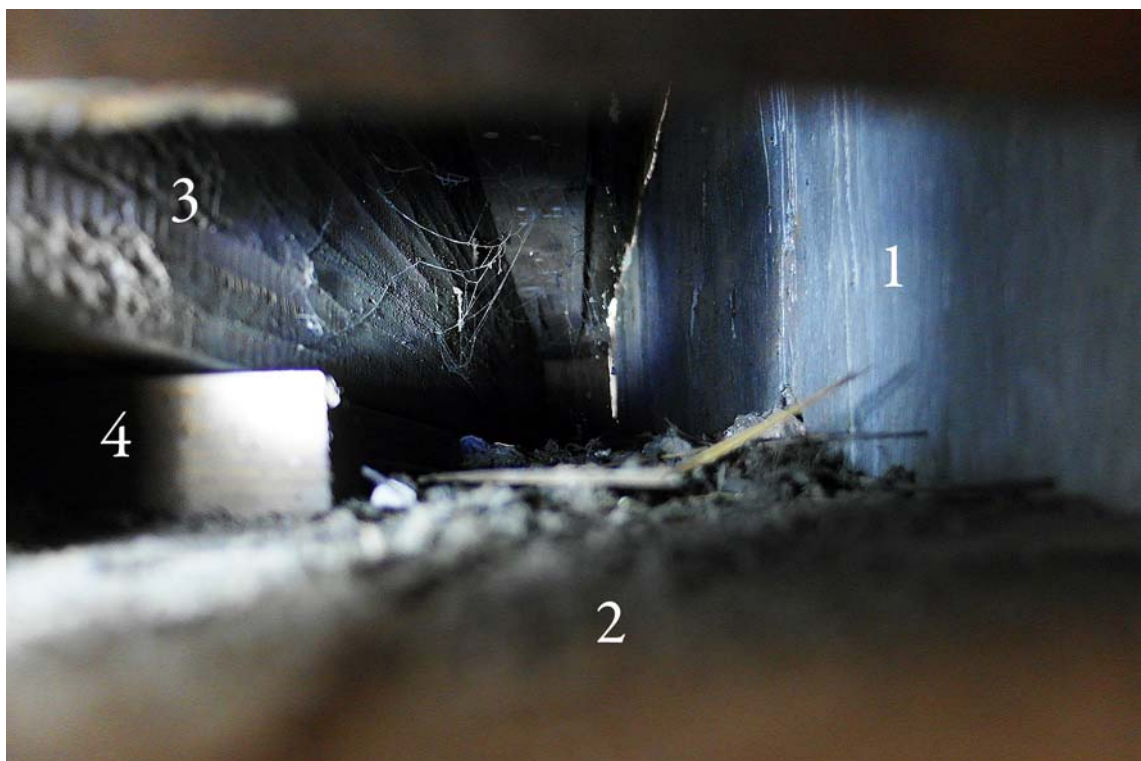
Abbildung	Abb. 09
Foto Nr.	SAM 4060
Aufnahme	Himpel 2015
Lokalisation	Architrav Innen

Blick in den Hohlraum des Architravs

- 1 Kirchenwand
- 2 Holzbrett, daran ist umlaufend das Untere Gesims befestigt (Vgl. Abb. 08)
- 3 Rückwand des Architravs mit deutlichen Hobelspuren
- 4 möglicherweise Steckverbindung von Architravverköpfung (Vgl. Abb. 08)

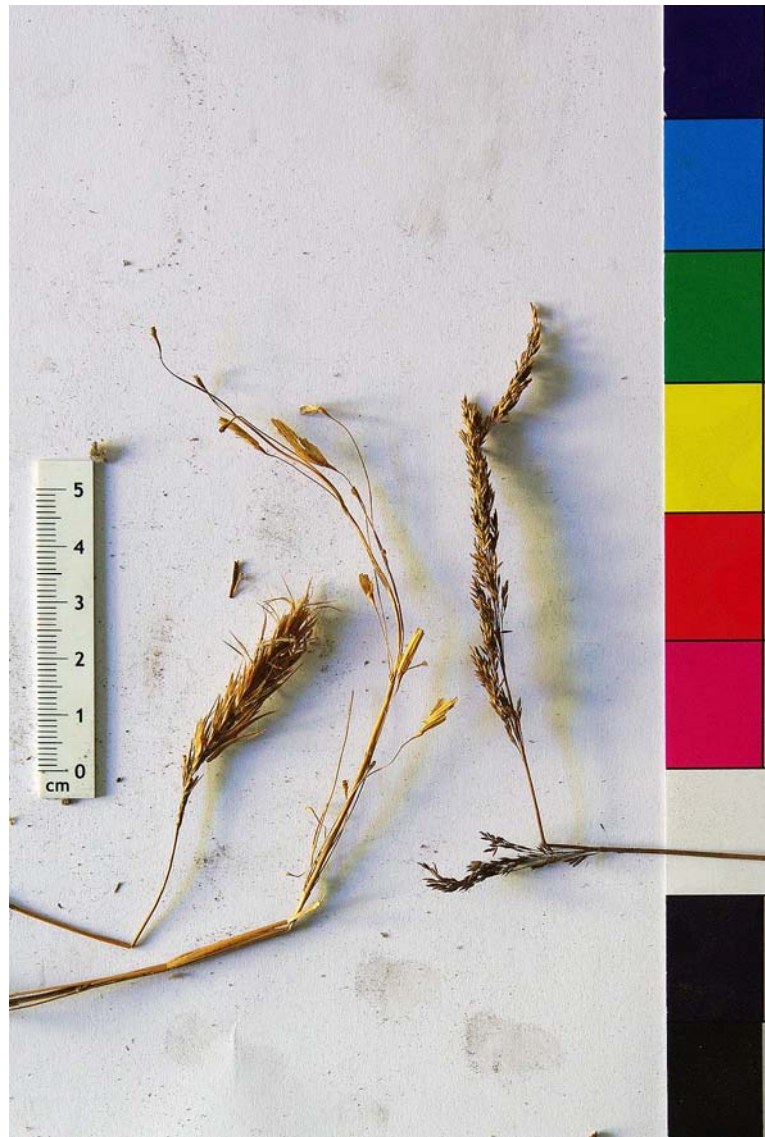
Abbildung	Abb. 11
Foto Nr.	P 5885
Aufnahme	Körper 2016
Lokalisation	Architrav Innen

Stroh aus dem Hohlraum des Architravs, Detail aus Abb. 10

Im gefundenen Stroh lassen sich Ähren verschiedener Gras- und Getreidesorten unterscheiden.

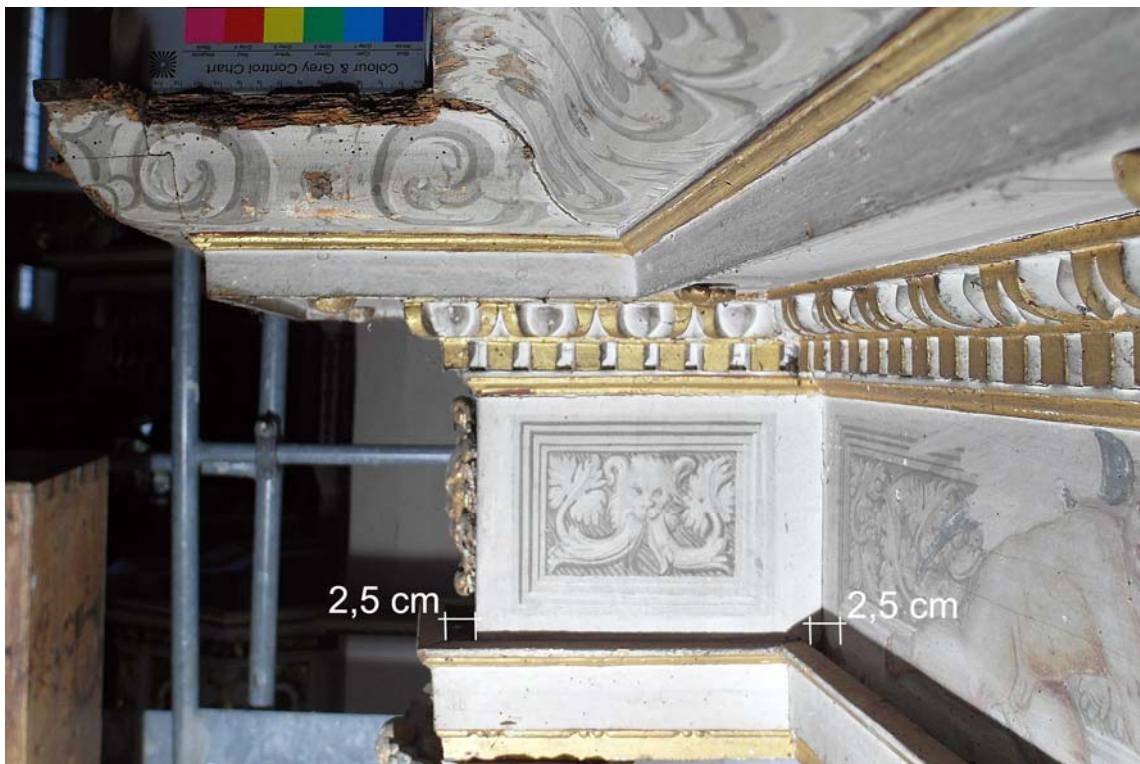
Abbildung	Abb. 15
Foto Nr.	SAM 3647
Aufnahme	Himpel 2015
Lokalisation	Oberes Gesims Unteres Gesims

Aufbau des Epitaphs – Verschiebungen zwischen Oberem und Unterem Gesimsteil

Das Foto verdeutlicht den Befund aus Abb. 14. Die Verschiebung beim Aufbau zwischen Oberem und Unterem Gesims beträgt 2,5 cm.

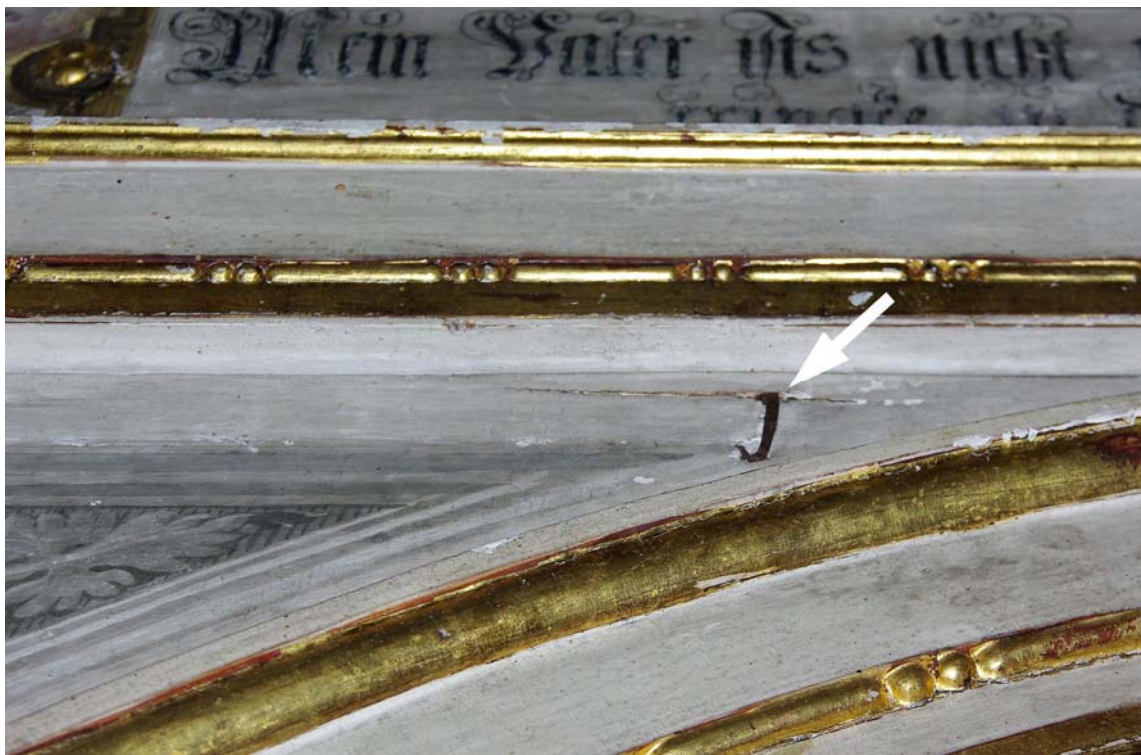
Rahmung der
Haupttafel

Verbindung der Einzelteile mit handgeschmiedeten Nägeln

Dieser handgeschmiedete Nagel wurde 1578 beim Aufbau der bereits gefassten Einzelteile von hinten nach vorne durchgeschlagene und umgebogen.

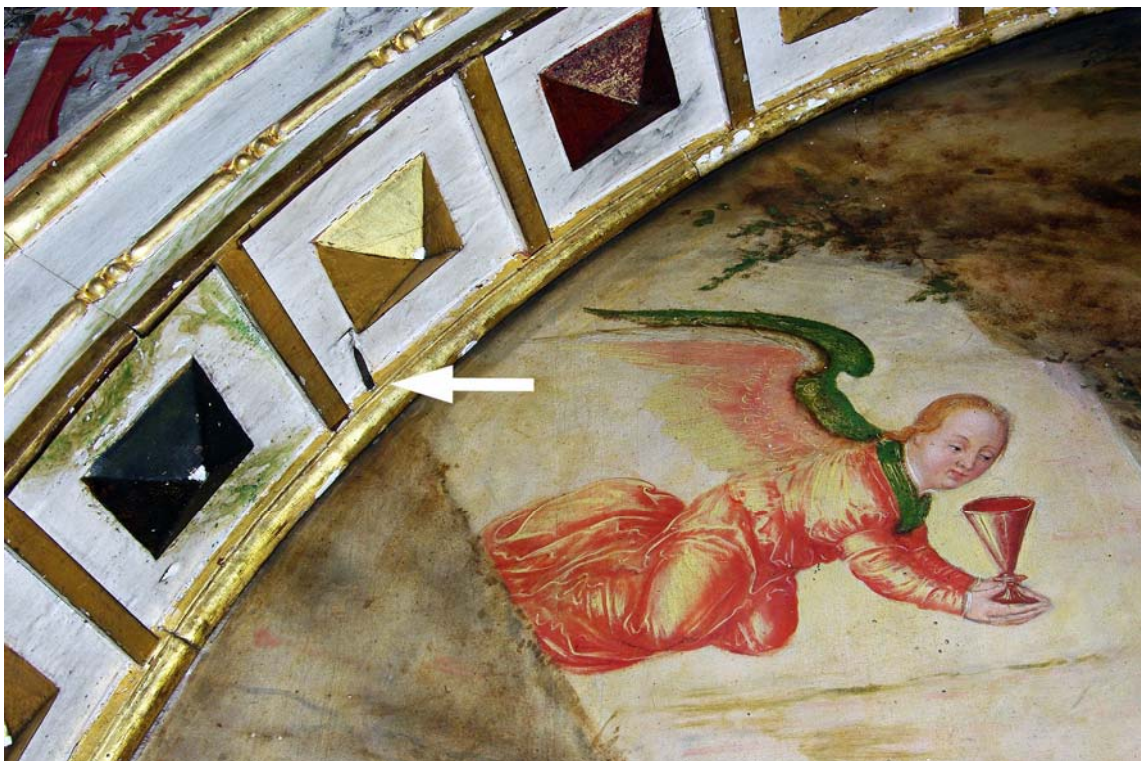
Rahmung der
Haupttafel

Verbindung der Einzelteile mit handgeschmiedeten Nägeln

Zur Befestigung der Haupttafel am Schmuckrahmen wurden beim Aufbau 1578 Nägel von hinten nach vorne eingeschlagen. An dieser Stelle wurde offensichtlich die massive Holzkonstruktion verfehlt.

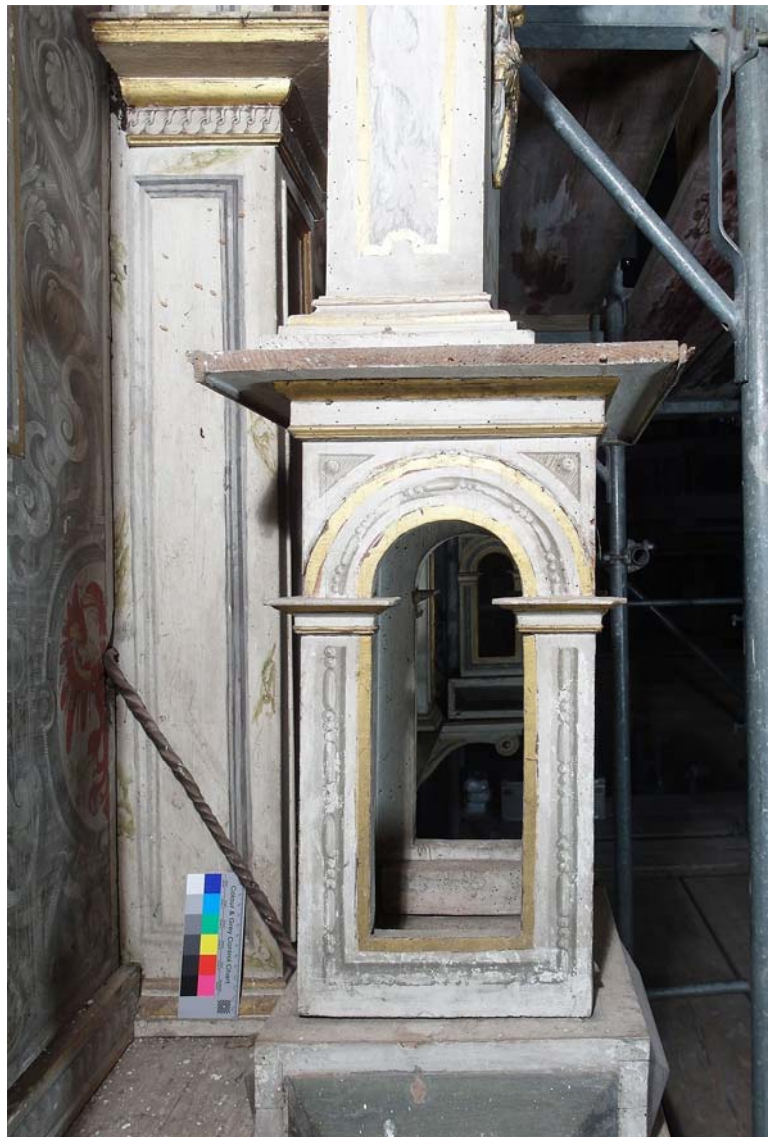
Statische Sicherung der Einzelteile mit gedrehten Eisenstangen

Zur Stabilisierung der ausladenden Hermensäulen sind gedrehte Eisenstangen an der Kirchenwand montiert.

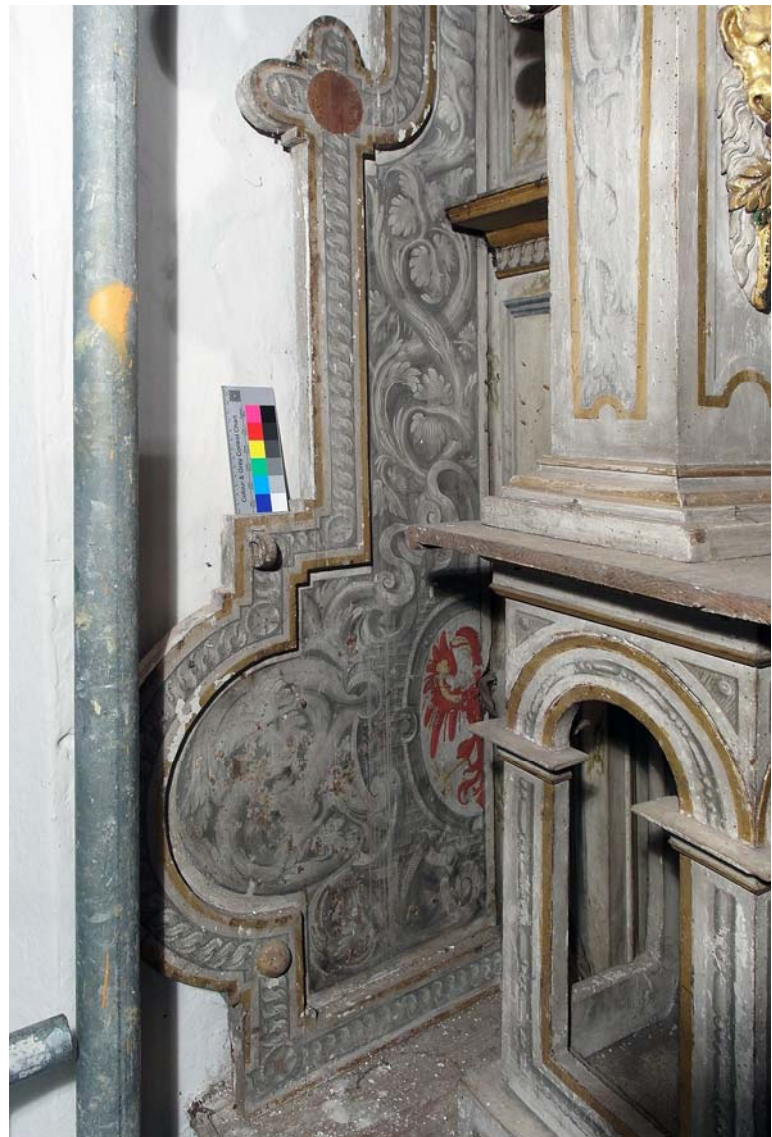
Abbildung	Abb. 21
Foto Nr.	SAM 3526
Aufnahme	Himpel 2015
Lokalisation	Seitenbrett links

Die sehr feingliedrigen Holzprofile und geschnitzten Schmuckelemente weisen außergewöhnlich gut erhaltene Vergoldungen auf.

Auf dem linken Seitenbrett ist eine Hälfte des anhaltinischen Schildwappens aufgemalt (Adler der Askanier).

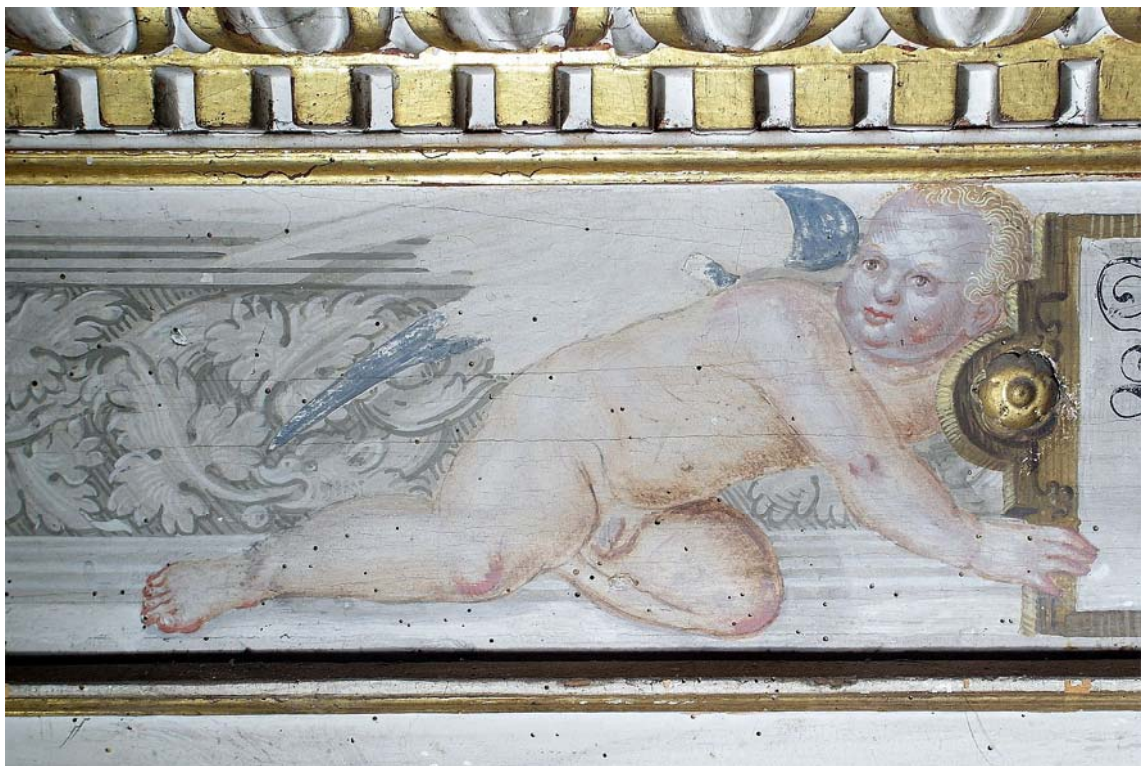
Abbildung	Abb. 23
Foto Nr.	SAM 3638
Aufnahme	Himpel 2015
Lokalisation	Architrav links

In der Darstellung des vorderen Engelflügels ist bei Tageslicht keine Bemalung feststellbar.

Das Gesicht des Engels erscheint grau. Möglicherweise ist für die Untermauerung eine bleiweißhaltige Farbe verwendet worden. Das Bleiweiß ist heute durch eine typische Pigmentveränderung vergraut.

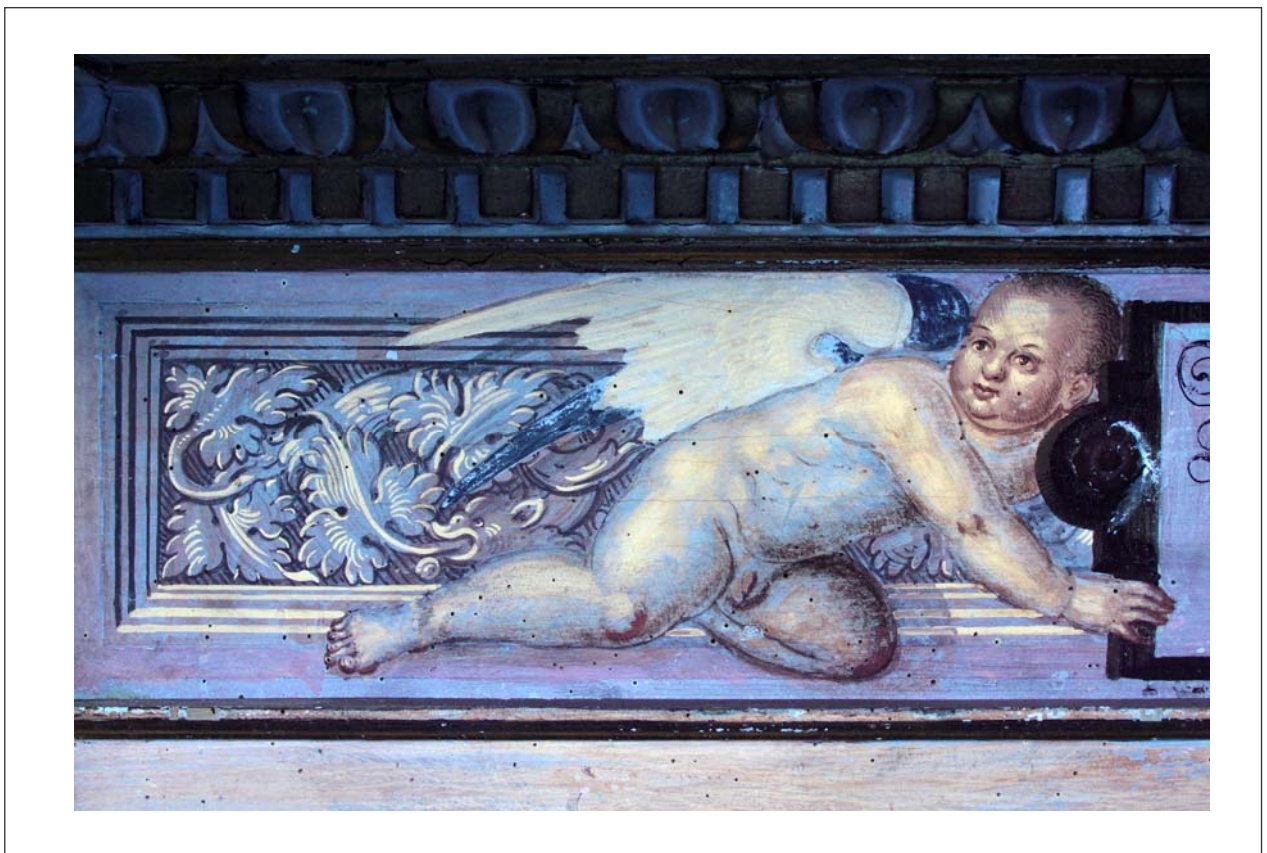
Abbildung	Abb. 24
Foto Nr.	P 9405
Aufnahme	Körper 2015
Lokalisation	Architrav links

Mit UV-Licht wird das Bindemittel der Bemalung zur Fluoreszenz angeregt.

Im vorderen Engelflügel ist der Pinselduktus einer Bemalung zu erkennen. Offensichtlich ist hier ein nicht stabiles Farbmittel (z.B. verlackter Farbstoff) verwendet worden, das heute ausgebleichen ist.

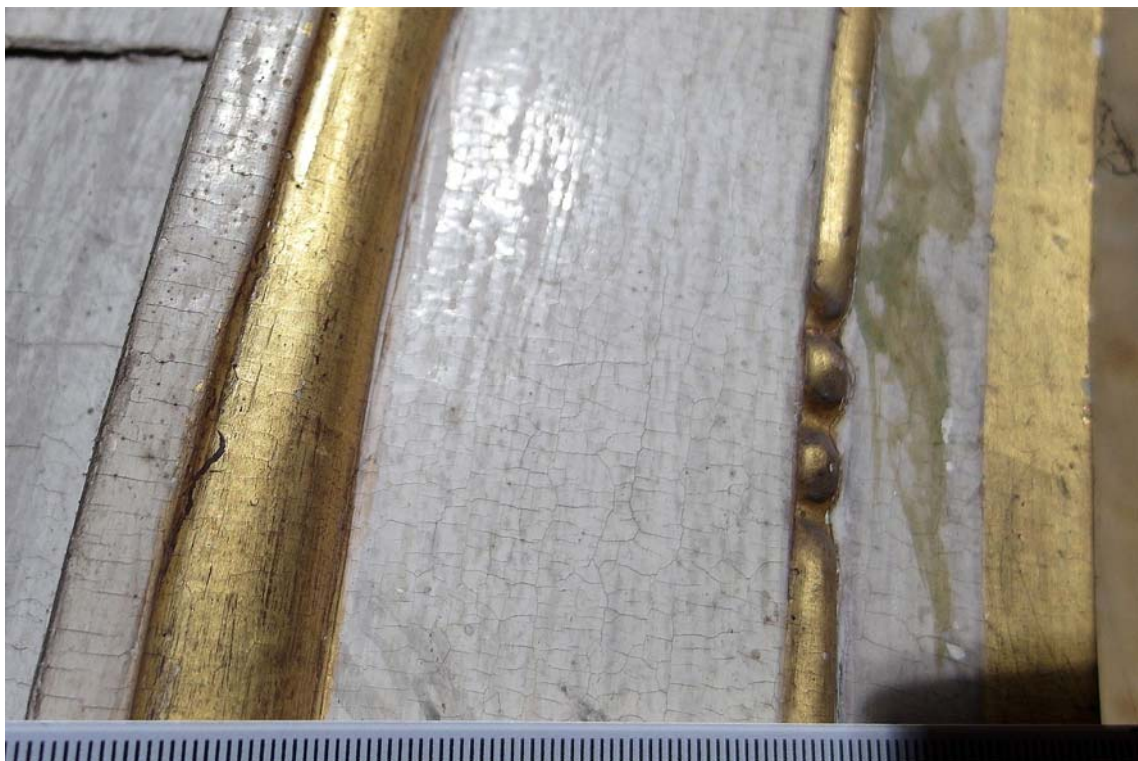
Abb. 26

Auf den weißen Fondflächen sind vereinzelt graue und grüne Marmoradern mit dem Pinsel aufgemalt. Die gesamte Oberfläche wurde abschließend poliert und zeigt einen deutlichen Oberflächenglanz. Offensichtlich war mit der ausgeführten Farbfassung die Imitation eines hochwertigen Steinmaterials (Marmor) beabsichtigt.

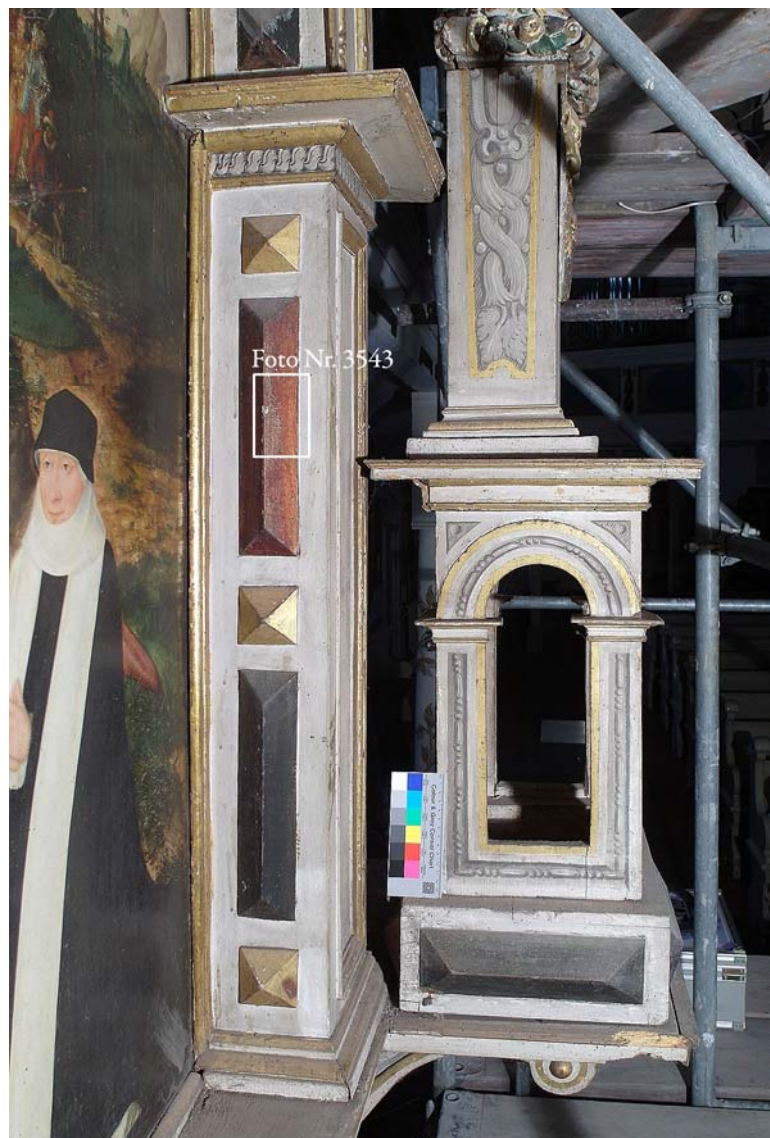
Abb. 27

Auf der Rahmung der Haupttafel sind im Wechsel quadratische und rechteckige Diamantierungen angeordnet.

Neben den unterschiedlichen plastischen Formen gibt es einen zusätzlichen Wechsel in der Farbgestaltung.

Auf die außergewöhnlich gut erhaltenen Goldoberflächen wurden rote und grüne Farblacke, so genannte Lüsterungen, aufgetragen.

Durch den lasurartigen Farbauftrag leuchtet das Gold im Untergrund und imitiert die Wirkung von Edelsteinen.

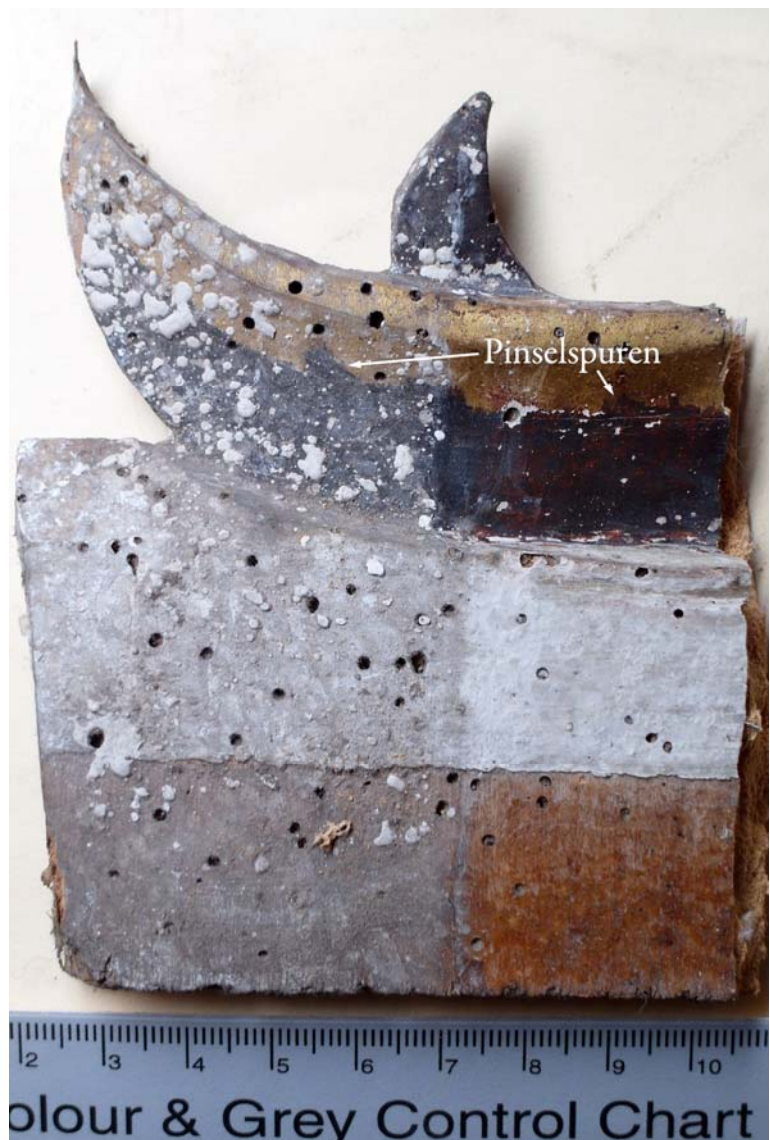
Abbildung	Abb. 30
Foto Nr.	SAM 3849
Aufnahme	Himpel 2015
Lokalisation	geschnitztes Ornament li.

In der Farbgestaltung des delfinartigen Schnitzornaments wechseln sich weiße Fondflächen, Vergoldungen und schwarze Farbflächen ab.

Bei den schwarzen Flächen handelt es sich nicht wie zunächst vermutet um eine korrodierte Versilberung, sondern um eine schwarze Lasur auf einer roten Grundfarbe (wohl Bolus).

An den Randbereichen der Vergoldungen sind Pinselspuren vom Farbauftrag der schwarzen Lasur zu erkennen.

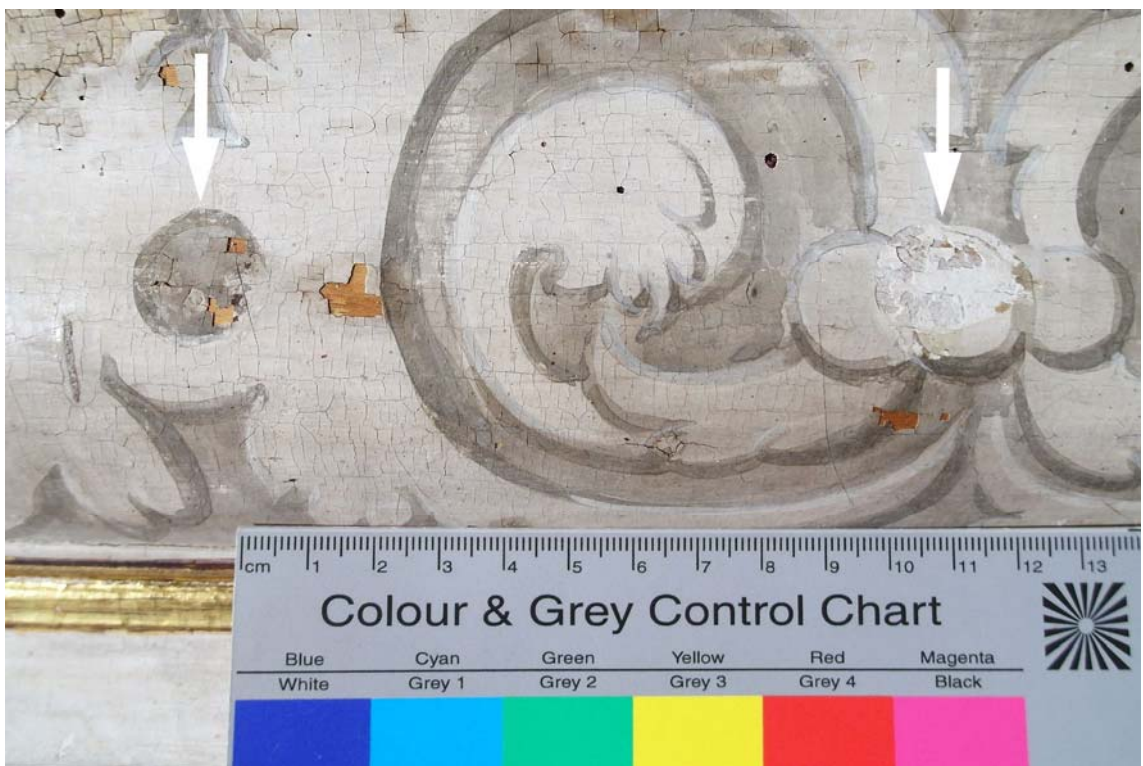
Abbildung	Abb. 34
Foto Nr.	SAM 4058
Aufnahme	Himpel 2015
Lokalisation	Oberes Gesimsprofil

Die Abbildung verdeutlicht, dass zunächst wohl keine plastischen Applikationen vorgesehen waren. Die hier verlorenen „Knöpfe“ wurden auf eine fertige Bemalung aufgeklebt (Siehe Pfeile)!

Möglicherweise wurde die Wirkung des Oberen Gesimses als nicht ausreichend erachtet und zur Steigerung des Gesamteindrucks nachträglich goldene Effekte angebracht.

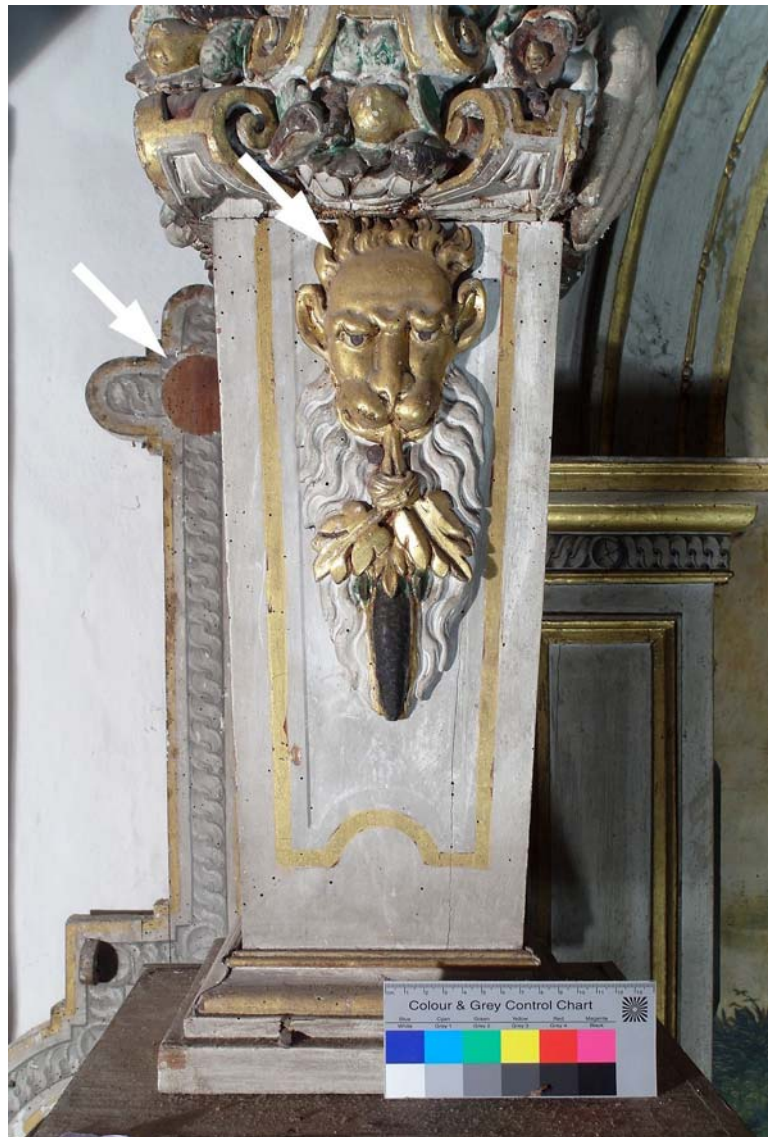
Abb. 35

Neben knopfartigen halbrunden vergoldeten Applikationen (linker Pfeil) wurden auch dekorative Reliefs in Holz geschnitzt und nachträglich anmontiert.

Das Relief mit Löwenkopf weist eine aufwendige Polychromie aus Farbfassung, Vergoldung und Lüsterungen auf. Es wurde auf die fertig gefasste Vorderseite des Hermensockels mit Holznägeln befestigt. Die Montage ist nicht mittig.

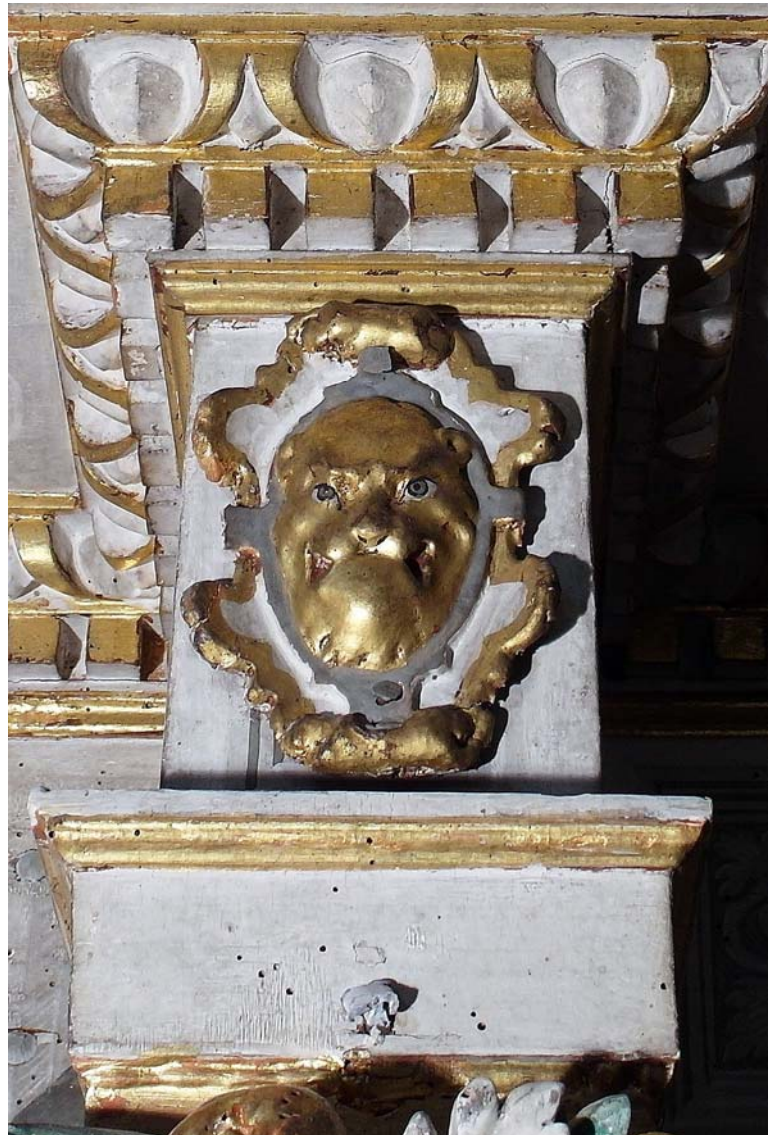
Abb. 36

Auf den Vorderseiten der Architravverkröpfungen sind jeweils kleine Reliefkartuschen mit Löwenköpfen angebracht.

Das Trägermaterial ist nicht Holz sondern Papiermaché, bzw. so genannter Teigdruck. Die Oberfläche ist der Umgebung entsprechend in Farbe und Vergoldung angepasst.

Auch die beiden Reliefkartuschen wurden nachträglich am Architrav mit Nägeln befestigt. Analog zum Befund in Abb. 32-34 wird mit der Kartusche eine bereits ausgeführte Bemalung verdeckt.

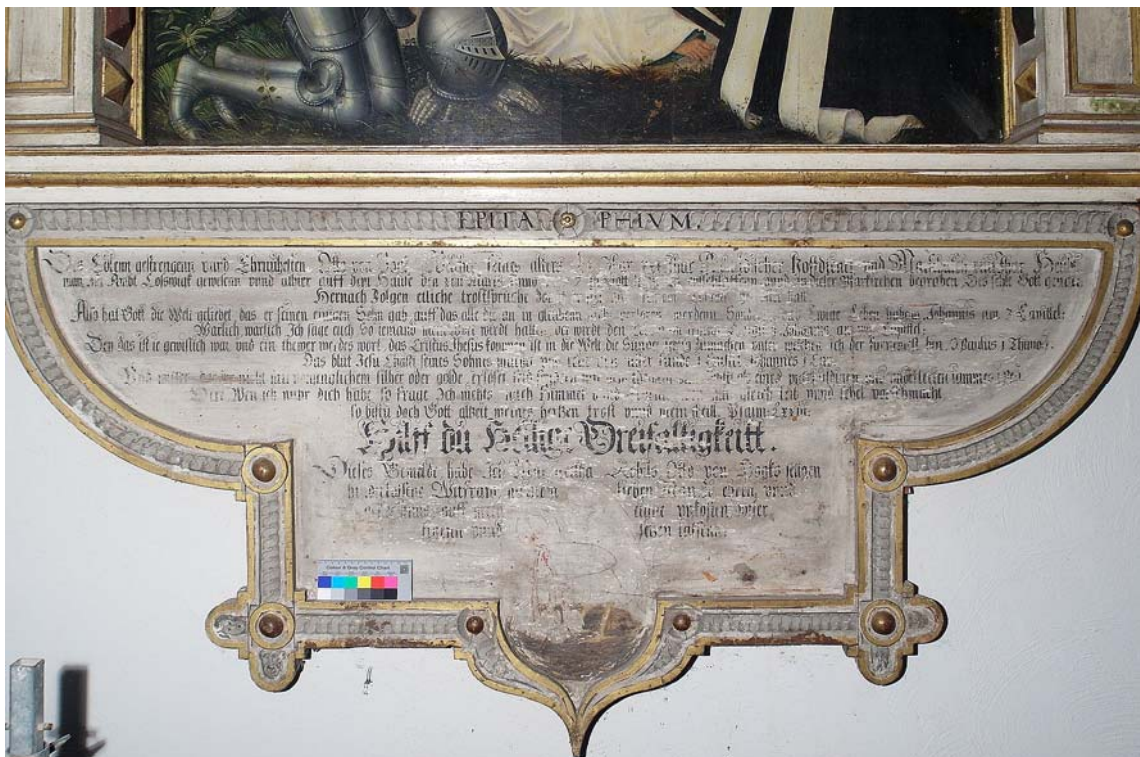
Abbildung	Abb. 42
Foto Nr.	SAM 3588
Aufnahme	Himpel 2015
Lokalisation	unterhalb der Haupttafel

Hauptinschrift unterhalb der Haupttafel, Zustand vor der Restaurierung

Die Inschrift ist authentisch aus der Entstehungszeit 1578. Es sind keine Übermalungen und Veränderungen nachweisbar. Vor der Restaurierung war sie aufgrund zahlreicher Fehlstellen nur bei UV-Licht-Fluoreszenz lesbar.

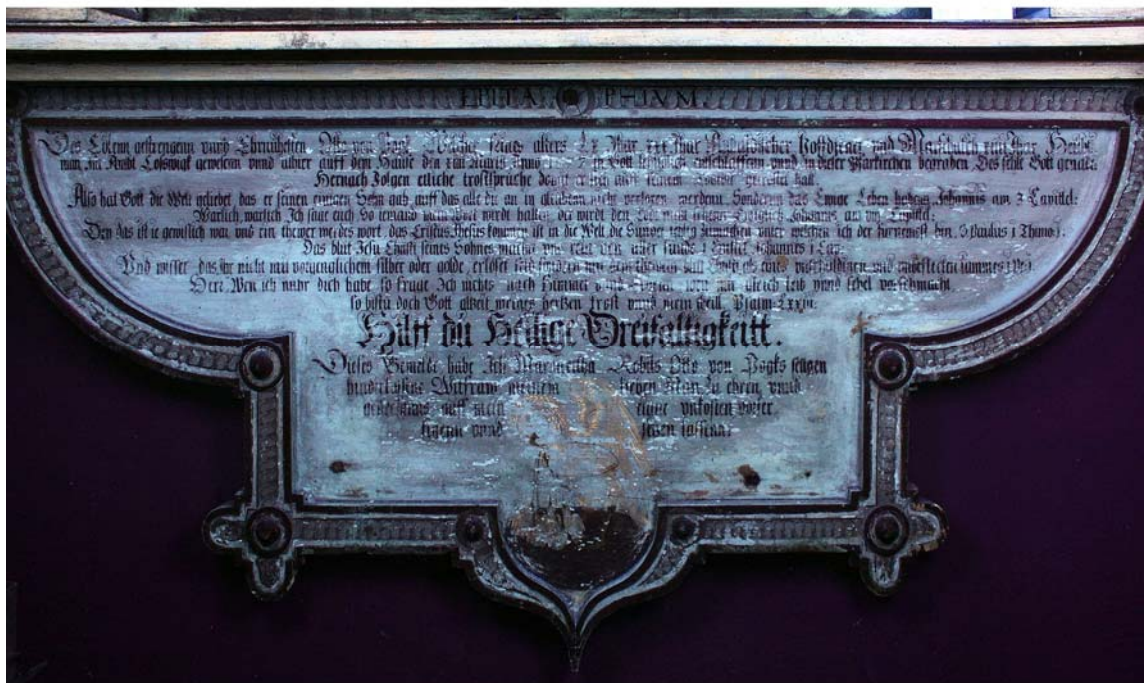
Abbildung	Abb. 43
Foto Nr.	P 9421
Aufnahme	Körper 2015
Lokalisation	unterhalb der Haupttafel

Mit UV-Licht wird das Bindemittel der Bemalung zur Fluoreszenz angeregt. Dadurch sind fehlende Bereiche in der Schrift aufgrund des „Bindemittelabdrucks“ im Untergrund lesbar.

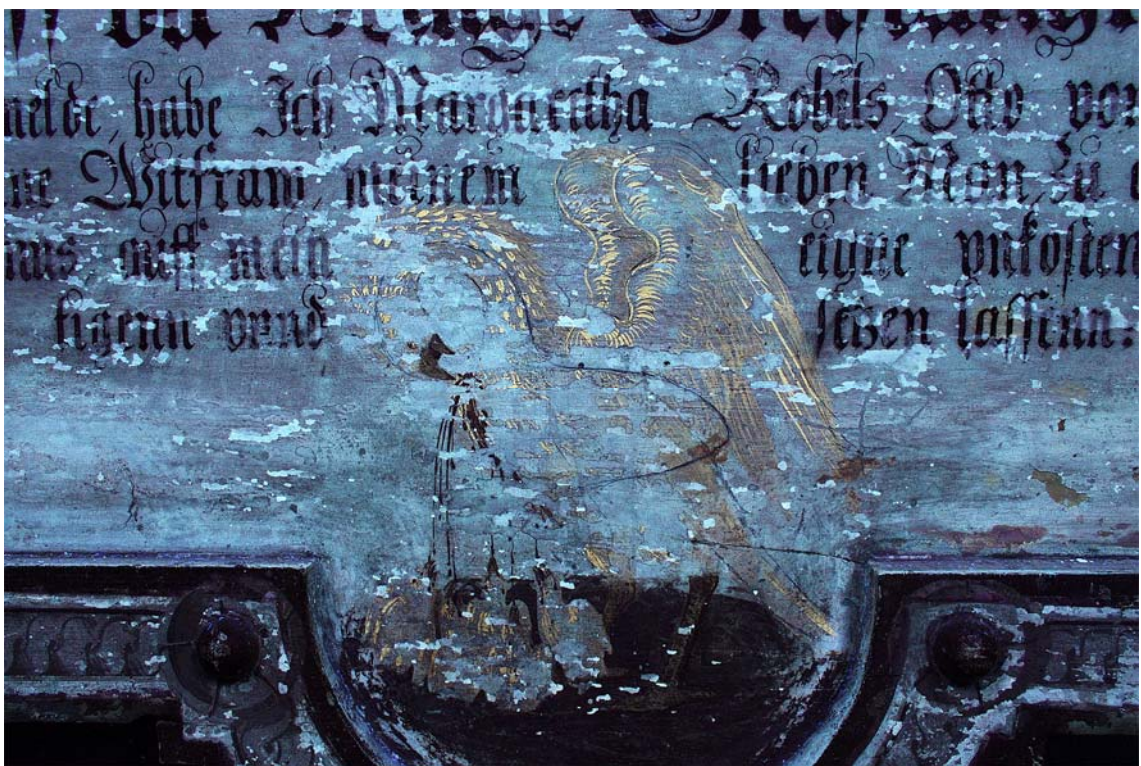
Abbildung	Abb. 45
Foto Nr.	P 9426
Aufnahme	Körper 2015
Lokalisation	unterhalb der Haupttafel

Die Bleistiftlinien stimmen eindeutig nicht mit der ursprünglichen Darstellungsform überein (Vgl. Abb. 44).

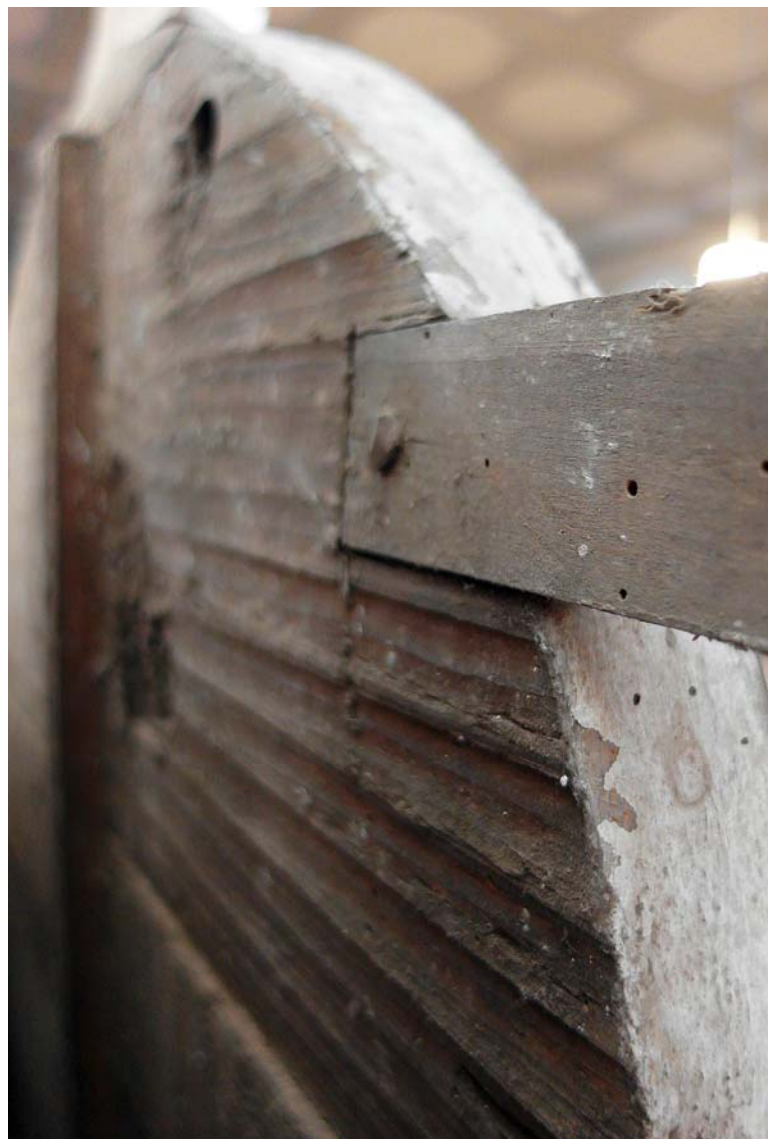
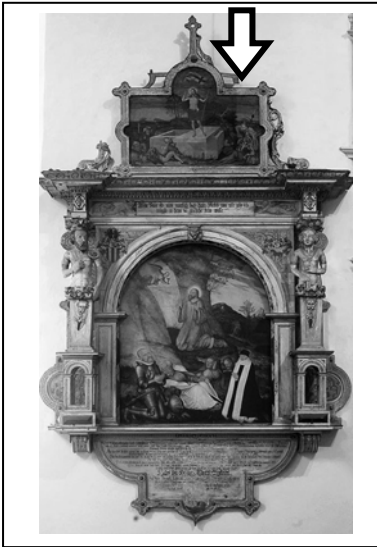
Abbildung	Abb. 48
Foto Nr.	SAM 3819
Aufnahme	Himpel 2015
Lokalisation	Rückseite der Bildtafel

Rückseite der Bildtafel

Die Bildtafel ist nicht fest mit der Kirchenwand verbunden sondern steht frei.

Die Rückseite ist schlecht einsehbar. Für die Bildtafel wurden mindestens 3 Holzbretter horizontal zusammengefügt.

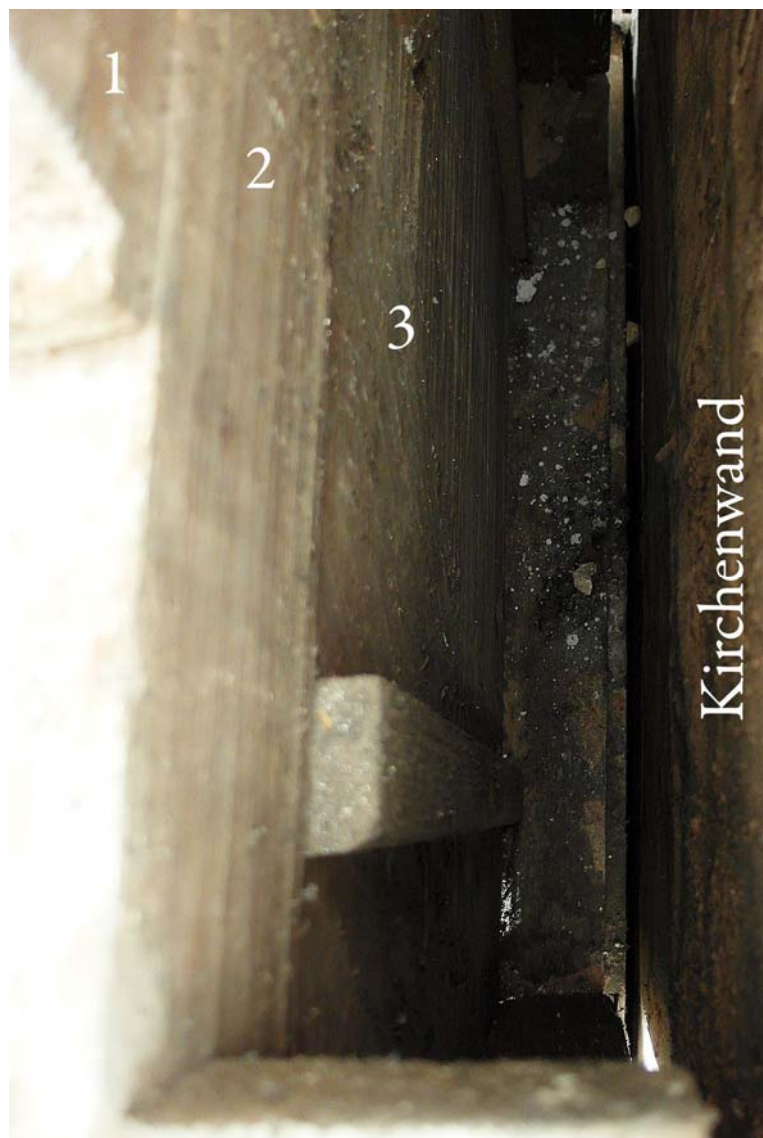
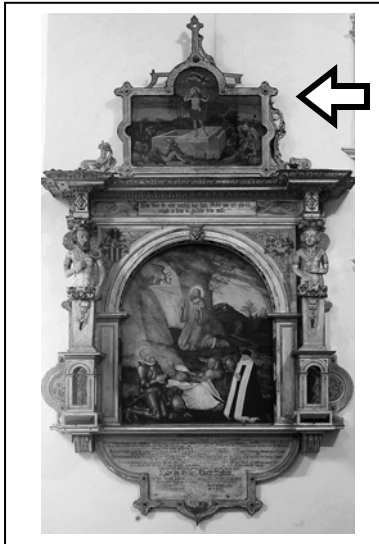
Abbildung	Abb. 49
Foto Nr.	SAM 3825
Aufnahme	Himpel 2015
Lokalisation	Bildtafel rechte Seite

Seitenansicht des Epitaphaufsatzes

An die Bildtafel wurden zur Stabilisierung links und rechts Seitenbretter montiert.

Alle Einzelteile des Epitaphaufsatzes sind miteinander verbunden und stehen auf einem horizontalen Brett. Der Aufsatz ist schräg an die Kirchenwand „angelehnt“.
