Coswig/Anhalt

Stadtkirche St. Nicolai

**Epitaph für den Amthauptmann Otto von Pogk
aus der Werkstatt Lucas Cranach d. J. von 1578**

**Kunsttechnologische Untersuchung zur entstehungszeitlichen
Werk- und Maltechnik von Schmuckrahmung und Bildtafeln**

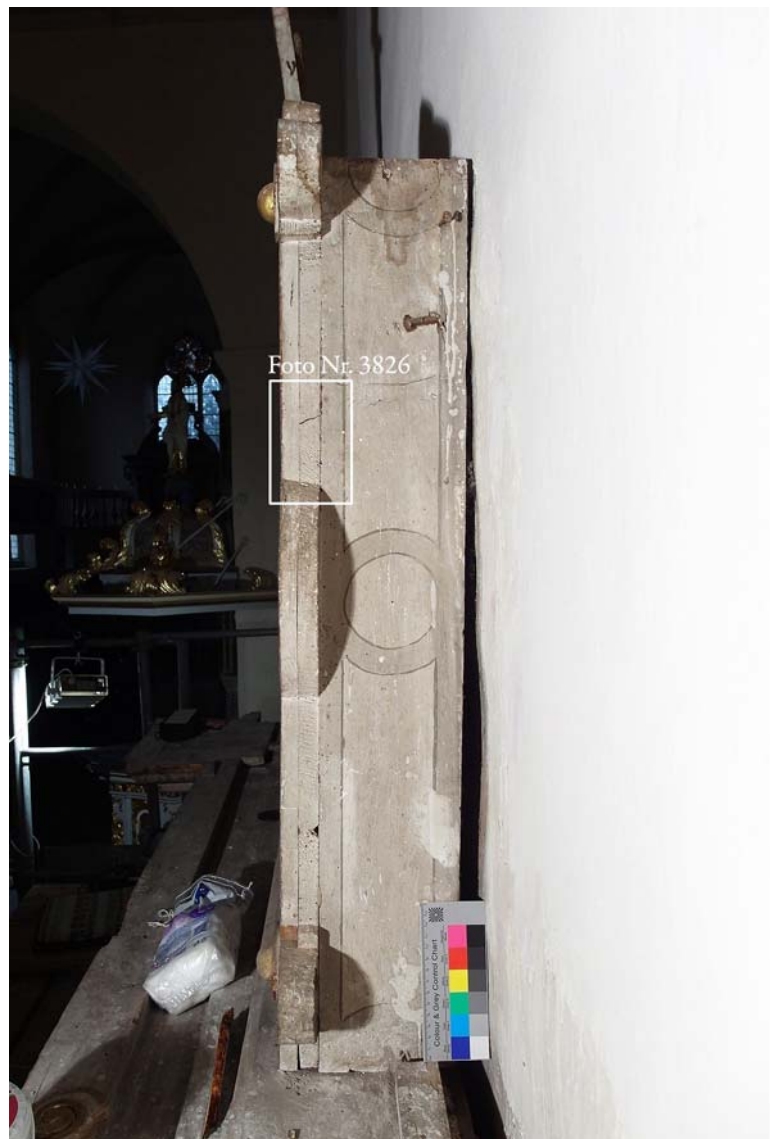
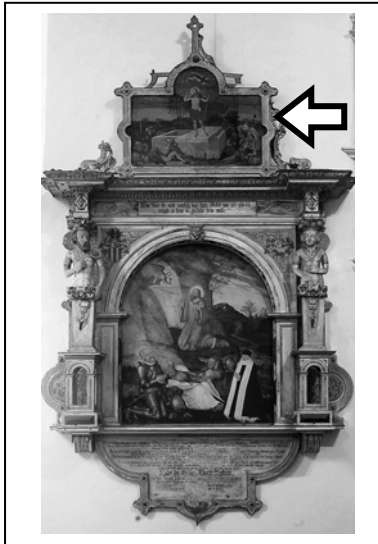
Abbildung	Abb. 50
Foto Nr.	SAM 3826
Aufnahme	Himpel 2015
Lokalisation	Bildtafel rechte Seite

Seitenansicht des Epitaphaufsatzes, Detail aus Abb. 49

- 1 Rahmung der Bildtafel
- 2 Bildtafel, Stärke 2,0 cm
(Hirnholz gut erkennbar)
- 3 rechtes Seitenbrett

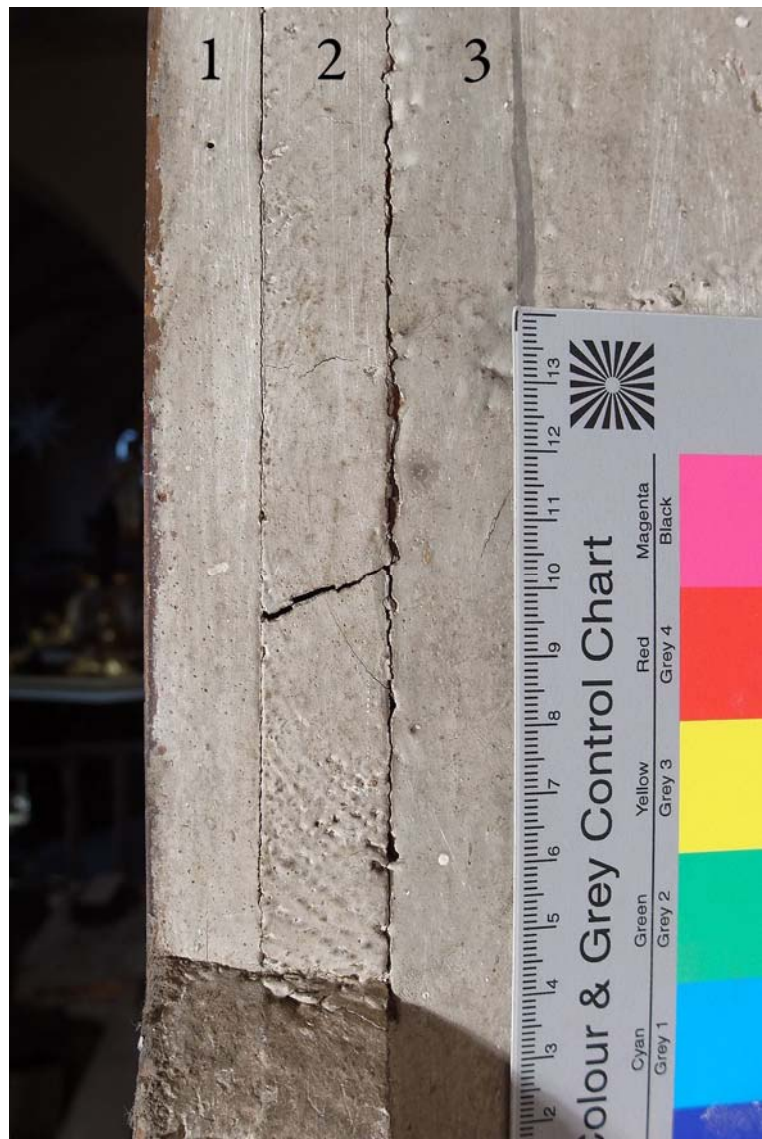
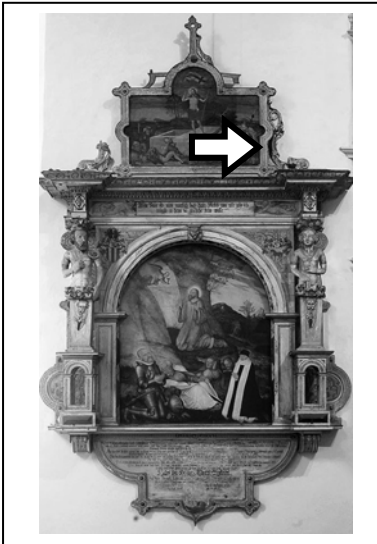
Abbildung	Abb. 51
Foto Nr.	P 4564
Aufnahme	Körper 2014
Lokalisation	Bildtafel Rahmung re.

Farbbefunde auf dem rechten Rahmenschenkel der Bildtafel

Die Malerei der Bildtafel läuft im Ixel auf die Rahmung aus (linker Pfeil). Der Rahmen war demnach bei der Bemalung bereits fest an der Bildtafel montiert und sehr wahrscheinlich auch farbig gefasst.

Der rechte Pfeil zeigt einen heruntergelaufenen Bolustropfen, ein Hinweis auf den Vergoldungsprozess. Der Rahmenschenkel muss während der Vergoldung horizontal gelegen haben.

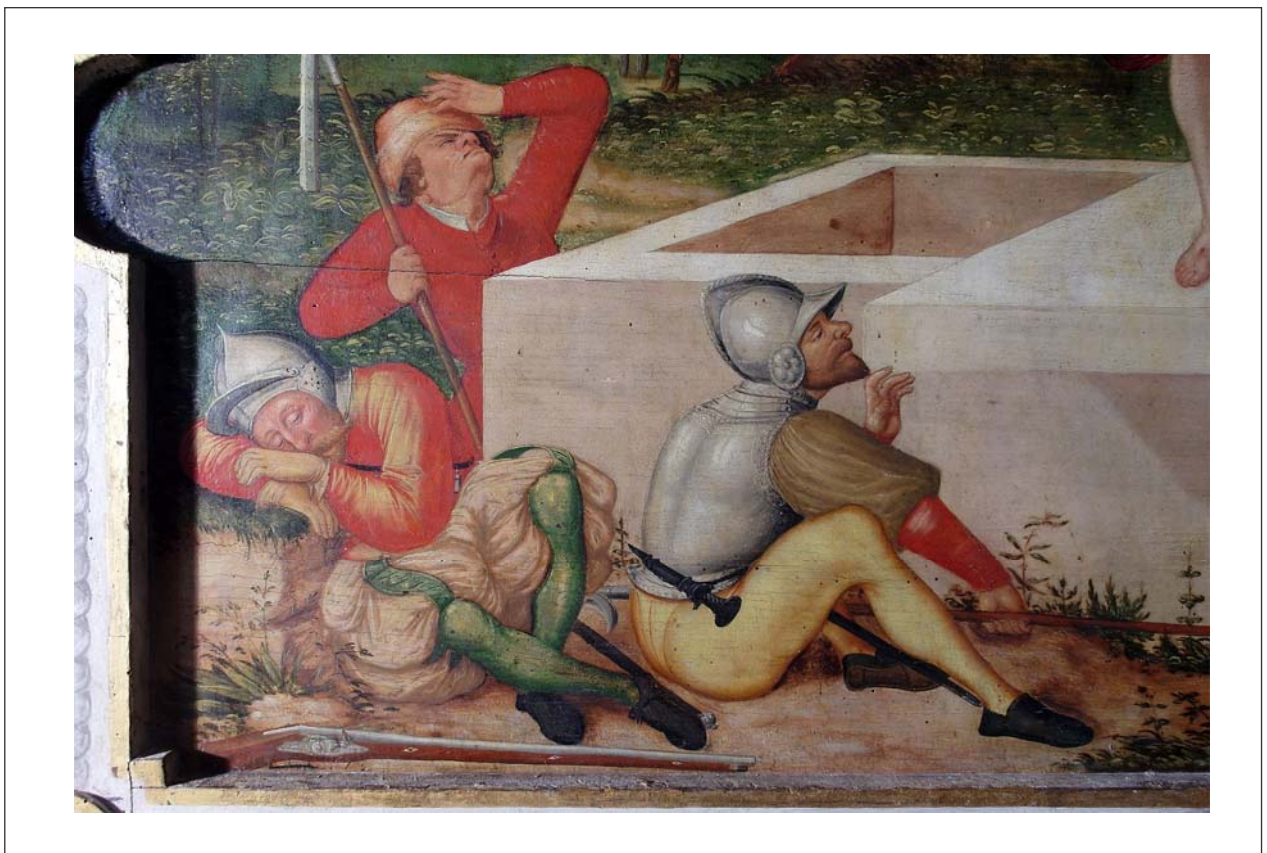
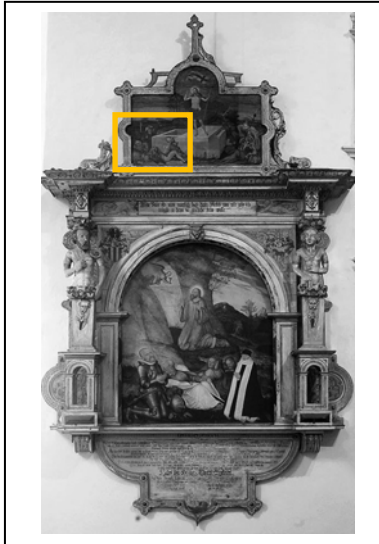
Abbildung	Abb. 54
Foto Nr.	DE_KC_NONE-KC002b_FR-none_2015-03_IRR-Detail-001
Aufnahme	Heydenreich/Sandner 2015
Lokalisation	Bildtafel unten links

Die Unterzeichnungen sind teilweise schon mit bloßem Auge durch die Malschicht erkennbar. Dabei wird deutlich, dass sie nur bedingt eine verbindliche Vorgabe für die malerische Ausführung sind (Abb. 67). In der Bildtafel links unten sind bereits während des Unterzeichnens zwei Kompositionsänderungen nachweisbar. Der Dreschflügel der hinteren Figur wird erst rechts und dann links positioniert. Der Helm des rechten Soldaten war zunächst mehr zur zentralen Christusfigur gedreht. In der Korrektur und späteren Ausführung wird der Helm dann im Profil gezeigt.

Darstellung von drei schlafenden Soldaten, Detail aus Abb. 52

Die Infrarotreflektografie-Aufnahme (IRR-Aufnahme) macht die teilweise sehr freie lineare Unterzeichnung der Darstellung sichtbar.

Teilweise erfolgten Korrekturen bereits im Prozess des Unterzeichnens. So waren Kopf und Helm des rechten Soldaten in der Unterzeichnung zunächst mehr zur Christusfigur hin gedreht. Die erste Anlage für Unterzeichnung des Dreschflegels der oberen Figur befindet sich auf der rechten Seite.

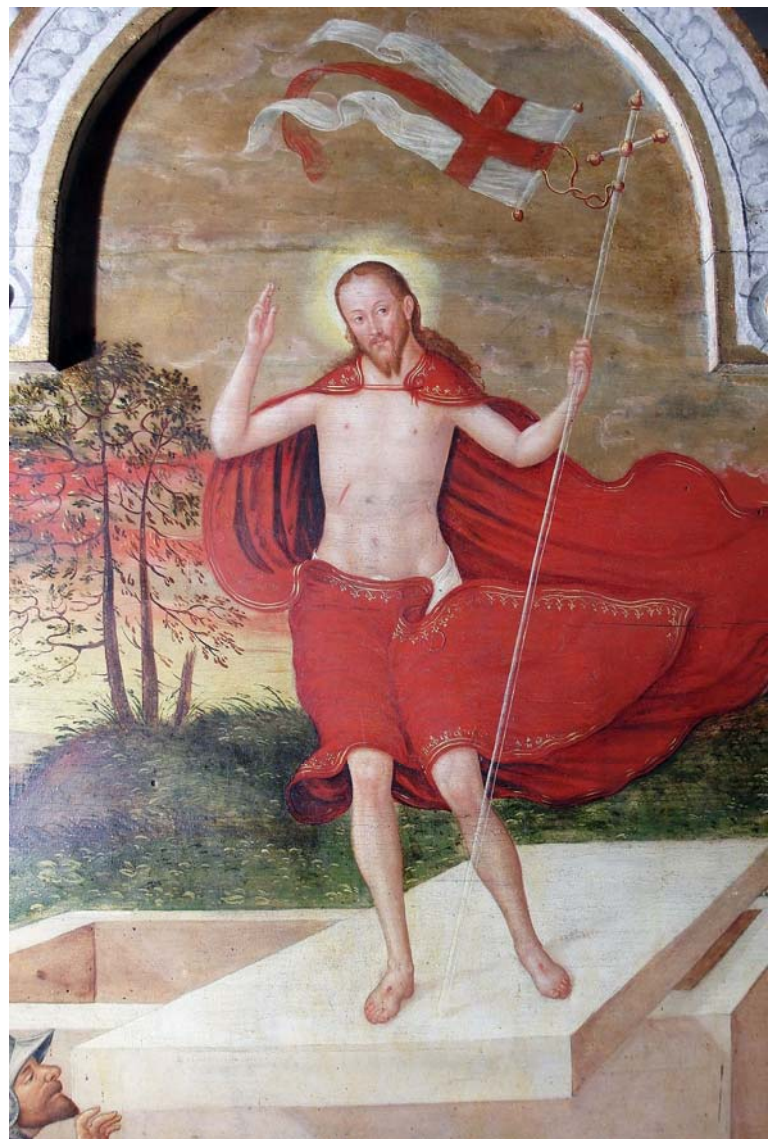
Abbildung	Abb. 56
Foto Nr.	DE_KC_NONE-KC002b_FR-none_2015-03_IRR-Detail-002
Aufnahme	Heydenreich/Sandner 2015
Lokalisation	Bildtafel mittig

Darstellung Jesus Christus, Detail aus Abb. 52

Die Infrarotreflektografie-Aufnahme (IRR-Aufnahme) macht die lineare Unterzeichnung von Figur, Kreuzstab und Grab sichtbar.

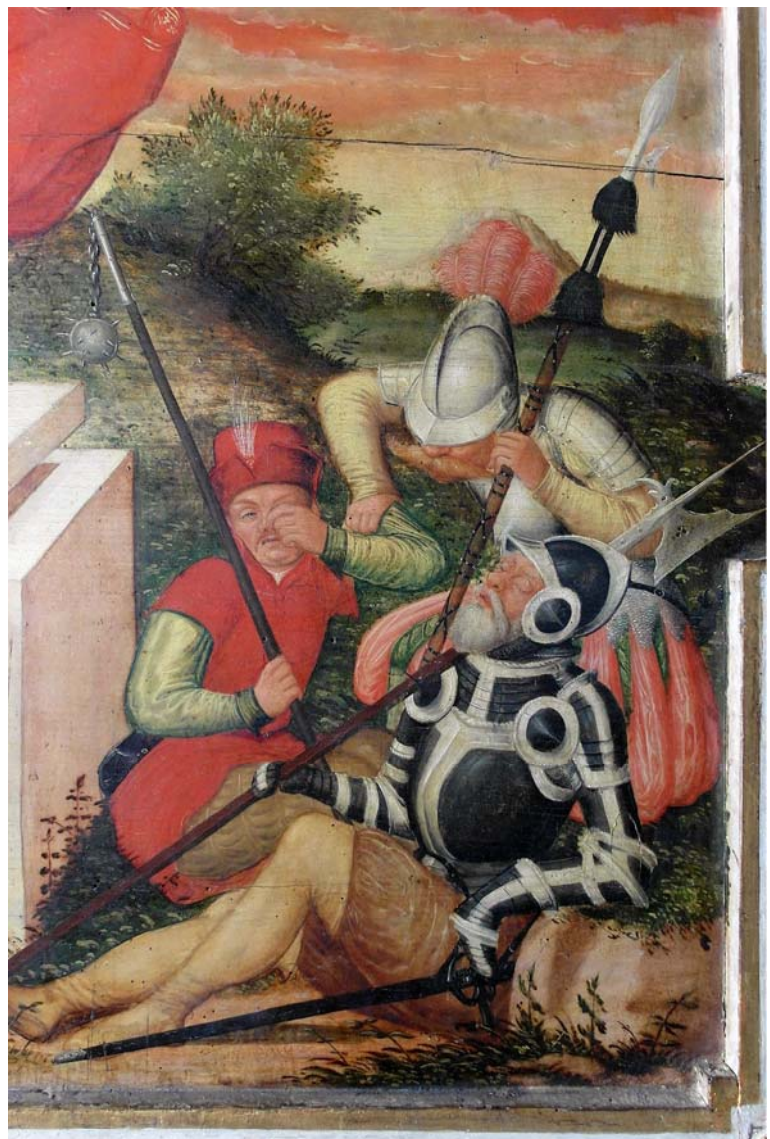
Abbildung	Abb. 58
Foto Nr.	DE_KC_NONE-KC002b_FR-none_2015-03_IRR-Detail-003
Aufnahme	Heydenreich/Sandner 2015
Lokalisation	Bildtafel unten re.

Darstellung von drei schlafenden Soldaten, Detail aus Abb. 52

Die Infrarotreflektografie-Aufnahme (IRR-Aufnahme) macht die teilweise sehr freie lineare Unterzeichnung der Darstellung sichtbar.

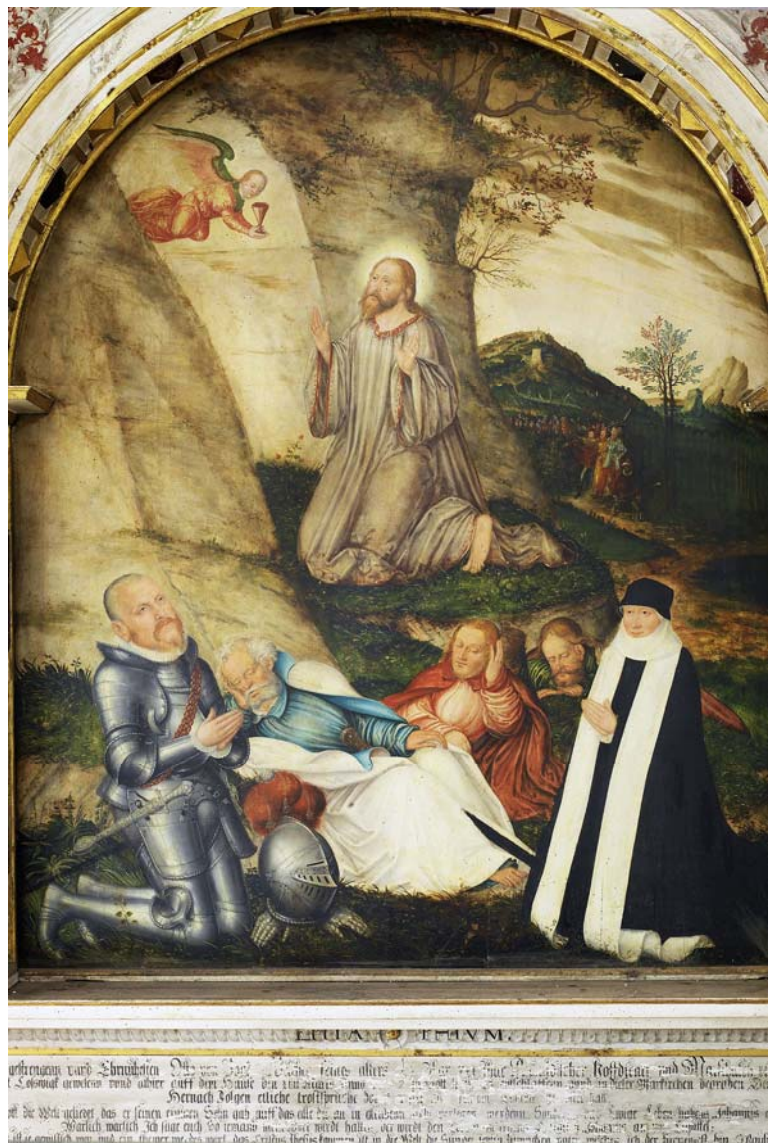
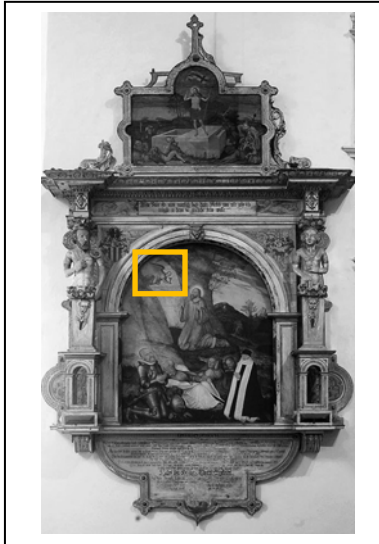
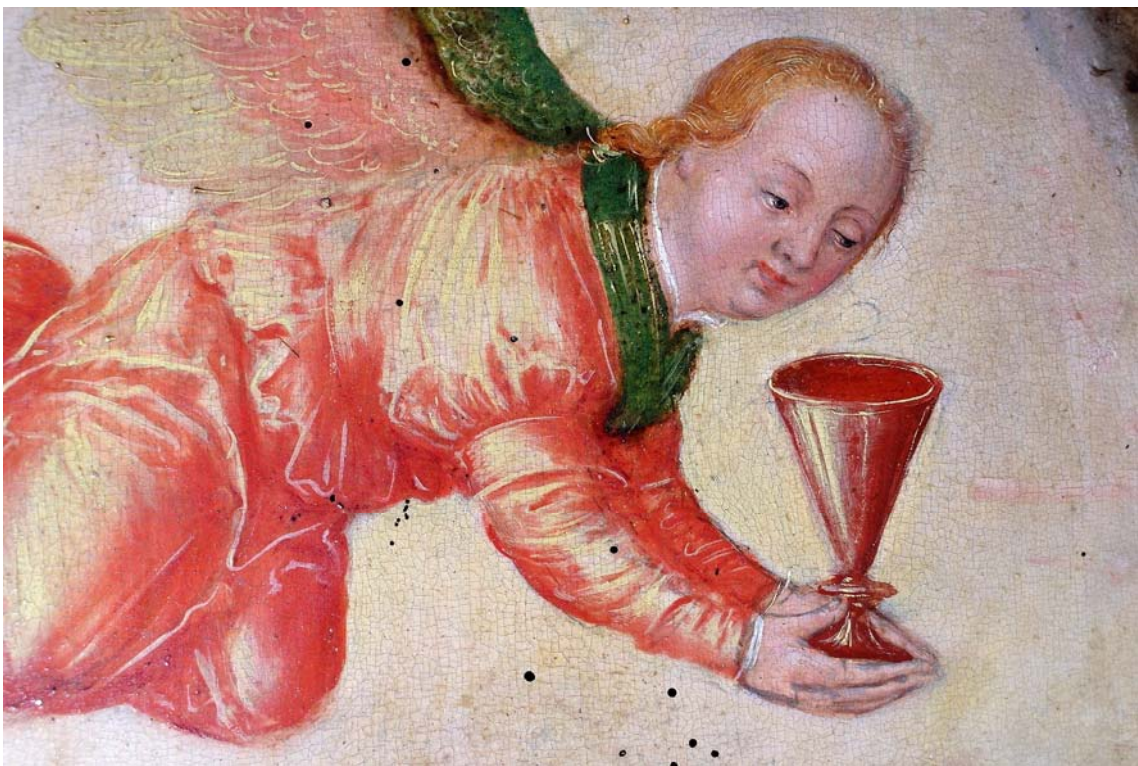
Abbildung	Abb. 60
Foto Nr.	SAM 5154
Aufnahme	Himpel 2015
Lokalisation	Haupttafel oben li.

Der Farbauftrag ist überwiegend deckend. Die lasierende Wirkung einiger Bereiche, insbesondere des Felsens, geht wohl auf den Prozess der Bleiweißverseifung zurück. Bei diesem Alterungsphänomen führt eine Reaktion des verwendeten Bleiweißpigments mit dem ölhaltigen Bindemittel zu einer zunehmenden Transparenz der Malschicht. Dadurch wird die Unterzeichnung an vielen Stellen schon mit bloßem Auge durch die Malschicht sichtbar (Abb. 60).

Darstellung des Engel mit dem Rubinglaskelch

Die lineare Unterzeichnung der Malerei ist hier schon mit bloßem Auge gut zu erkennen!

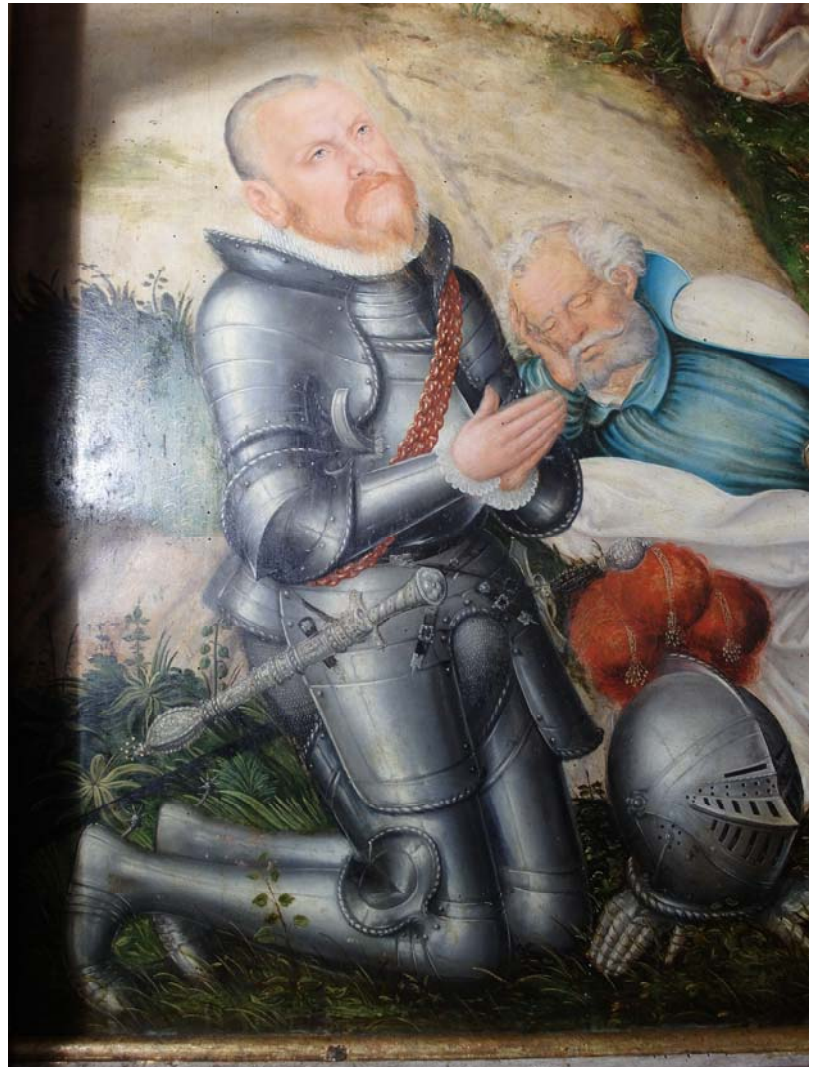
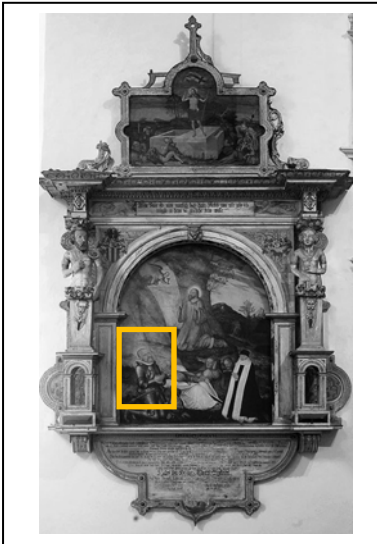
Abbildung	Abb. 62
Foto Nr.	DE_KC_NONE-KC002a_FR-none_2015-03_IRR-001
Aufnahme	Heydenreich/Sandner 2015
Lokalisation	Haupttafel unten li.

Darstellung des Otto von Pogk und schlafender Jünger

Die Infrarotreflektografie-Aufnahme (IRR-Aufnahme) macht Unterschiede in der Unterzeichnung der Köpfe deutlich.

Während das Portrait des Otto von Pogk mit feinen Linien akkurat unterzeichnet ist, sind der Kopf des Jüngers und die Hände Pogks mit raschen und freien Pinselstrichen malerisch angelegt.

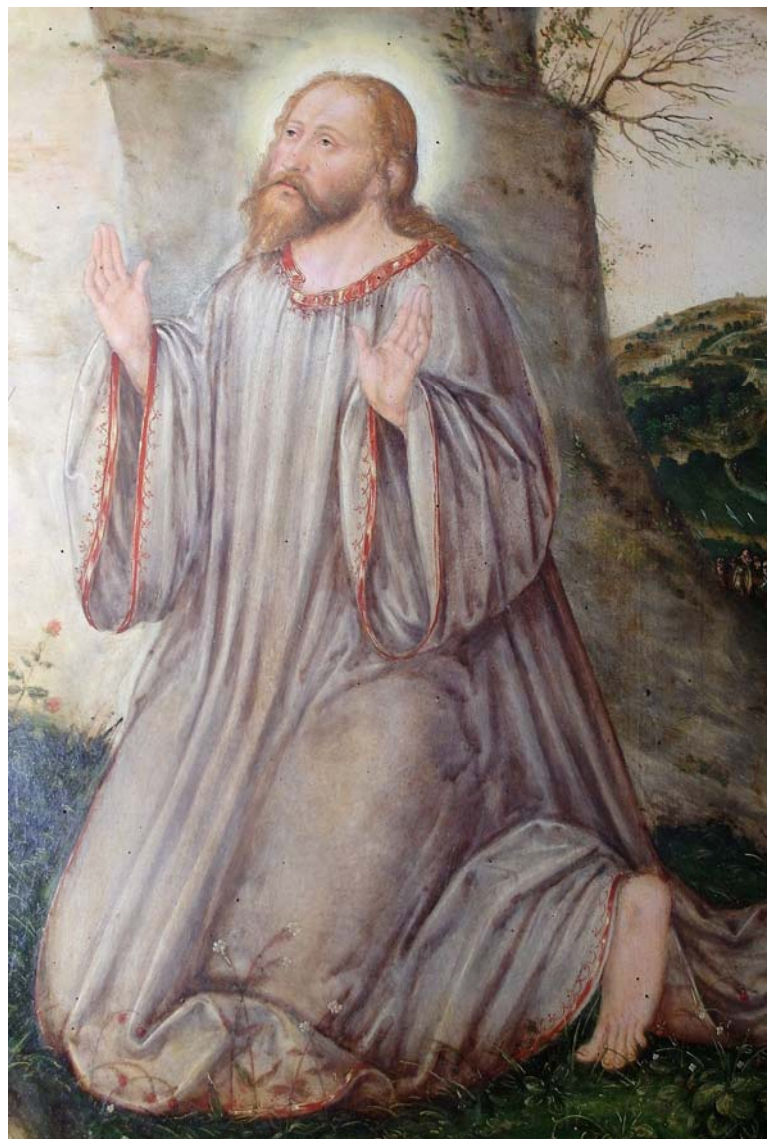
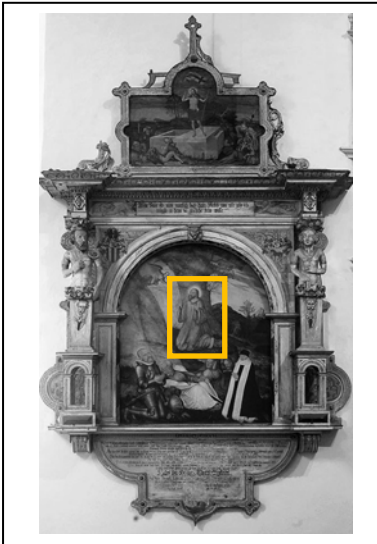
Abb. 64

Darstellung des betenden Christus

Die Infrarotreflektografie-
Aufnahme (IRR-Aufnahme)
macht eine sehr freie
malerische Unterzeichnung
mit raschen Pinselstrichen
sichtbar.

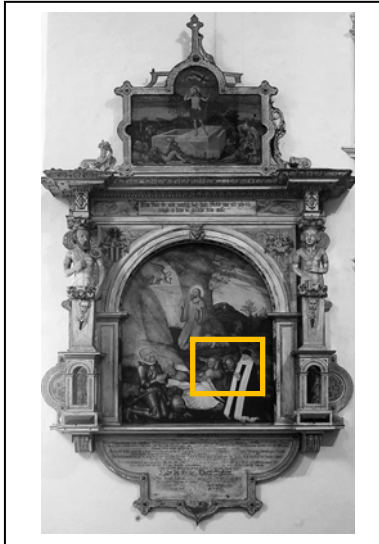
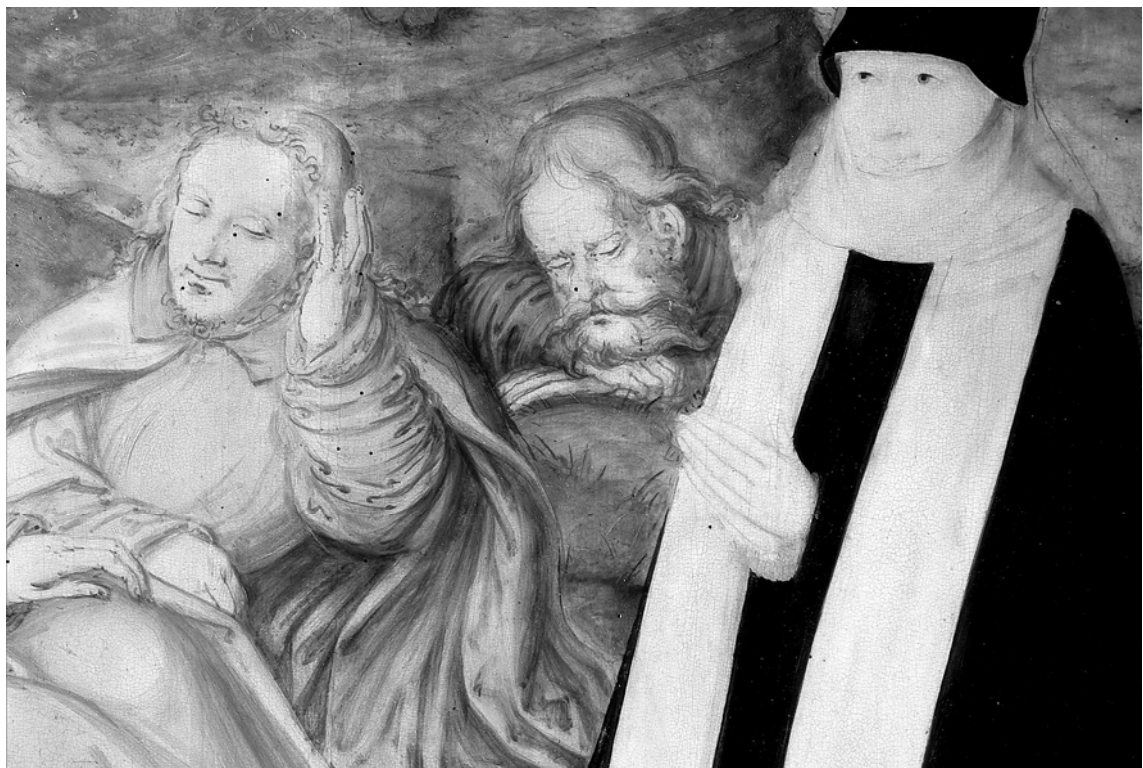
Abbildung	Abb. 66
Foto Nr.	DE_KC_NONE-KC002a_FR-none_2015-03_IRR-003
Aufnahme	Heydenreich/Sandner 2015
Lokalisation	Haupttafel unten re.

Darstellung der Witwe Margaretha von Robils und zwei schlafende Jüngern

Der Befund ähnelt teilweise dem in Abb. 62.

Die Infrarotreflektografie-Aufnahme (IRR-Aufnahme) macht Unterschiede in der Unterzeichnung der Köpfe, Hände und Gewandfalten deutlich.

Während Portrait und Figur der Margaretha von Robils sehr akkurat mit feinen Linien gezeichnet wurden, sind Köpfe und Figuren der Jünger, einschl. der Faltenwürfe der Gewänder, mit raschen und freien Pinselstrichen malerisch angelegt.

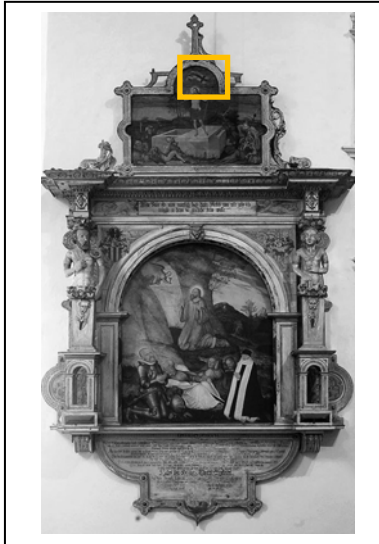
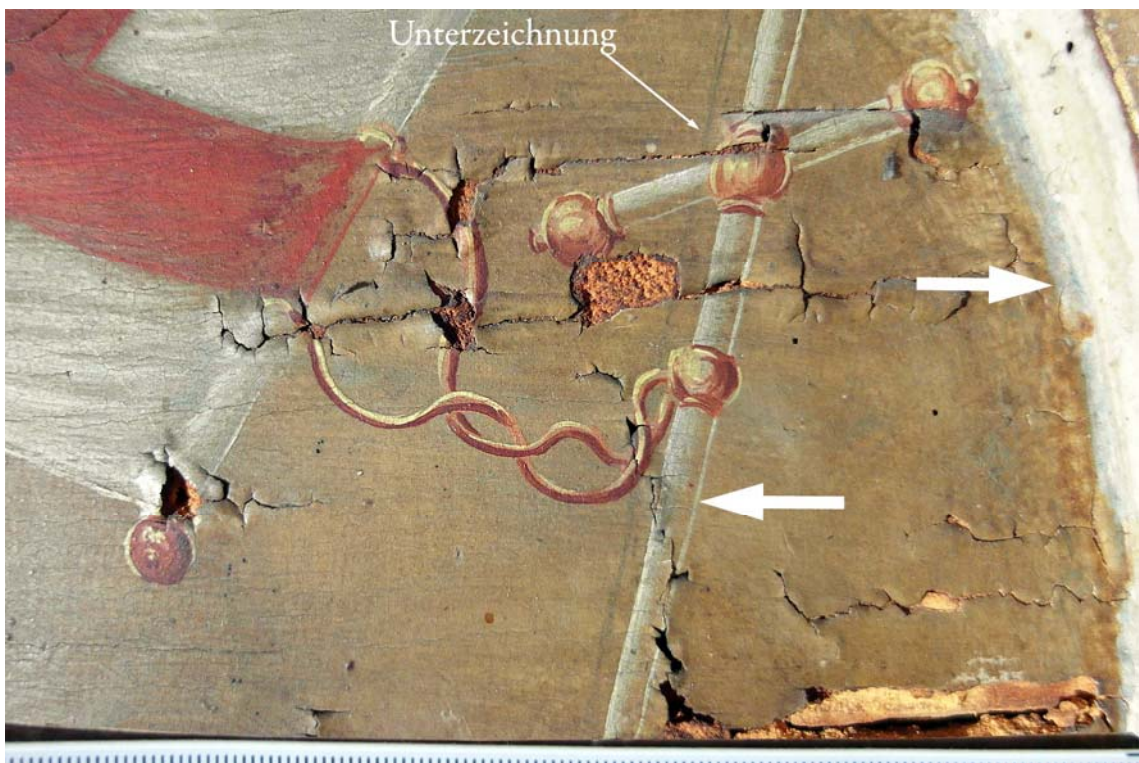
Abbildung	Abb. 67
Foto Nr.	SAM 3507
Aufnahme	Himpel 2015
Lokalisation	Rundung in der Bildtafel

Beobachtungen zum Malschichtaufbau des Himmels

Links neben dem Kreuzstab ist die Unterzeichnung mit bloßem Auge bereits durch die Malschicht zu erkennen. Im Übergang zur Rahmung ist die blaue Farbanlage des Himmels erhalten (rechter Pfeil). Der Himmel wirkt heute braun. Die weißen Farbpartien von Kreuzstab und Fahne liegen über der „braunen“ Farbfläche (linker Pfeil).

An der Fehlstelle der Fahne links unten wurden 2 Farbproben zur Untersuchung entnommen (Vgl. Abb. 68-71). In den angefertigten Querschliffen ist „keine“ bewusste gelbe oder braune Farbschicht nachweisbar. Als wahrscheinliche Ursache gilt daher eine Entfärbung von Smalte (kobalthaltiges Glaspigment) in öligem Bindemittel.

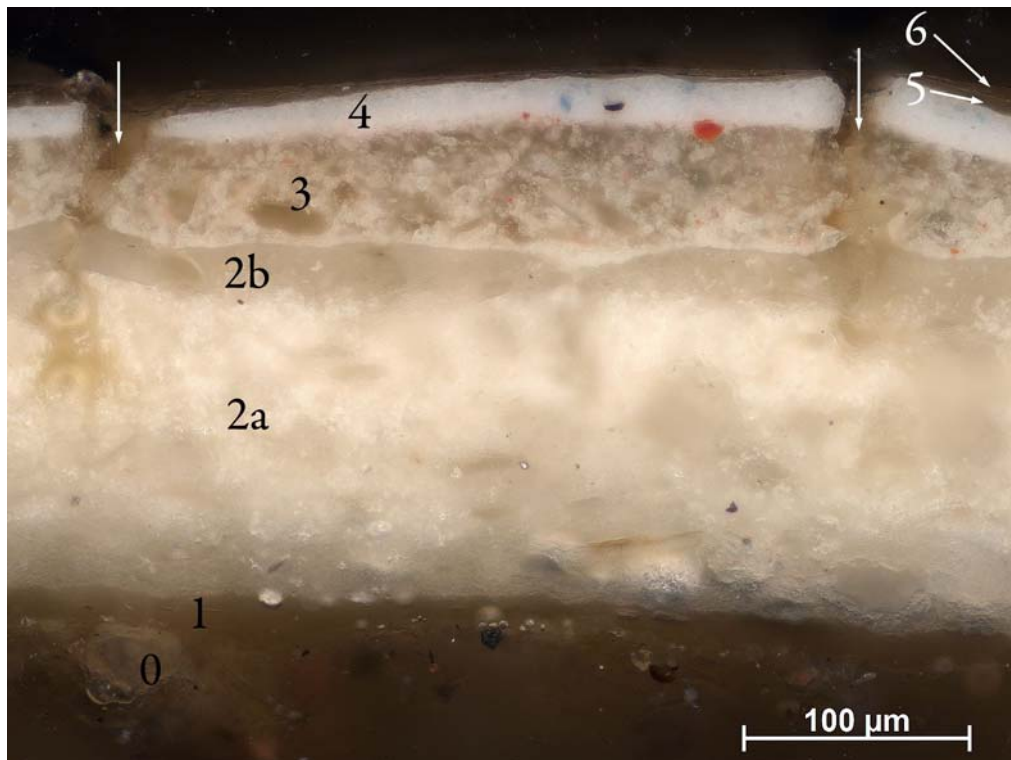
Abbildung	Abb. 68
Foto Nr.	1a 200
Aufnahme	Mucha 2015
Lokalisation	Bildtafel oben Fahne

Bei der Betrachtung der Auferstehungsdarstellung fällt zunächst die Braunfärbung des Himmels auf. Das Phänomen umfasst nur Bereiche unterhalb der weißen Fahne sowie dem Kreuzstab und kann daher nicht von einem abschließenden vergilbten Firnis stammen (Abb. 67-71). Die angefertigten Querschlifffotos zeigen unter der weißen Farbschicht der Fahne eine „grobkörnige“ farblose Schicht mit vereinzelt blauen Bereichen. Dieser erste Hinweis auf eine Entfärbung des Blaupigments Smalte wurde durch weiterführende naturwissenschaftliche Analysen bestätigt (Abb. 72).^{5 6} Smalte ist ein kobalthaltiges Kalium-Silicium-Glas, das in öl- und harzhaltigen Bindemitteln zum Verblässen neigt. Infolgedessen erscheinen die entsprechenden Himmelspartien heute nicht mehr blau sondern gelb bis braun. Ebenfalls davon betroffen ist die Hose des Soldaten in Abbildung 73.⁷

Anhand der angefertigten Querschliffe können deutlich zwei Firnissschichten unterschieden werden. Sie werden in den Querschliffotos in Abb. 68 bis 71 mit Schicht **5** und Schicht **6** bezeichnet. Zwischen der obersten Malschicht **4** und der aufliegenden Firnissschicht **5** ist „kein“ Schmutzhorizont zu erkennen. Das heißt die beiden Schichten wurden möglicherweise zeitgleich aufgetragen. Darüber hinaus schließt das Alterscraquelee der Malschicht auch die Firnissschicht **5** mit ein, d.h. die darunter liegende Malschicht und die Firnissschicht sind ungefähr gleich alt. Es könnte sein, dass es sich bei der Firnissschicht **5** um einen entstehungszeitlich aufgetragenen Firnis handelt.

Malschichtaufbau der Auferstehungsfahne im Querschliff – Partikel 1a

Deutliches Alterscraquelee der Malschicht bis in die Grundierung.

0	Bildträger	Holz	
1	Fassung 1	Vorleimung	
2a-b	Fassung 1	Leim-Kreidegrundierung	
3	Fassung 1	Farbschicht mit grobkörnigem farblosen Pigment (Smalte?)	= Himmelsblau?
4	Fassung 1	weiße Farbschicht mit vereinzelt feinkörnigen Pigmenten	= weiße Fahne
5	Fassung 1?	Firnisschicht 1	
6	Fassung 2	Firnisschicht 2

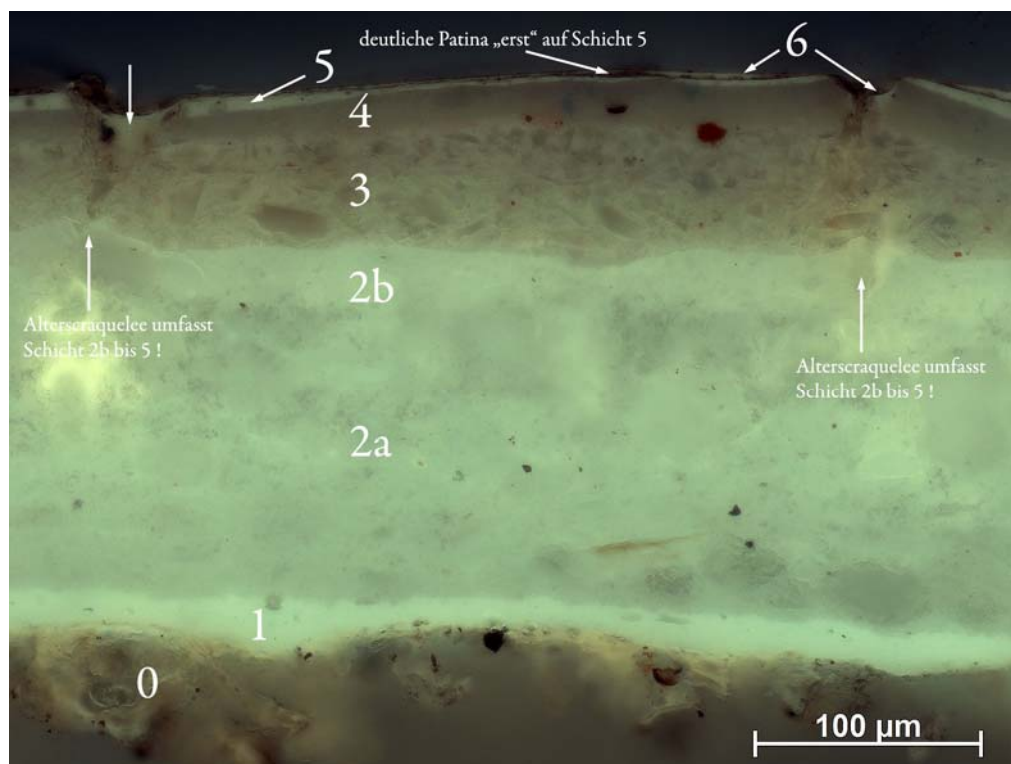
Abbildung	Abb. 69
Foto Nr.	1 a 200b
Aufnahme	Mucha 2015
Lokalisation	Bildtafel oben Fahne

Malschichtaufbau der Auferstehungsfahne im Querschliff – Partikel 1a

Deutliches Alterscraquelee der Malschicht bis in die Grundierung (Siehe Pfeile).

0	Bildträger	Holz	
1	Fassung 1	Vorleimung	
2a-b	Fassung 1	Leim-Kreidegrundierung	
3	Fassung 1	Farbschicht mit grobkörnigem farblosen Pigment (Smalte?)	= Himmelsblau?
4	Fassung 1	weiße Farbschicht mit vereinzelt feinkörnigen Pigmenten	= weiße Fahne
5	Fassung 1?	auf Firnissschicht 1 deutlicher Schmutzhorizont = Patina (lange Standzeit!)	
6	Fassung 2	Firnissschicht 2 liegt in Alterscraquelee, d.h. Firnis wurde später aufgetragen

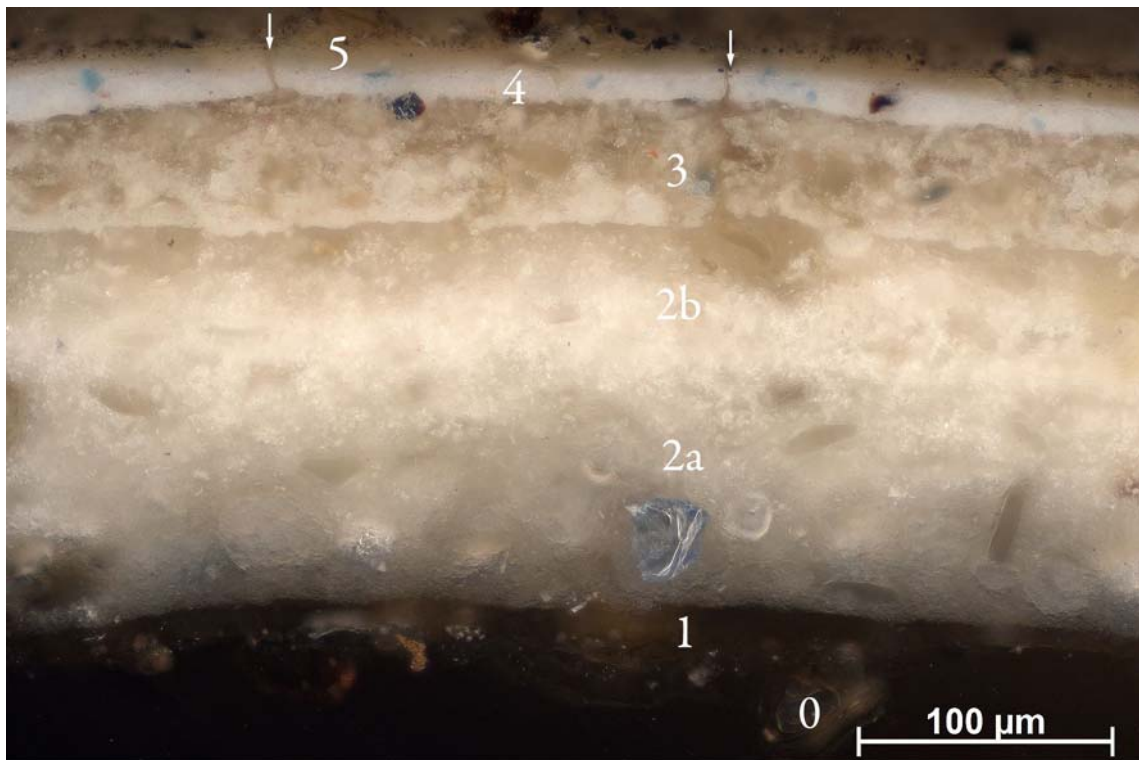
Abb. 70

Malschichtaufbau der Auferstehungsfahne im Querschliff – Partikel 1b

Deutliches Alterscraquelee der Malschicht bis in die Grundierung (Siehe Pfeile).

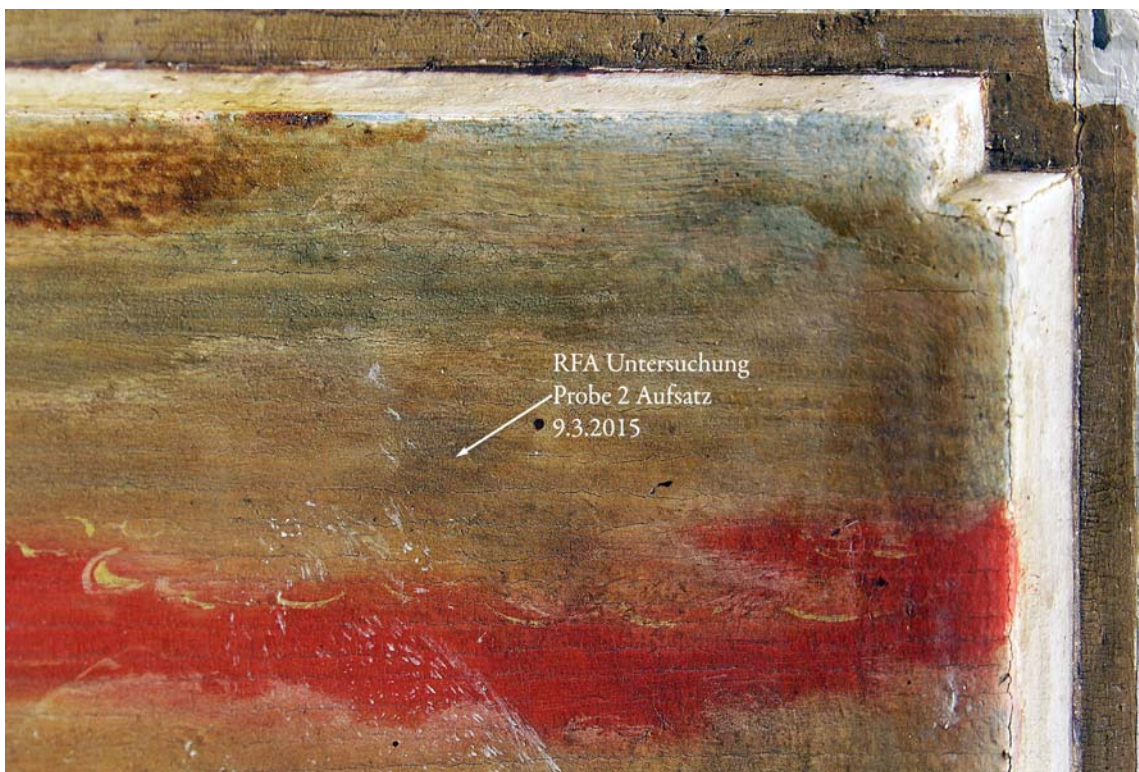
Abbildung	Abb. 72
Foto Nr.	P 4561
Aufnahme	Körper 2015
Lokalisation	Bildtafel oben re.

Blaupigment im Himmel

Nachgewiesene Elemente: Sb, Bi, Pb, As, Cu, Ni, Co, Fe, Ca

Pb	Bleiweiß
Bi, Sb	Bismutit (Bi_2S_2) / Stibnit (Sb_2S_3)
Co, As, Ni	Smalte (blaues kobalthaltiges Glas, tlw. entfärbt)
Cu	Azurit, Kupfergrün (Berggrün/Grünspan)
Fe	Ocker
Ca	Kreide/Gips

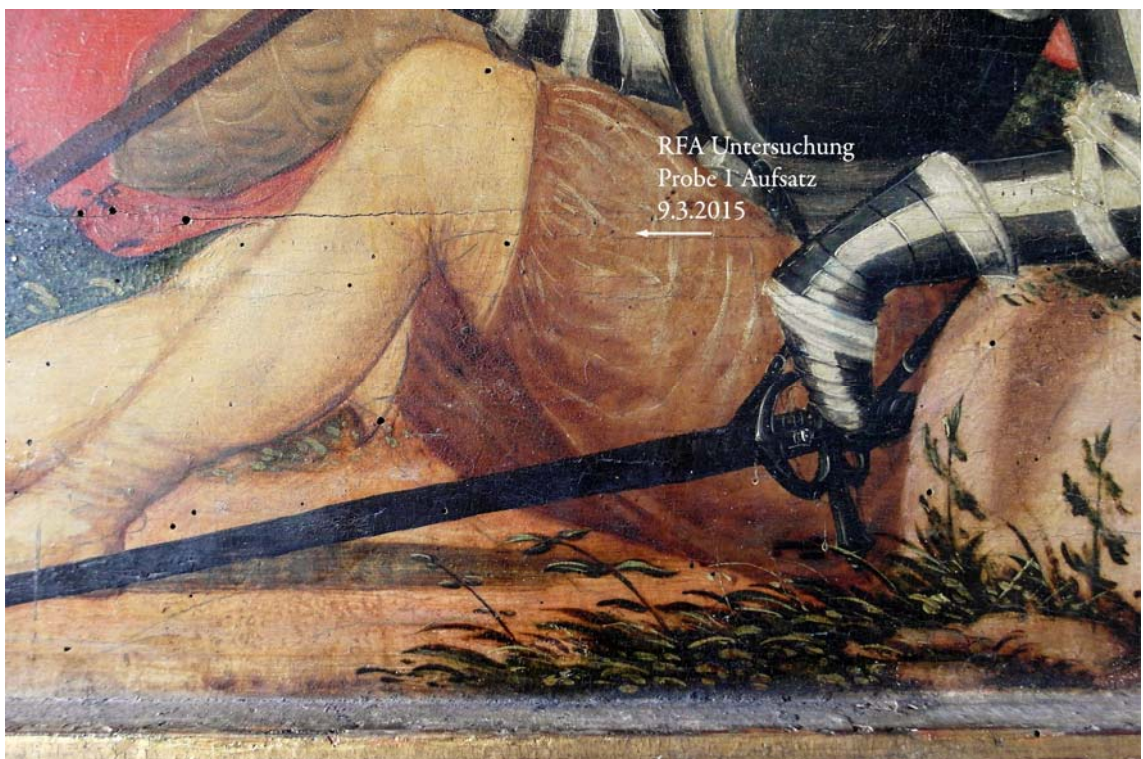
Abbildung	Abb. 73
Foto Nr.	SAM 5153
Aufnahme	Himpel 2015
Lokalisation	Bildtafel unten re.

Braunpigment? der Hose

Nachgewiesene Elemente: Sb, Bi, Pb, As, Cu, Ni, Co, Fe, Ca

Pb	Bleiweiß
Bi, Sb	Bismutit (Bi_2S_2) / Stibnit (Sb_2S_3)
→ Co, As, Ni	Smalte (blaues kobalthaltiges Glas, entfärbt)
Cu	Azurit, Kupfergrün (Berggrün/Grünspan)
Fe	Ocker
Ca	Kreide/Gips

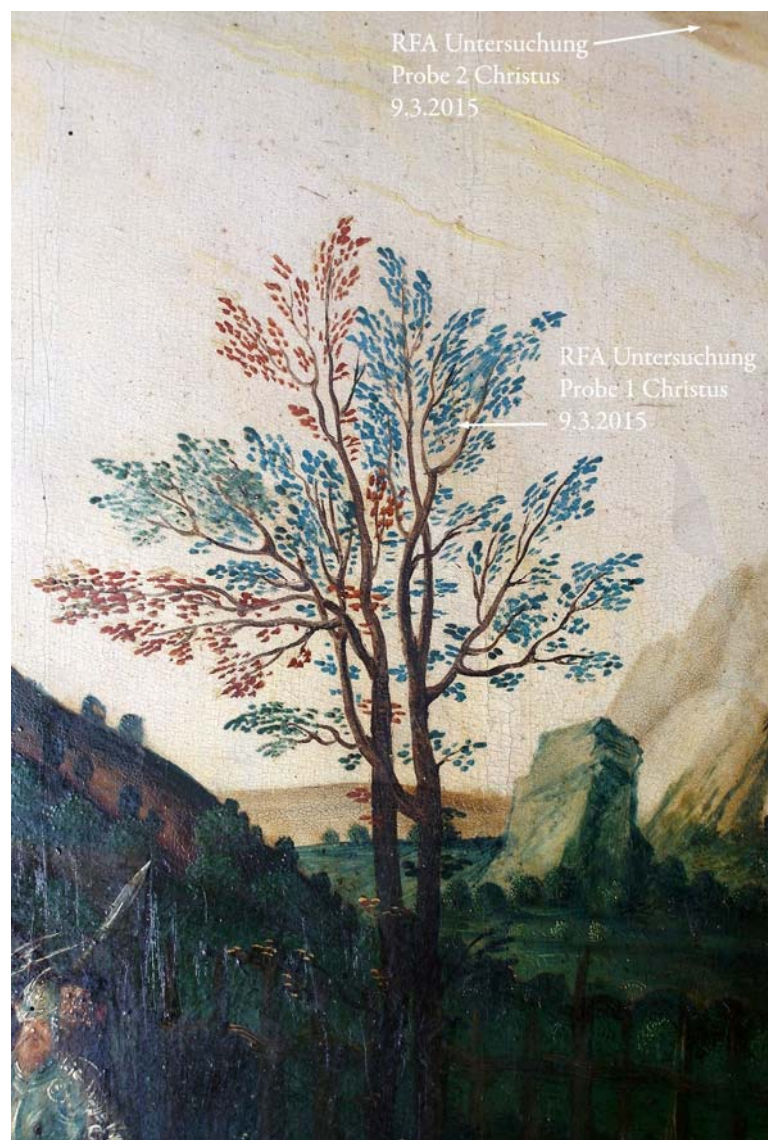
Abbildung	Abb. 74
Foto Nr.	SAM 5135
Aufnahme	Himpel 2015
Lokalisation	Haupttafel rechts

Blaupigment der Baumblätter ?

Sb, Pb, Cu, Fe, Mn, Ca
(! kein Kobalt !)

Cu = Azurit
(Kupfergrün/Grünspan)

Braunpigment im Himmel ?

Co, As, Ni = Smalte
(blaues kobalthaltiges
Glas, **entfärbt**)

An der Haupttafel sind
zwei unterschiedliche
Blaupigmente
nachweisbar!

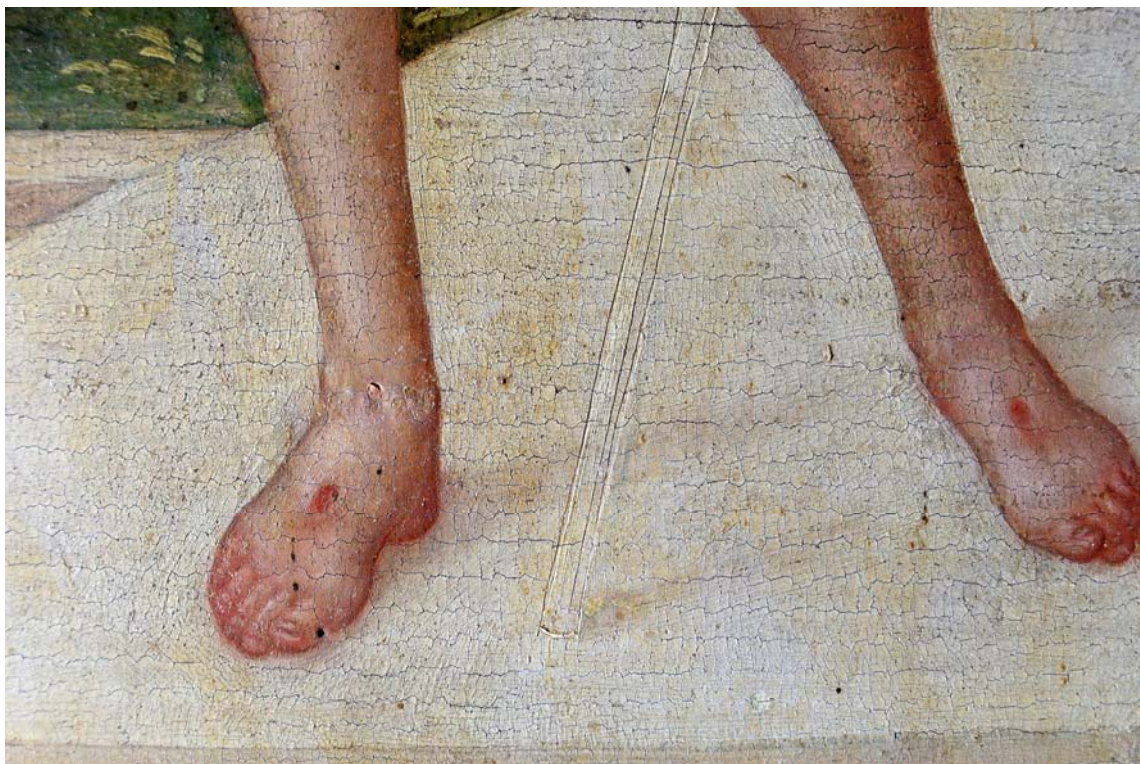
Abbildung	Abb. 75
Foto Nr.	SAM 5151
Aufnahme	Himpel 2015
Lokalisation	Bildtafel Mitte

Die Konturen des Kreuzstabs Christi sind im unteren Bereich nicht gemalt sondern als lineare Kreidegrundgravur ausgeführt. Durch die feinen Licht- und Schatteneffekte wird der Kristalleffekt nachdrücklich verstärkt (Abb. 75).

Kristallener Kreuzstab mit Gravur im Kreidegrund

Die Konturen des Kreuzstabs sind im unteren Bereich nicht gemalt sondern als lineare Kreidegrundgravur ausgeführt. Durch die feinen Licht- und Schatteneffekte wird der Kristalleffekt nachdrücklich verstärkt.

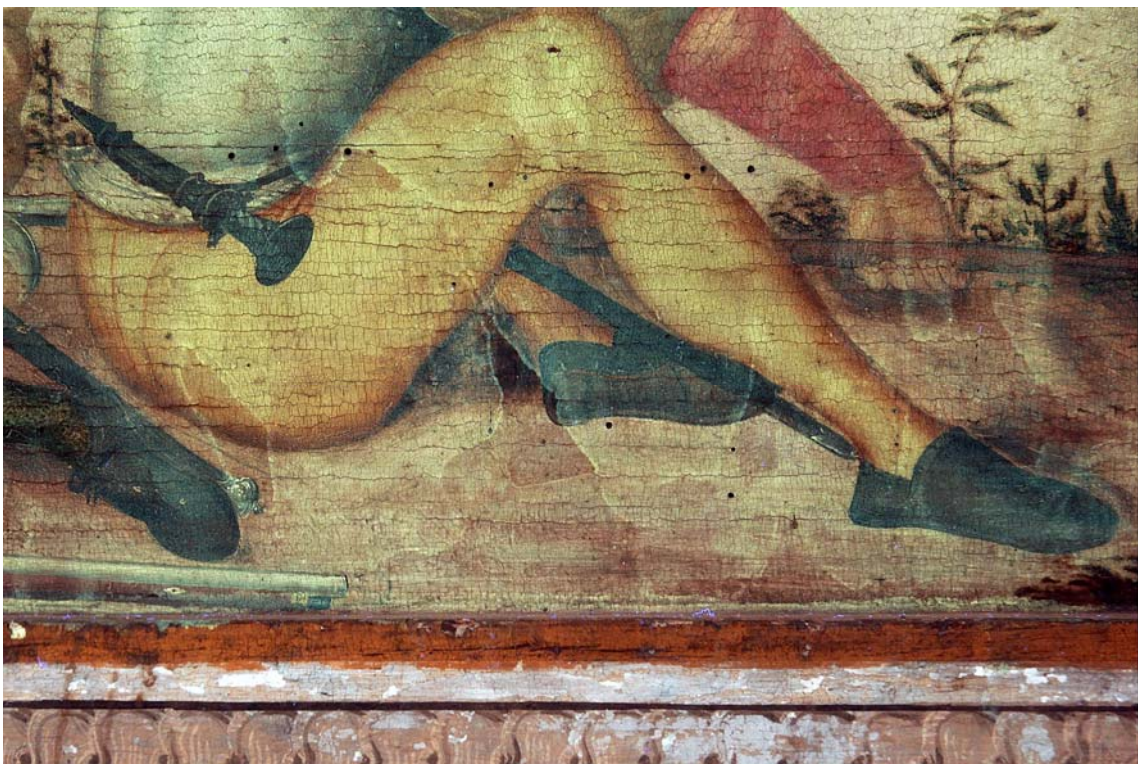
Abbildung	Abb. 76
Foto Nr.	P 4575
Aufnahme	Körper 2015
Lokalisation	Bildtafel unten li.

Der Befund entspricht dem der oberen Bildtafel (Abb. 76)

Firnisfluoreszenz bei UV-Licht

Auf der Malerei der Auferstehungsdarstellung zeichnet sich eine deutliche Firnisfluoreszenz ab.

Der Firnisauftrag erfolgte mit einem Lappen oder Ballen sehr ungleichmäßig kreuz und quer auf der Bildfläche.

Der Firnis zeigt deutliche Verlaufsspuren nach unten bis auf den unteren Rahmenschenkel. Der Auftrag erfolgte in senkrechter Position der Bildtafel.

Im Abgleich mit den Abb. 68 und 69 könnte es sich um die **Schicht 6** handeln. Diese Firnisschicht liegt auf einem deutlichen Schmutzhorizont und ist in das Alterscraquelee der Malerei eingelaufen.

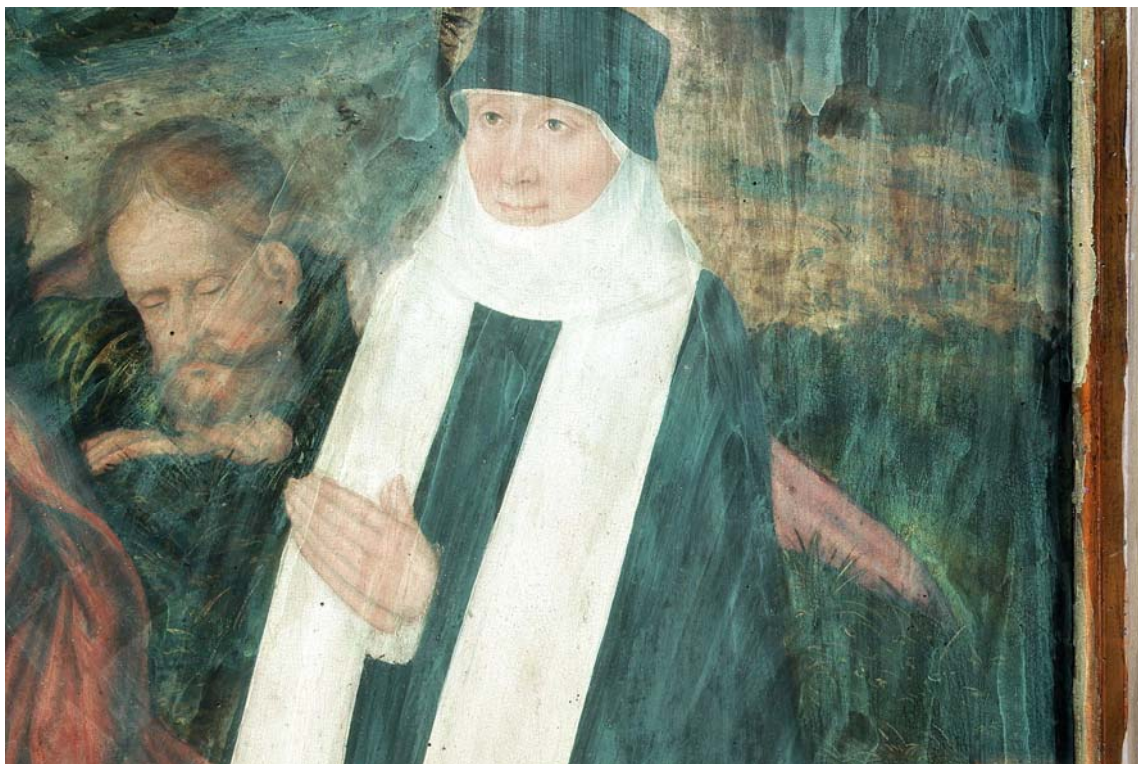
Abbildung	Abb. 77
Foto Nr.	P 4576
Aufnahme	Körper 2015
Lokalisation	Haupttafel unten re.

Vgl. Abb. 77

Firnisfluoreszenz bei UV-Licht

Der Befund auf der Haupttafel ähnelt dem auf der Auferstehungstafel oben (Vgl. Abb. 76).

Der Firnisauftrag läuft auf die vergoldeten Profilleisten der Schmuckrahmung aus. Teilweise ist er sogar in bestehenden Fehlstellen nachweisbar. Er ist demnach nicht entstehungszeitlich, sondern erfolgte vermutlich im Rahmen einer Kirchensanierung als „Auffrischung“ der Bilder.
