Coswig/Anhalt

Stadtkirche St. Nicolai

**Epitaph für den Amthauptmann Otto von Pogk
aus der Werkstatt Lucas Cranach d. J. von 1578**

**Kunsttechnologische Untersuchung zur entstehungszeitlichen
Werk- und Maltechnik von Schmuckrahmung und Bildtafeln**

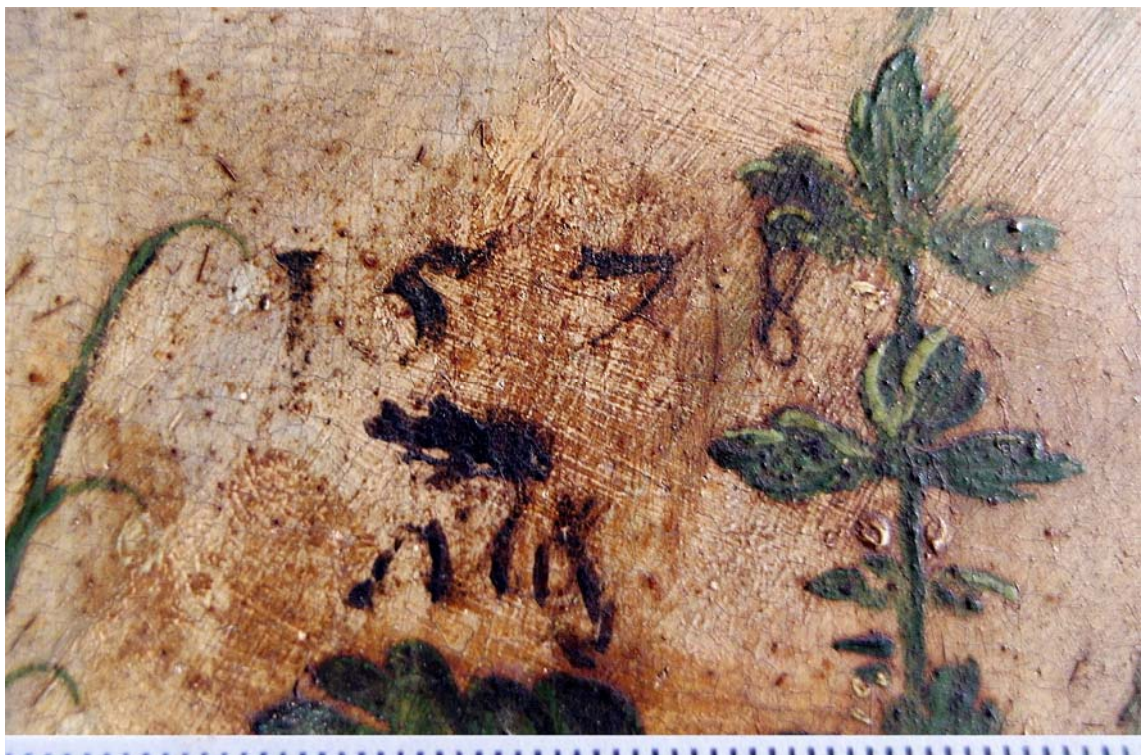
Abbildung	Abb. 78
Foto Nr.	SAM 3593
Aufnahme	Himpel 2015
Lokalisation	Haupttafel unten li.

Signatur und Jahreszahl, teilweise überarbeitet

Links neben dem knienden Amthauptmann sind oberhalb der Blumenwiese das Entstehungsjahr und die Signatur der Cranachwerkstatt angebracht.

Während die Jahreszahl 1578 gut lesbar ist, erscheint die Signatur mit der typischen Schlange überarbeitet.

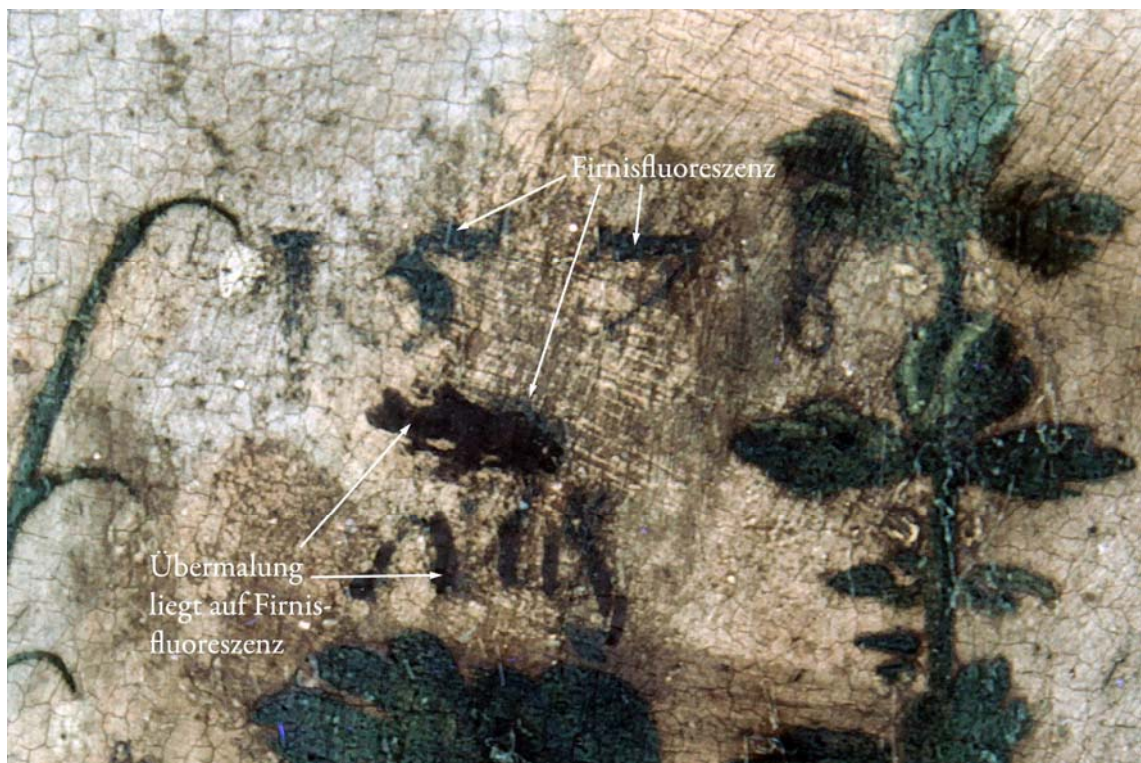
Abbildung	Abb. 79
Foto Nr.	P 4578
Aufnahme	Körper 2015
Lokalisation	Haupttafel unten li.

Signatur und Jahreszahl, teilweise überarbeitet

Über der Jahreszahl ist eine Firnisfluoreszenz zu erkennen. Auf dieser Fluoreszenz befindet sich im Bereich der Signatur eine Farbbretusche, die die Darstellung des „Cranachsignets“ undeutlich erscheinen lässt.

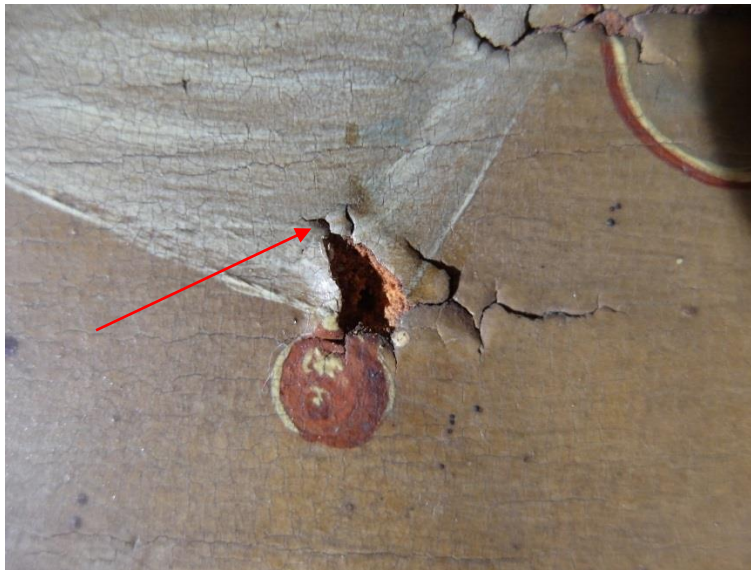
Abb. 4 – Probeentnahmestelle 1

Bei der Untersuchung der Malschicht stellt sich uns hier die Frage nach dem Malschichtaufbau.

Frage: Wurde die Fahne auf eine pigmentierte Lasurschicht gemalt und ist von den Blaupigmenten noch etwas vorhanden? Gibt es über der Fahne noch Firnissschichten? Hier sollte ein Querschliff Aufschluss bringen.

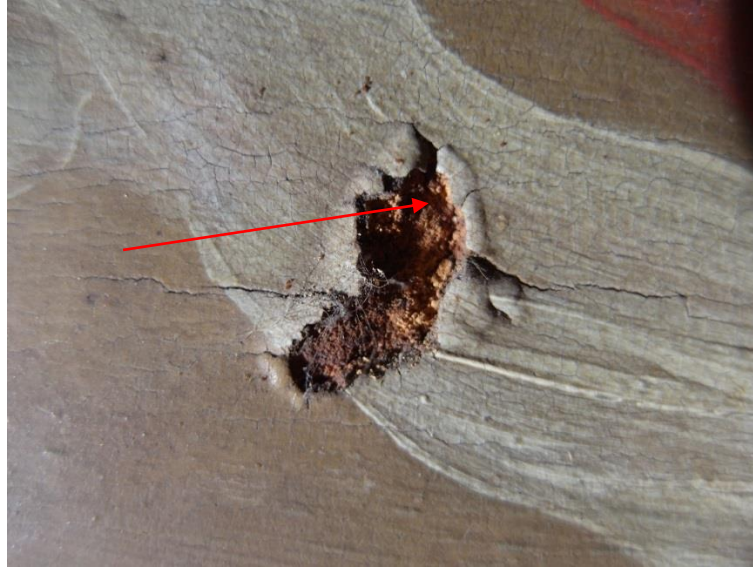
Abb. 5 – Probeentnahmestelle 2

Vermutlich in der ersten Hälfte des 20. Jahrhunderts (ist nicht gewiss) wurde die obere Tafel mit einem Holzfestigungsmittel bearbeitet. Die Malschicht krümmt sich dadurch sehr stark.

Frage: Welche Art von Bindemittel wurde da eingesetzt?

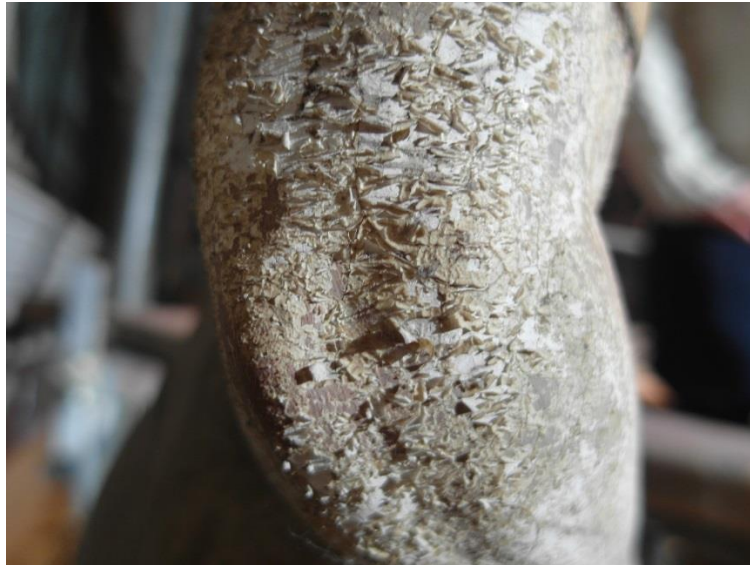
Abb. 7 – Probeentnahmestelle 3

Die Inkarnatfarbe der Figur kräuselt sich sehr stark. Bei genauer Betrachtung sieht es so aus, dass auf die Grundierung eine sehr spannungsreiche Schicht als Isolierung aufgetragen wurde. Und dann kam erst die Inkarnatfarbe.

Frage: Um welches Bindemittel handelt es sich bei dieser spannungsreichen Schicht?

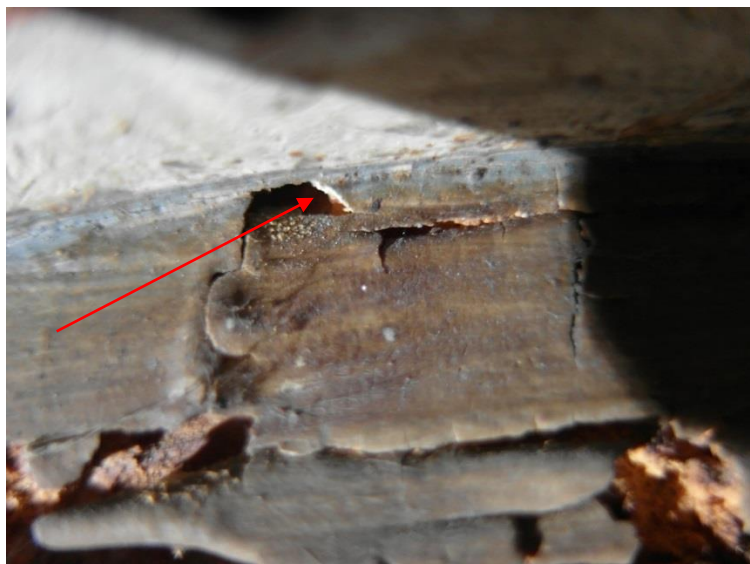
Abb. 8 – Probeentnahmestelle 4

Am gerundeten Rand des oberen Tafelgemäudes ist noch eine hellblaue Farbe (Himmel) zu sehen, welche scheinbar an anderen Stellen verblasst ist.

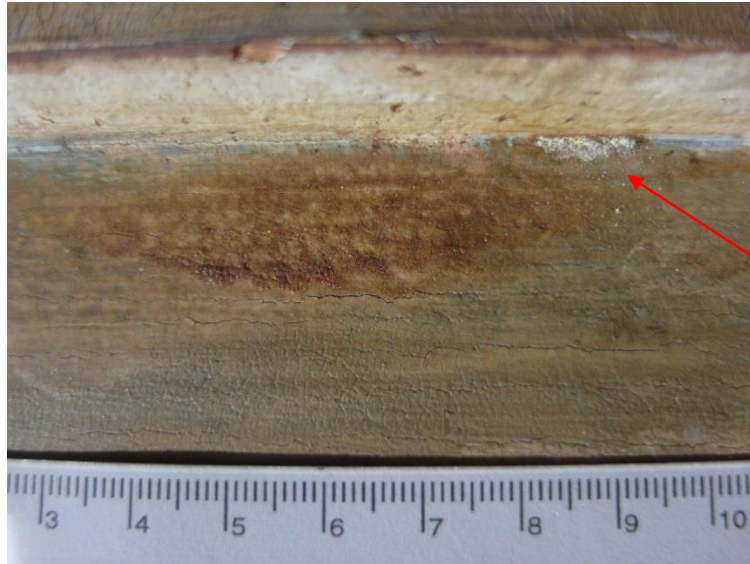
Abb. 9 – Probeentnahmestelle 5

Der Firnis ist zum Teil sehr stark verbräunt.

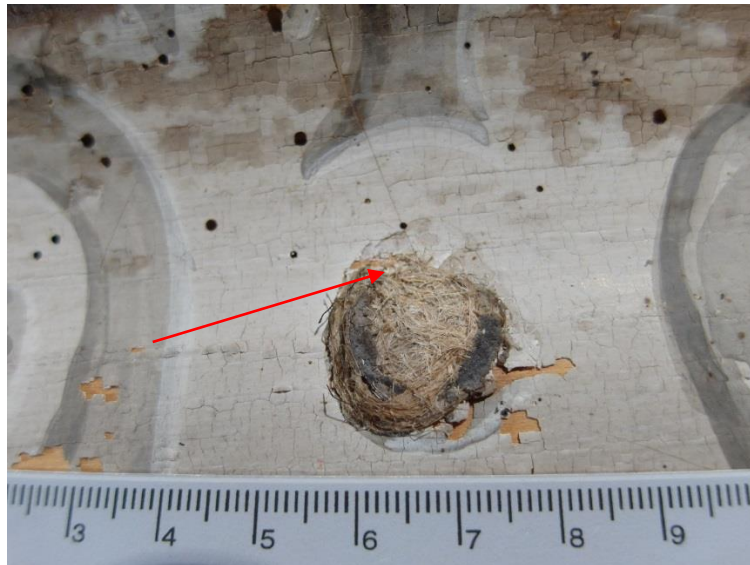
Abb. 11 – Probeentnahmestelle 6

Dieses Profil ist sehr stark beschädigt. Einige Halbkugeln sind verloren (Probe 6). Auch hier wurden zu früheren Zeiten schon einige Festigungen vorgenommen, welche starke Flecken verursachten. (Probe 7)

Die Halbkugeln waren mit einem Leim- und Fasergemisch (vielleicht auch Haare) angebracht.

Frage: Um welche Fasern oder Haare handelt es sich dabei?

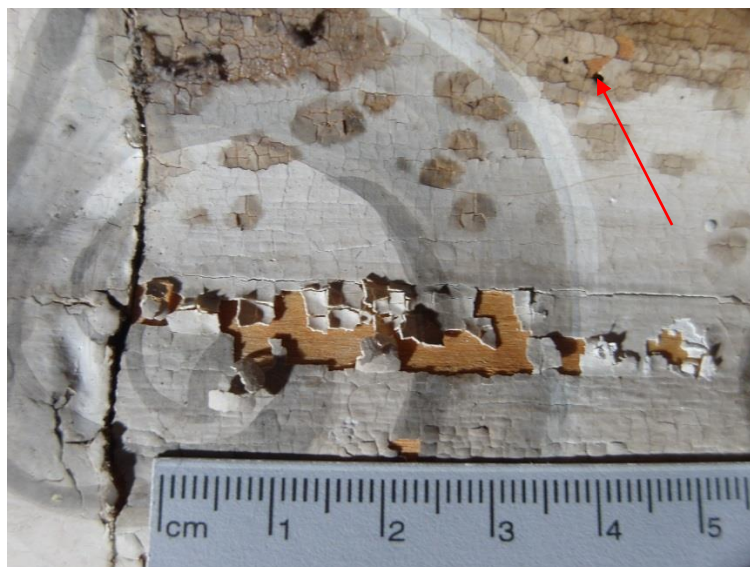
Abb. 12 – Probeentnahmestelle 7

Die Fassung (Leimfarbenfassung) am Gesims wurde zu einem früheren Zeitpunkt gefestigt. Es sind sehr starke Flecken entstanden.

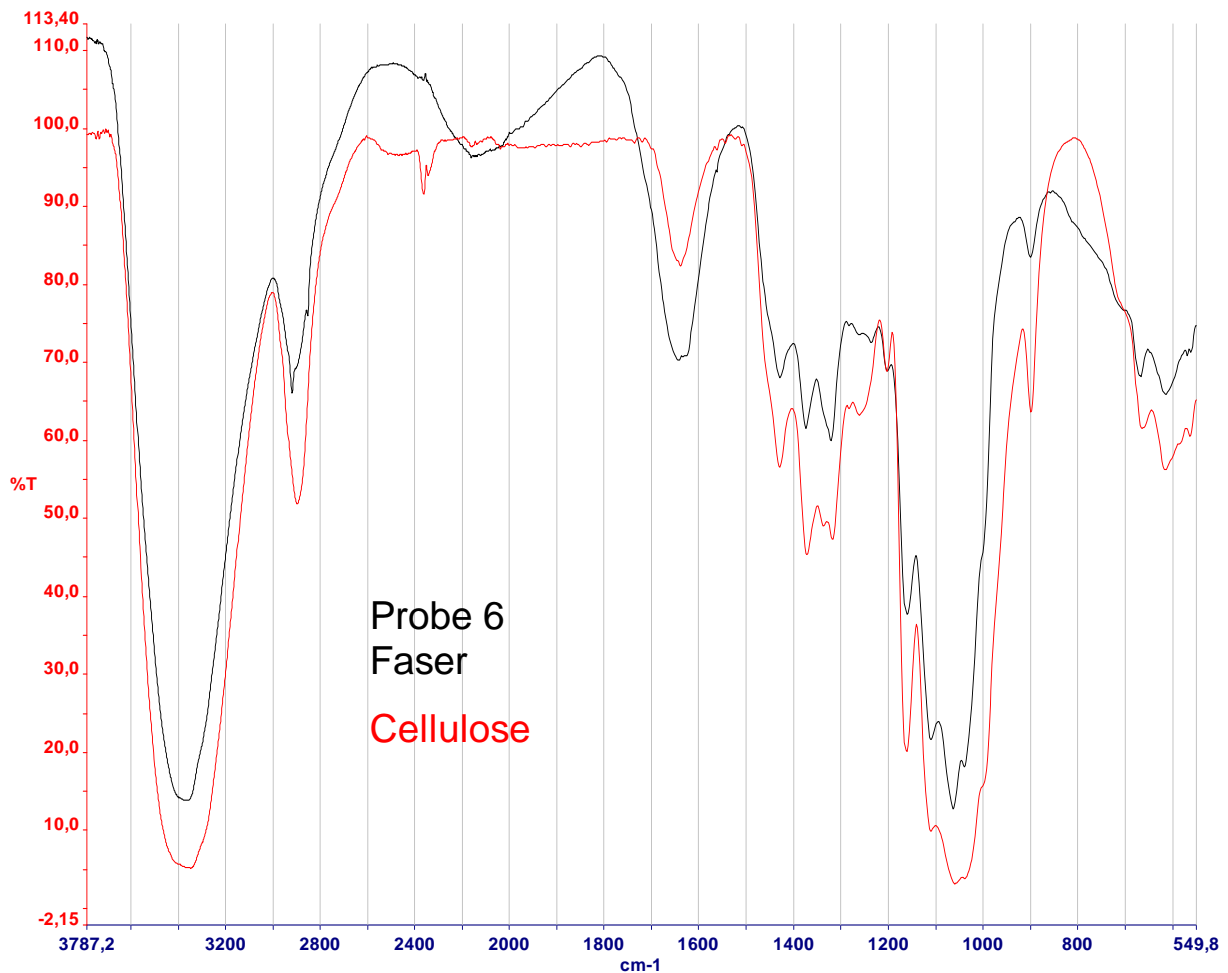
Spektrenvergleich 1

Es handelt sich nicht um Einzelfasern (wie Hanf etc.) sondern um einen gewachsenen Verbund.

Es liegt somit Holz bzw. ein flexibles holzartiges Pflanzengewebe vor, z.B. Bast.

Die Fasern liegen parallel, miteinander zusammengewachsen vor und nicht verflochten bzw. verdreht, wie im Falle eines Fadens der aus Einzelfasern gewebt wurde.

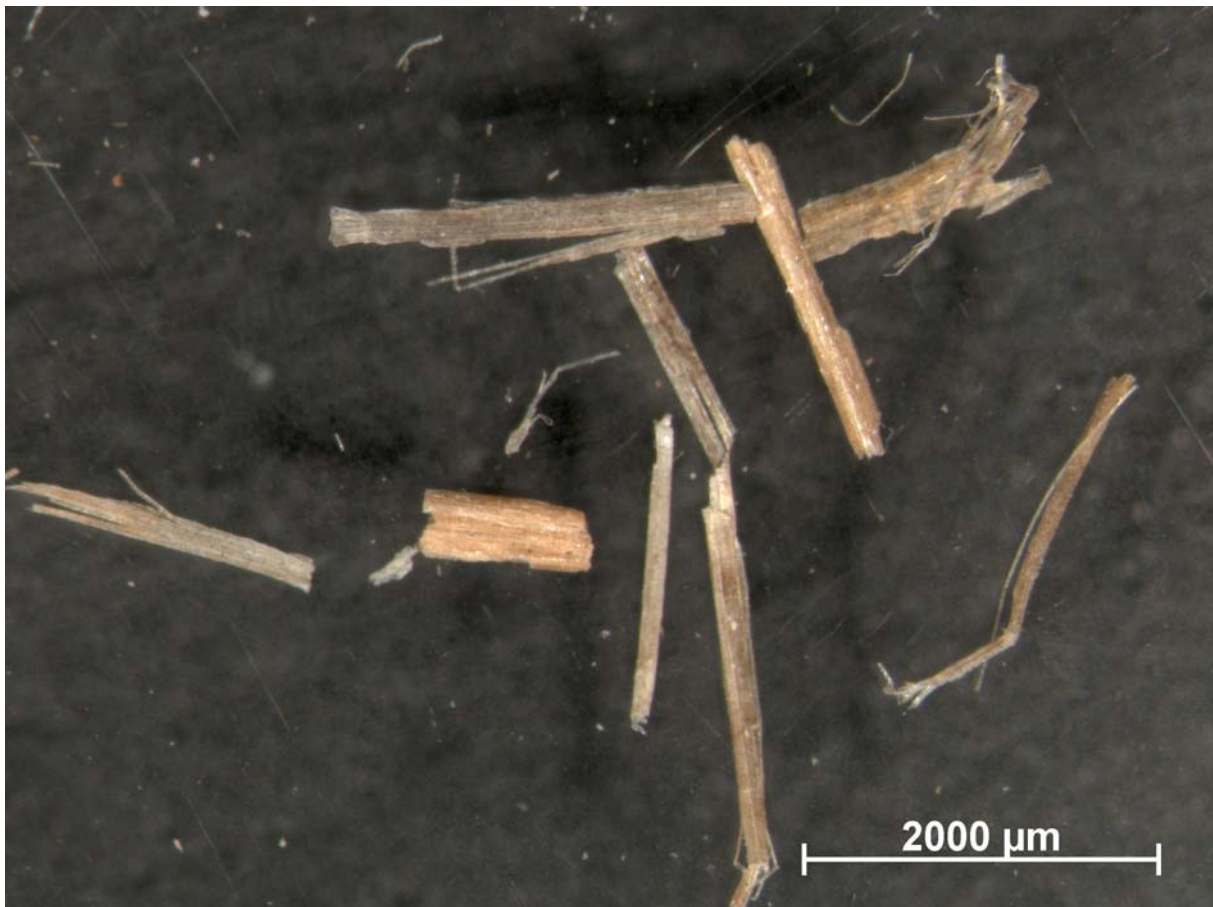
Hauptanteil Holz: Mikroskopische Aufnahme der Probe
Schrägbeleuchtung, Auflicht, 12-fach

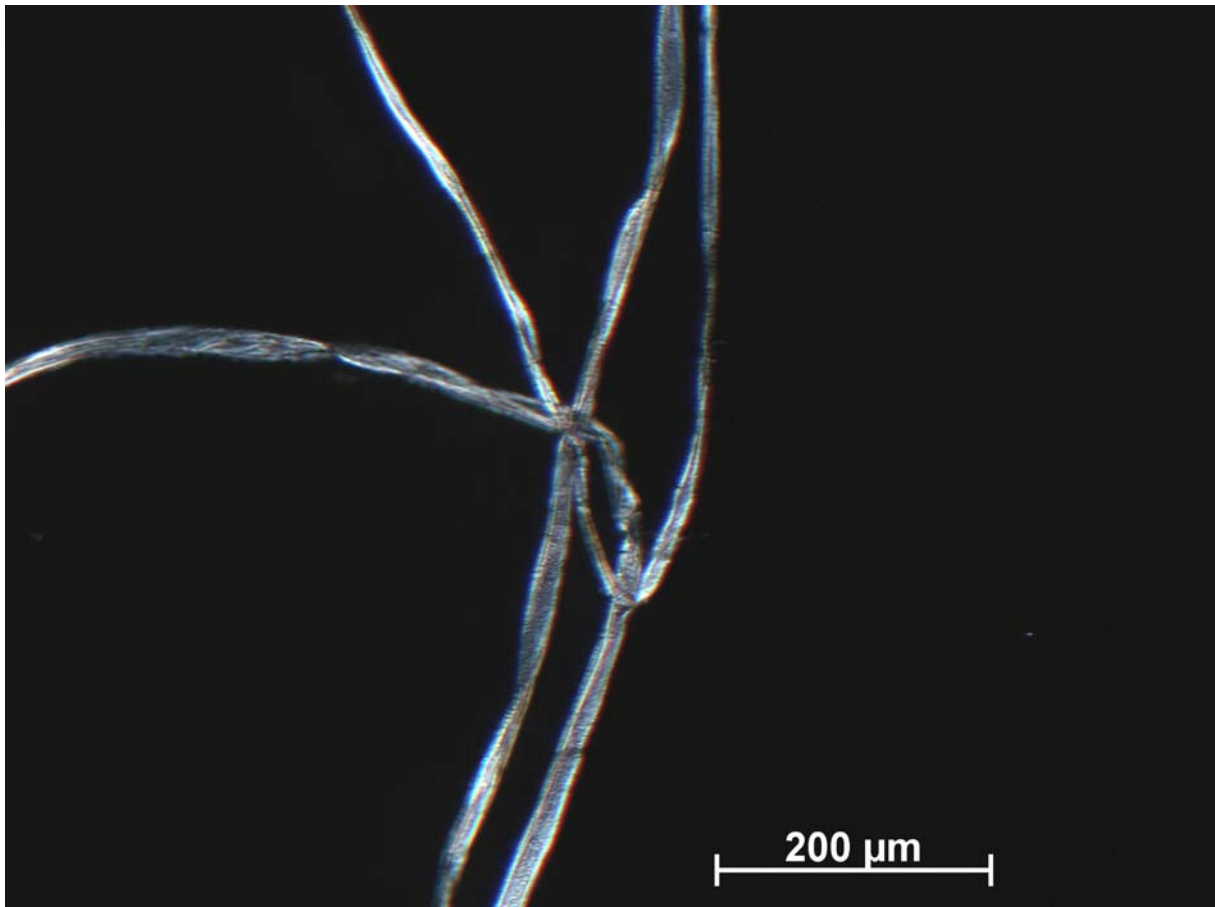
Vereinzelte Baumwollfasern:

Durchlicht, 100-fach, gekreuzte Polarisatoren

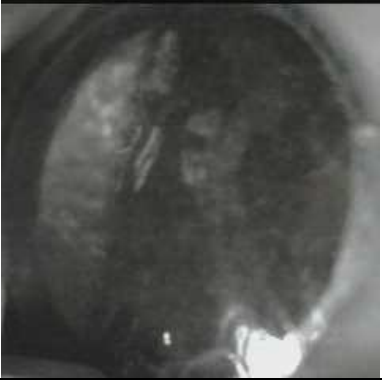
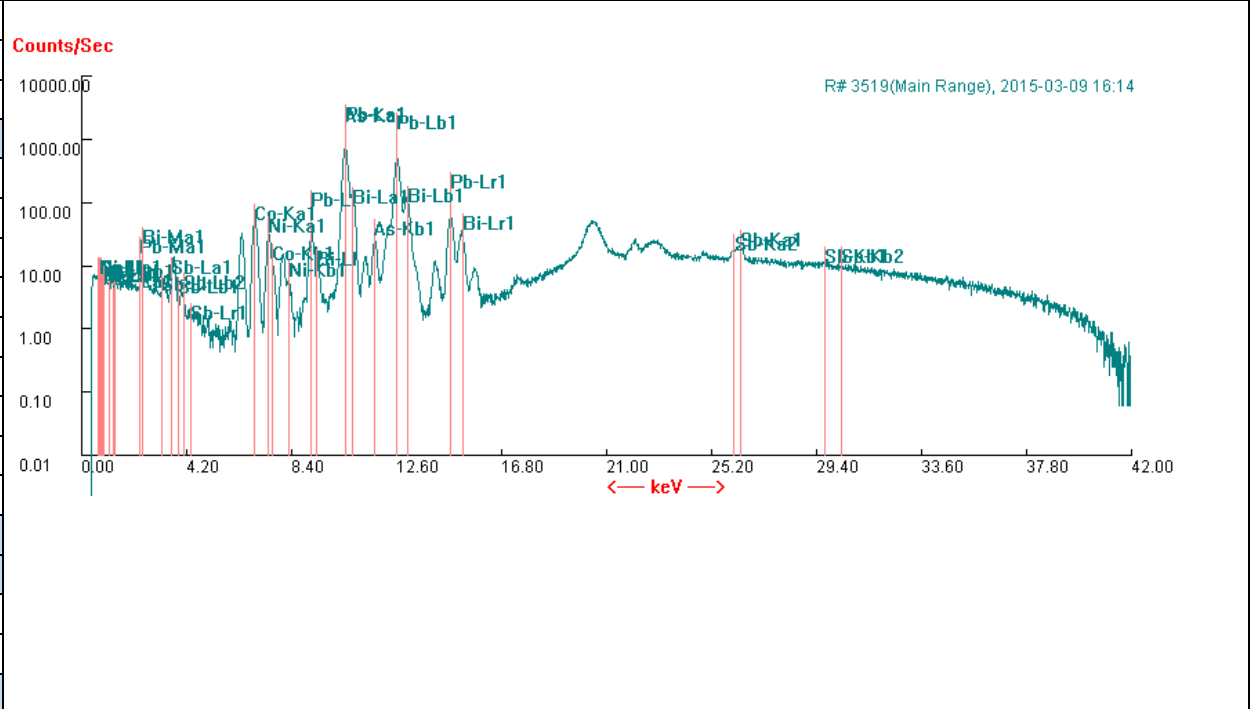
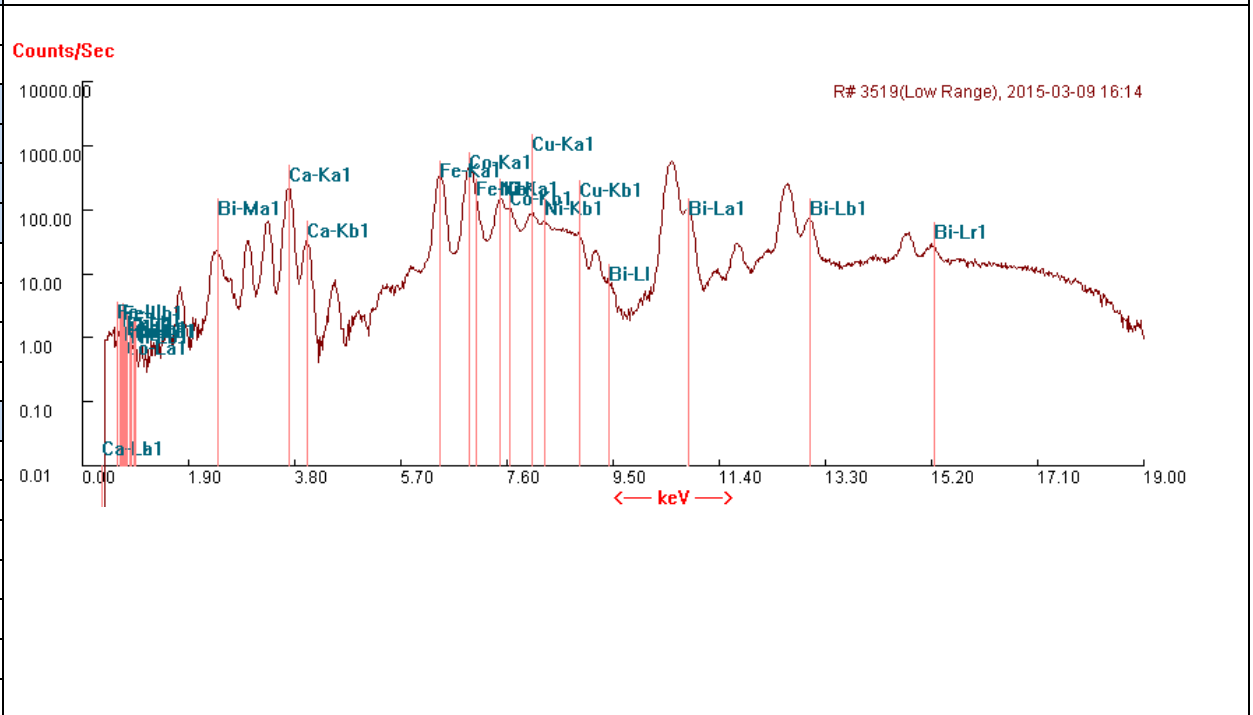
Objekt	coswig	Probe	1 aufsatz

Nachgewiesene Elemente: Sb, Bi, Pb, As, Cu, Ni, Co, Fe, Ca	Interpretation/ Auswertung: Pb: Bleiweiß Bi, Sb: Bismuthinit (Bi_2S_2) / Stibnit (Sb_2S_3) Co, As, Ni: Smalte Cu: Azurit, Kupfergrün (Berggrün/ Grünspan) Fe: Ocker Ca: Kreide/ Gips
---	---

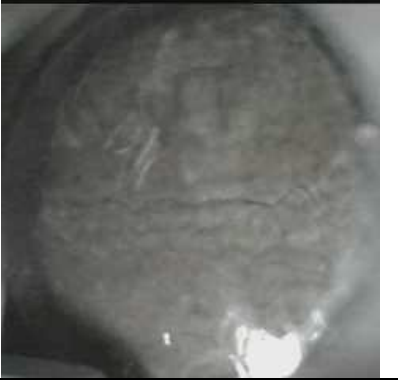
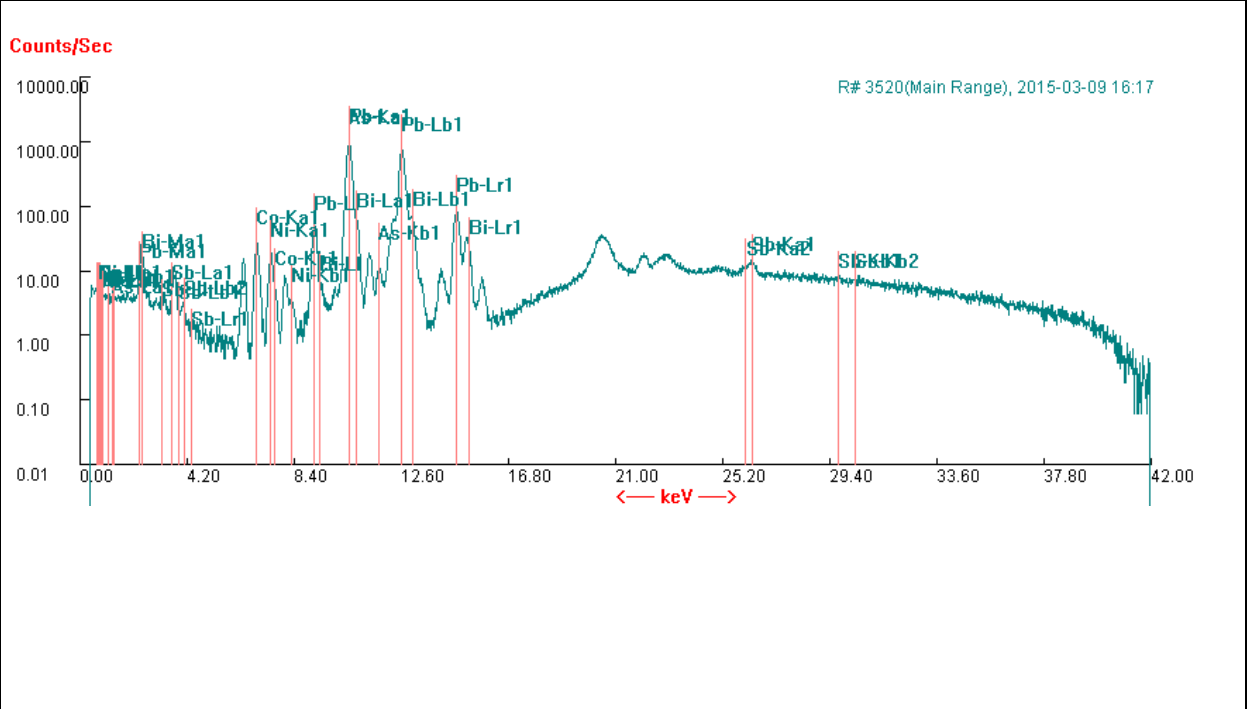
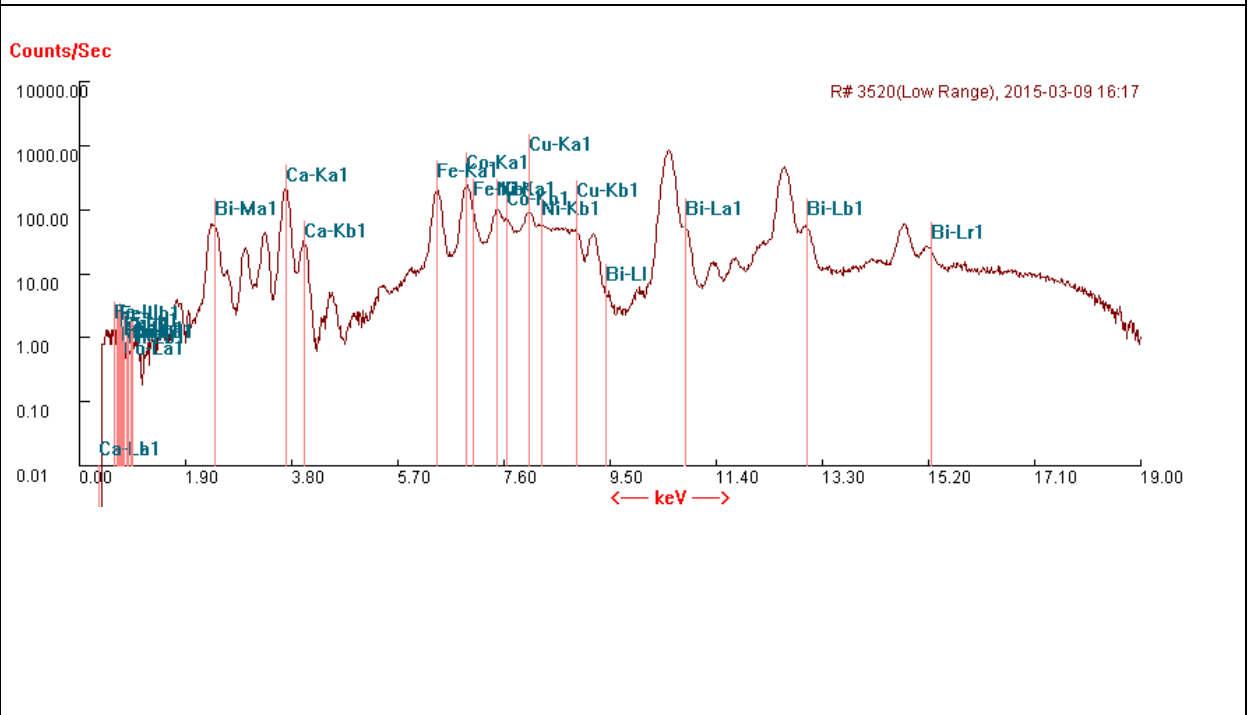
Objekt	coswig	Probe	2 aufsatz

Nachgewiesene Elemente: Sb, Bi, Pb, As, Cu, Ni, Co, Fe, Ca	Interpretation/ Auswertung: Pb: Bleiweiß Bi, Sb: Bismuthinit (Bi_2S_2) / Stibnit (Sb_2S_3) Co, As, Ni: Smalte Cu: Azurit, Kupfergrün (Berggrün/ Grünsphan) Fe: Ocker Ca: Kreide/ Gips
---	--

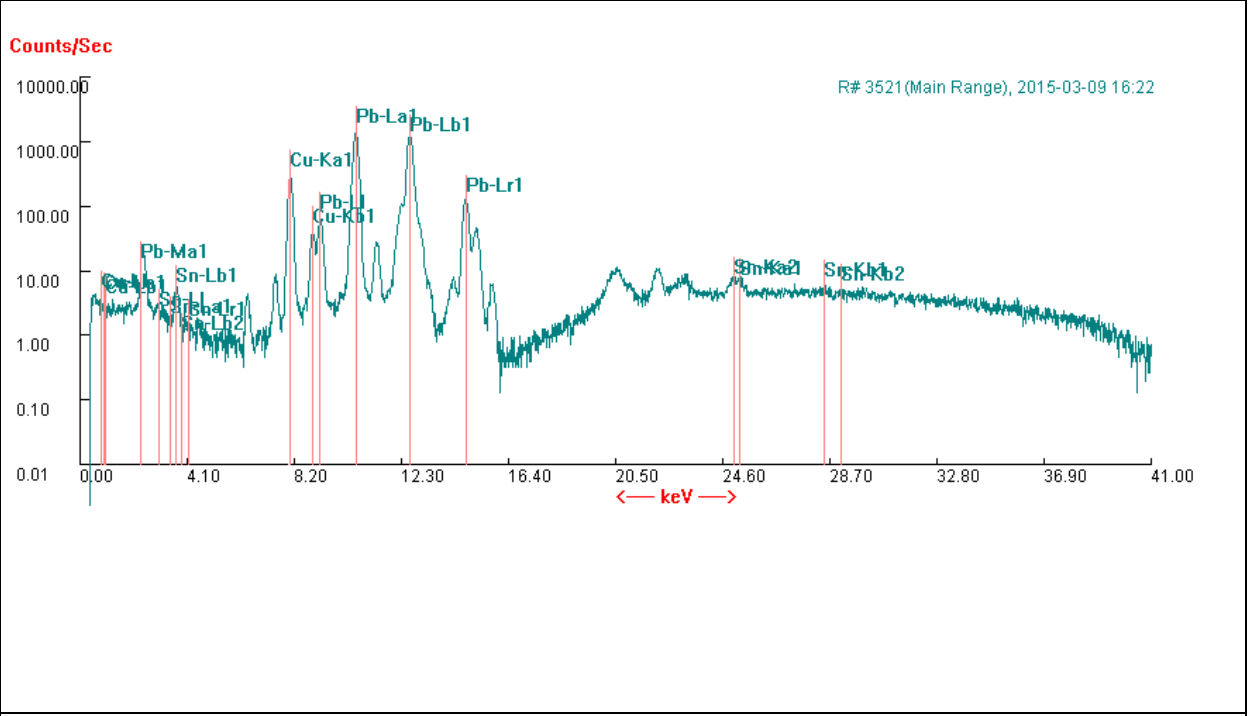
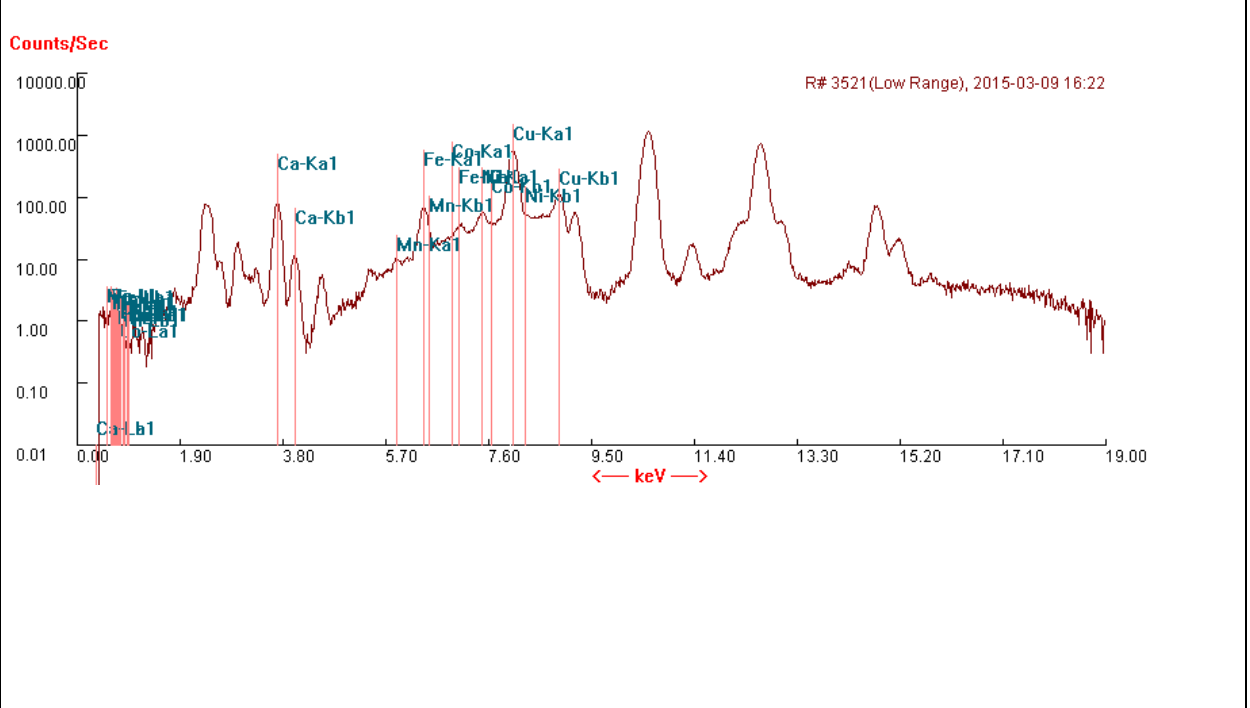
Objekt	coswig	Probe	1 christus	
Duration	123,94	Time	09.03.2015 16:22	
Sigma Value	2	Reading No	3521	
Mode	Mining	Units	%	
Sequence	Final	Operators	Gunnar Heydenreich

Nachgewiesene Elemente: Sn, Pb, Cu, Fe, Mn, Ca	Interpretation/ Auswertung: Pb: Bleiweiß Pb, Sn: Bleizinn gelb Cu: Azurit, Kupfergrün (Berggrün/ Grünspan) Fe, Mn: Ocker Ca: Kreide/ Gips
---	---

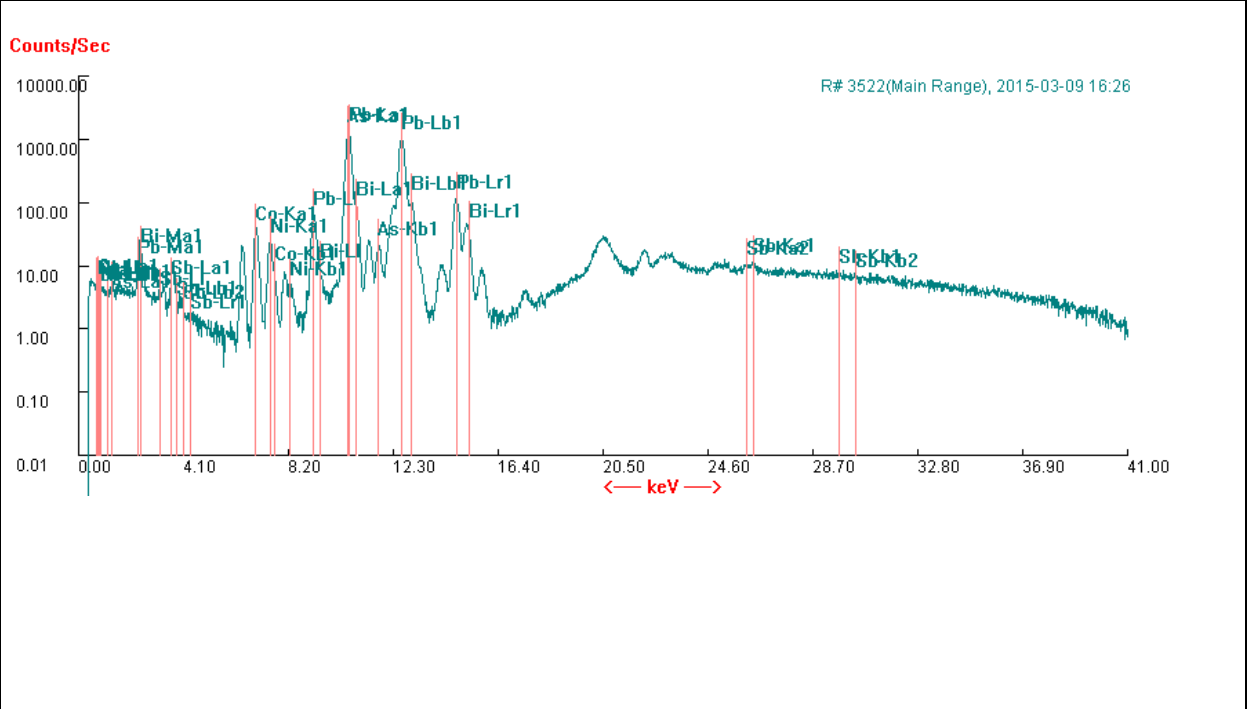
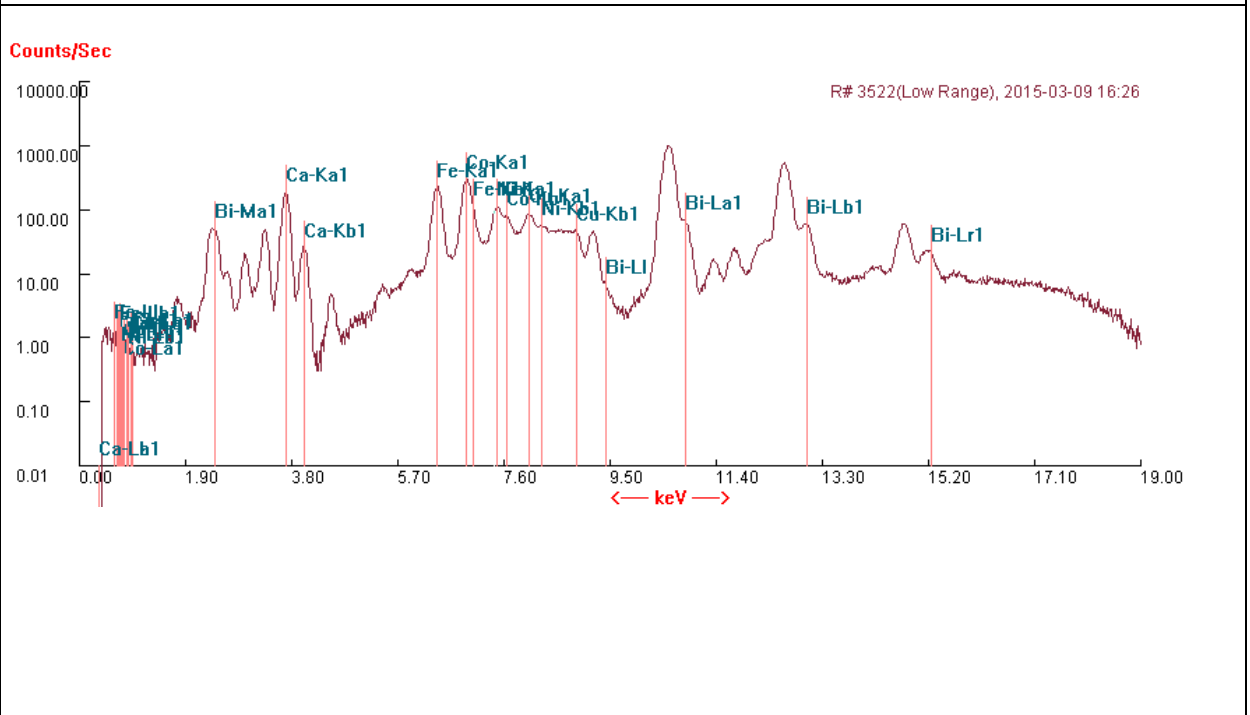
Objekt	coswig	Probe	2 christus	
Duration	129,28	Time	09.03.2015 16:26	
Sigma Value	2	Reading No	3522	
Mode	Mining	Units	%	
Sequence	Final	Operators	Gunnar Heydenreich

Nachgewiesene Elemente: Sb, Bi, Pb, As, Cu, Ni, Co, Fe, Ca	Interpretation/ Auswertung: Pb: Bleiweiß Bi, Sb: Bismuthinit (Bi_2S_2) / Stibnit (Sb_2S_3) Co, As, Ni: Smalte Cu: Azurit, Kupfergrün (Berggrün/ Grünsparn) Fe: Ocker Ca: Kreide/ Gips
---	--
