LV 4.1 – Portrait Martin Luther

Tafel-/ Leinwandgemälde

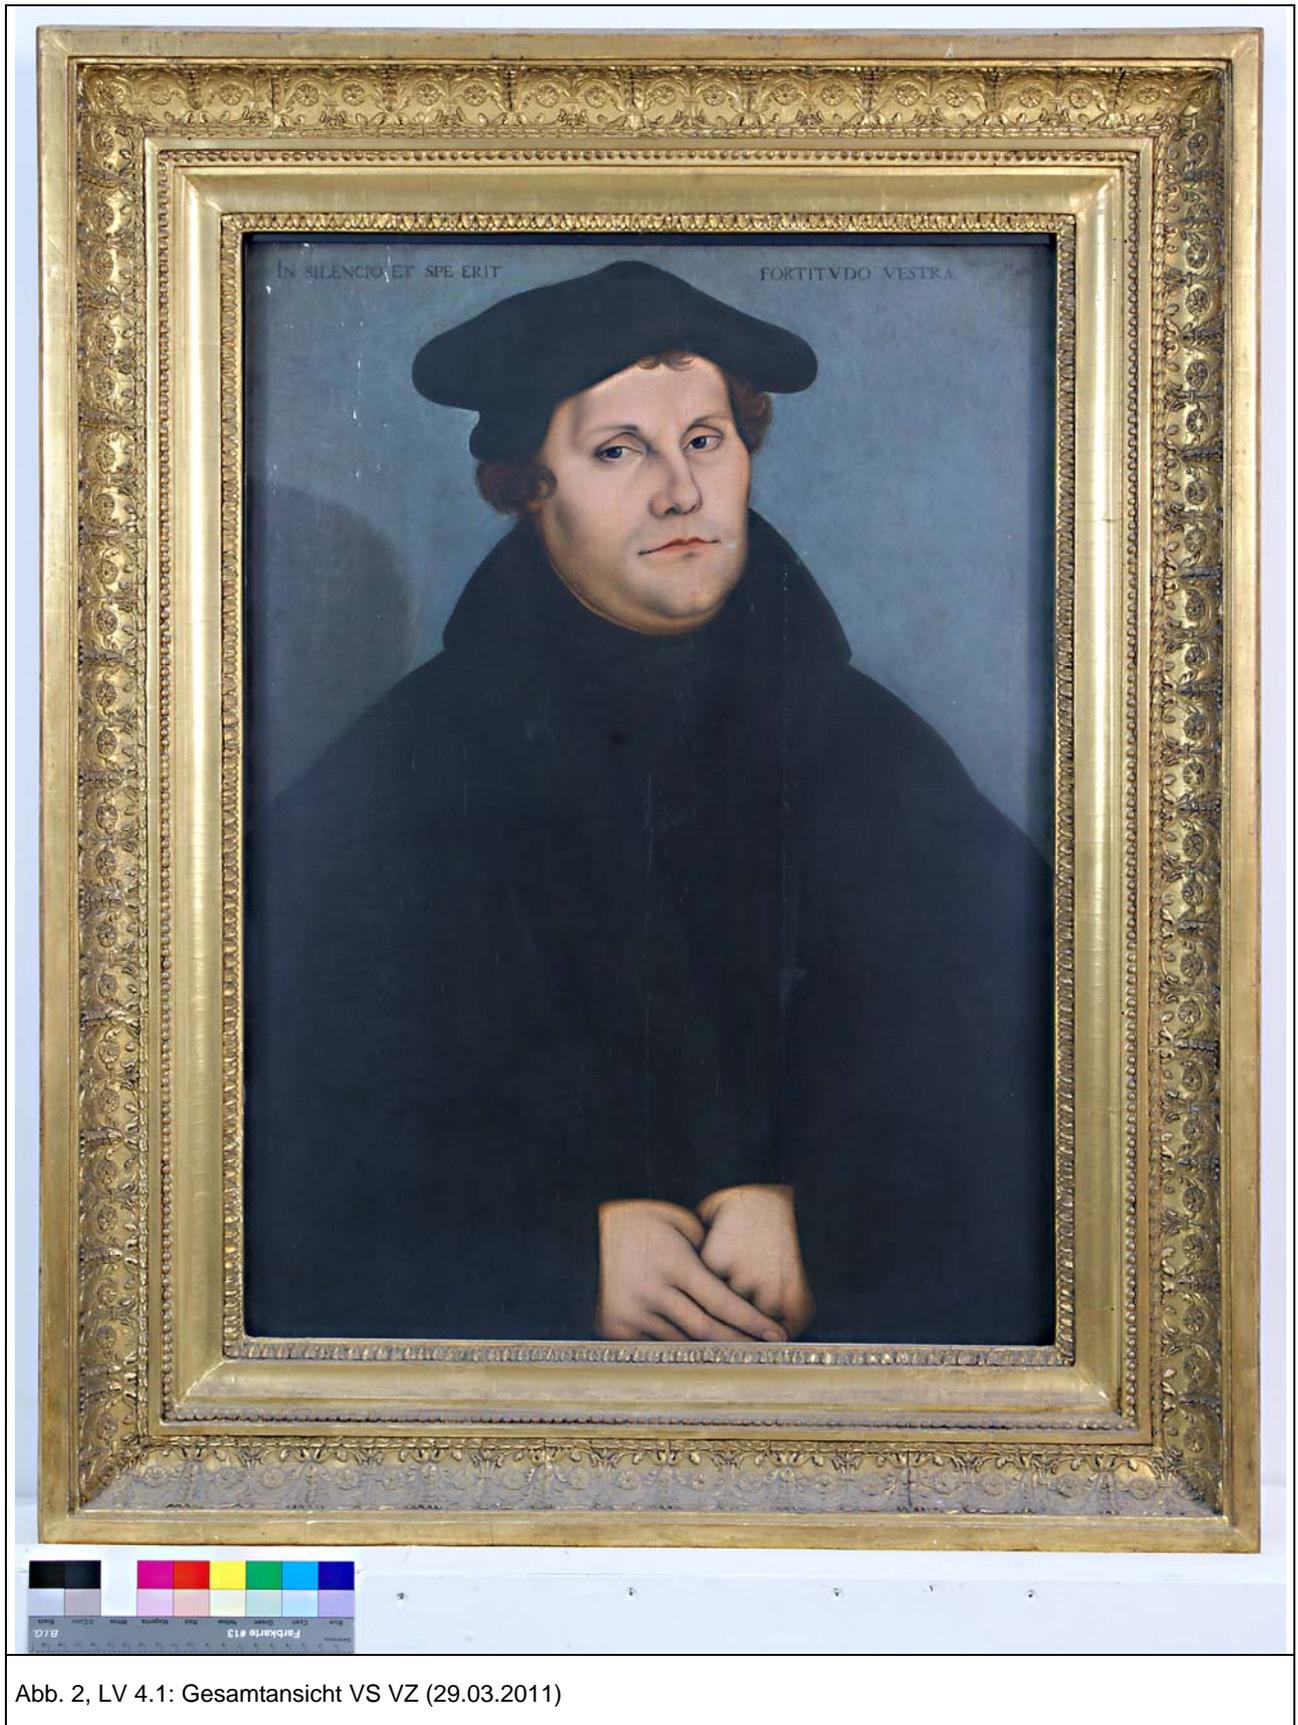
Abb. 2, LV 4.1: Gesamtansicht VS VZ (29.03.2011)

10.08.2010	12:30 – 13:00 h	58,7 – 60,0 %	21,4 °C	
Darstellung	Oberkörper-Portrait Martin Luthers vor blauem Hintergrund (verm. Wand); der Lichteinfall erfolgt von rechts, in der linken Bildhälfte zeichnet sich Luthers Schatten an der Wand ab.

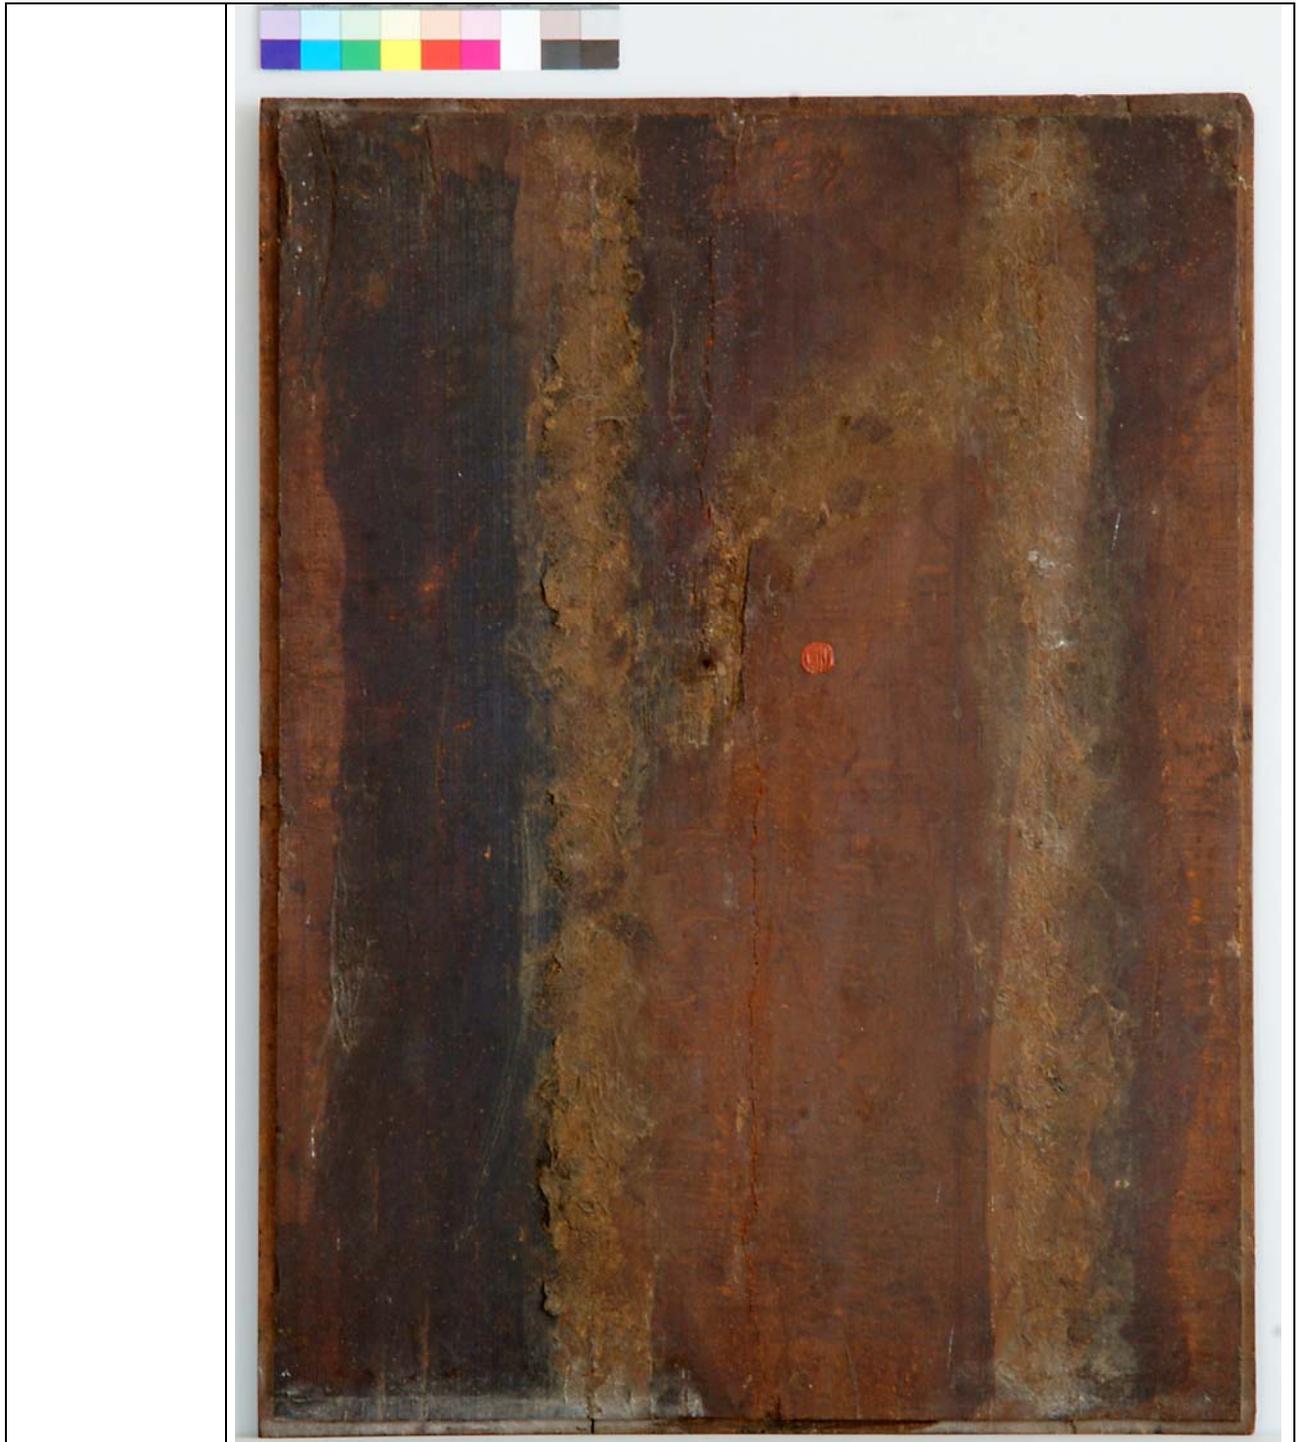
Abb. 6, LV 4.1: Gesamtansicht der Rückseite nach Tafelausbau VZ (29.03.2011)

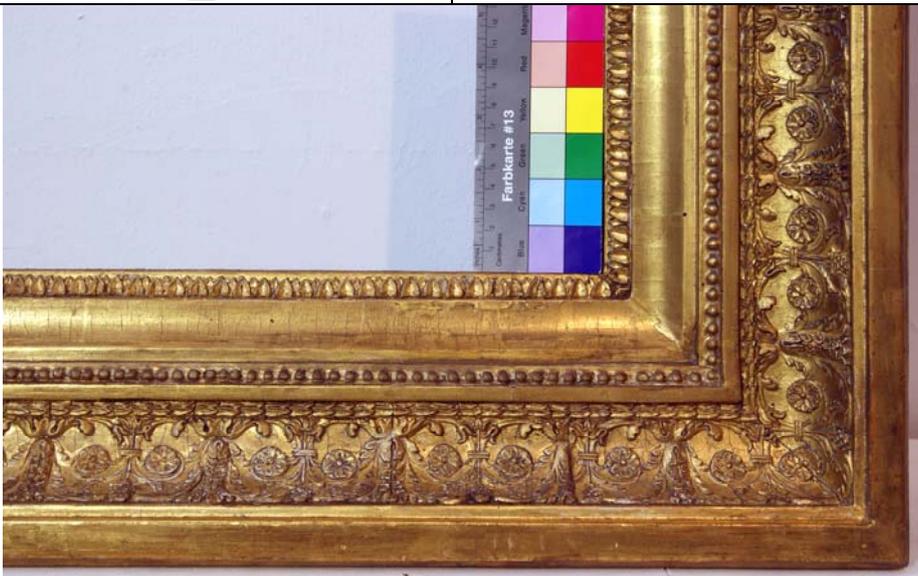
Abb. 11, LV 4.1:Detail Zierrahmen nach Reinigung (01.04.2011)												
Festigen													
Festigen/Verleimen des Trägers Eintrag mit Pinsel <input type="checkbox"/> Spritze <input checked="" type="checkbox"/>	Hausenblase ____ (%) <input type="checkbox"/> Hautleim ____ (%) <input type="checkbox"/> Hasenleim ____ (%) <input type="checkbox"/> Knochenleim ____ (%) <input type="checkbox"/> Buchbinderleim <input type="checkbox"/> Art: _____, ____ (%) <input type="checkbox"/> Fischleim, kalt <input type="checkbox"/> Kunstharz <input checked="" type="checkbox"/> Art: <u>Paraloid B 72, 20(%)</u> , <u>gelöst in Ethylacetat</u>												
	- Holzfestigung von Fraßgängen an der Zierrahmenrückseite (RS linke Kante, untere Hälfte)												
Retusche	Strichretusche <input type="checkbox"/> Punktretusche <input type="checkbox"/> Neutralretusche <input type="checkbox"/> Vollretusche <input type="checkbox"/>												
Retusche von Fehlstellen <input checked="" type="checkbox"/> Kittungen <input type="checkbox"/> farblich veränderter Partien <input checked="" type="checkbox"/>	Ölfarbe <input type="checkbox"/> Harz/Öl <input type="checkbox"/> Tempera <input type="checkbox"/> Art: _____ Kasein <input type="checkbox"/> Leimfarbe <input checked="" type="checkbox"/> Gouache <input checked="" type="checkbox"/> Pastell <input type="checkbox"/> Aquarell <input type="checkbox"/> Polimentvergoldung <input type="checkbox"/> Ölvergoldung <input type="checkbox"/> Pigmente/Farben: <u>Perlglanz Colibri Gold in Buchbinbderleim hell, 4 % gelöst in Aqua dest.</u> Bindemittel: Aqua dest. <input type="checkbox"/> nat. Harz <input type="checkbox"/> Art: _____, ____ (%), gelöst in _____ Kunstharz <input type="checkbox"/> Art: _____, ____ (%), gelöst in _____ Lösemittel <input type="checkbox"/> Balsamterpentinöl <input type="checkbox"/> Benzin <input type="checkbox"/> Art: _____ Sonstiges: _____

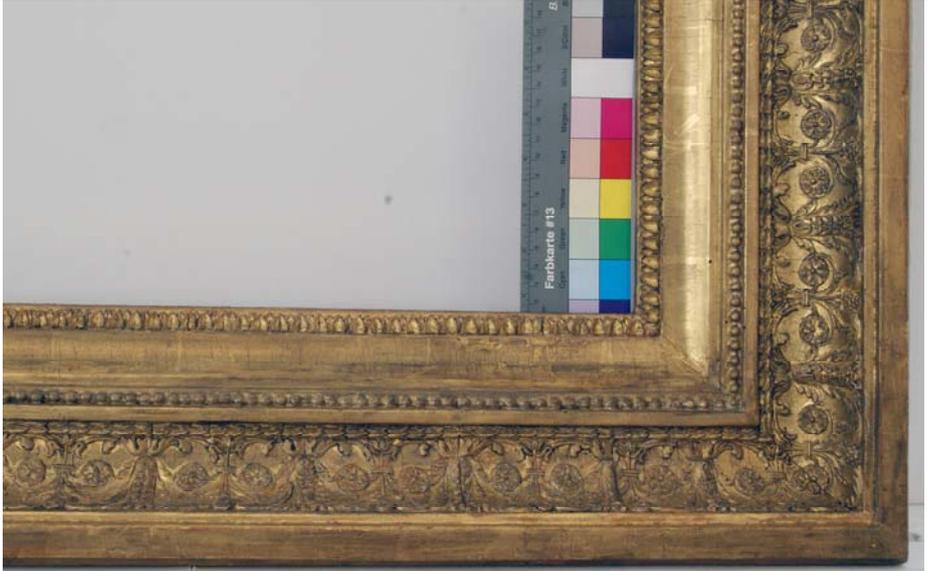
Abb. 12, LV 4.1:Detail Rahmen nach Reinigung und Retusche (02.04.2011)
Wandabstandshalter	Kork <input type="checkbox"/> Holz <input checked="" type="checkbox"/> Art: _____ Sonstiges: _____ Montage: Schrauben <input checked="" type="checkbox"/> Art/Material: _____ Sonstiges: _____
